# 宝安新桥深圳市永鑫环球纸品有限公司“3·25” 一般机械伤害事故调查报告

调查组认定，宝安新桥黄埔社区深圳市永鑫环球纸品有限公司“3·25”一般机械伤害事故是一起因生产经营单位安全管理不到位，工人违规作业而导致的一般生产安全责任事故。

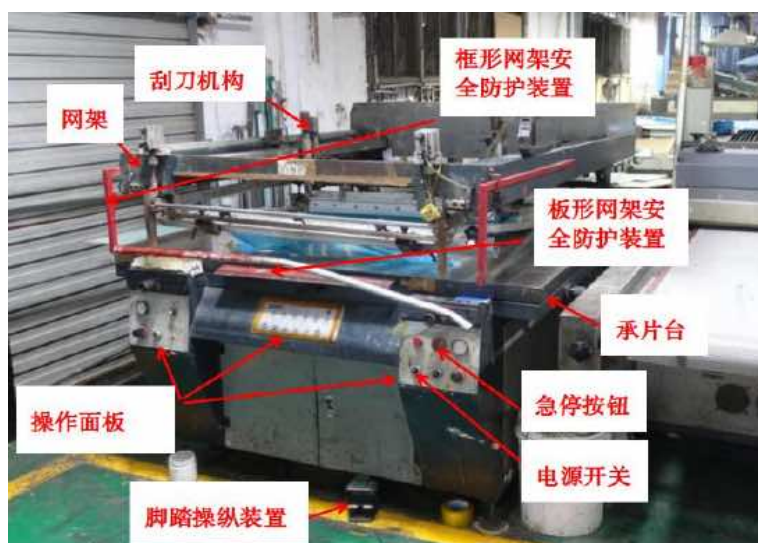
图1 涉事设备

涉事设备名称为高精密斜臂式平面网印机（以下简称涉事设备），自编号为 1 号机，型号：XHS120140，出厂编号：0505160842，生产单位：深圳市协和盛丝印器材有限公司，出厂日期：2016 年 03 月，输送宽度为  $1200 \times 1400$ ，功率/电压为 5kW/220V，检验号为 02。该设备安装在永鑫公司的三楼丝印车间内。涉事设备主要由机架、承片台、网架、丝网、刮刀机构（含刮墨刀和回墨刀）、电机、传动装置、安全防护装置、脚踏操纵装置和电气控制系统等组成，该设备通过电机驱动连杆机构传动，使网架实现旋转运动。事发点位于涉事设备网架与承片台之间。

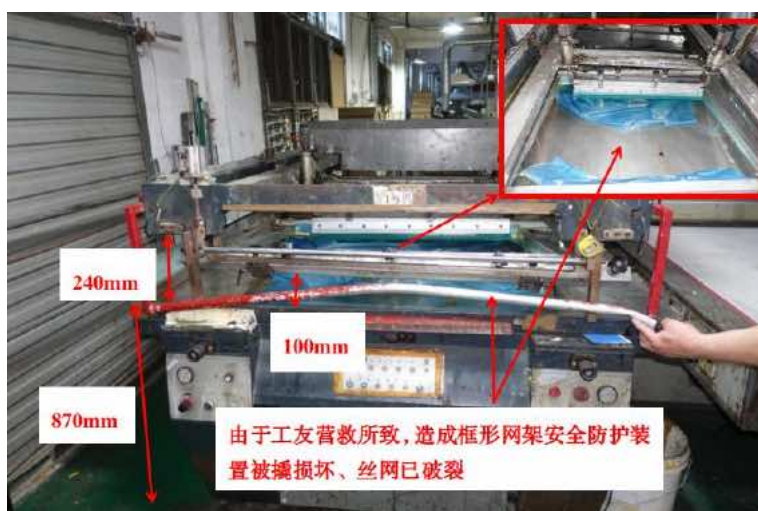
3. 涉事设备框形网架安全防护装置已损坏，丝网已破裂（见图2）；

图2 涉事设备框形网架安全防护装置已损坏,丝网已破裂

（3）监控时间 13 时 52 分 49 秒时涉事人员也按压板形网架安全防护装置，网架会立即返回复位。事发时框形网架安全防护装置已碰触到涉事人员的背后，且已发生弯曲变形，说明框形网架安全防护装置的防护功能应已被触发，但网架未见返回复位，因此不排除涉事设备的控制电路板发生错误故障。

结论：事发前涉事设备处于正常运转状态，而事发瞬间网架在刮墨刀未涂刮油墨的情况下自动下压，以及框形网架安全防护装置被触发后网架仍不能返回复位，说明涉事设备的控制电路板

发生错误故障。事发时，涉事人员在未按下急停按钮或切断电源的情况下，上半身进入网架与承片台之间作业，涉事人员的脚和手未见有明显的踩踏和按压动作，但由于控制电路板故障，网架突然自动下压，导致涉事人员被压死亡。

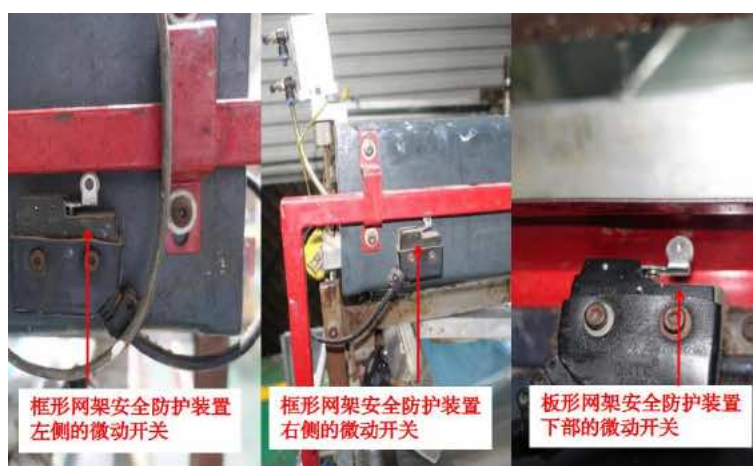
6. 框形网架和板形网架3处安全防护装置微动开关,经检测通断功能均有效(见图3);

图 3 框形网架和板形网架 3 处安全防护装置微动开关，经检测通断功能均有效
