# 龙岗宝龙深圳市宏利包装有限公司“4·30” 一般机械伤害死亡事故调查报告

龙岗区政府事故调查组

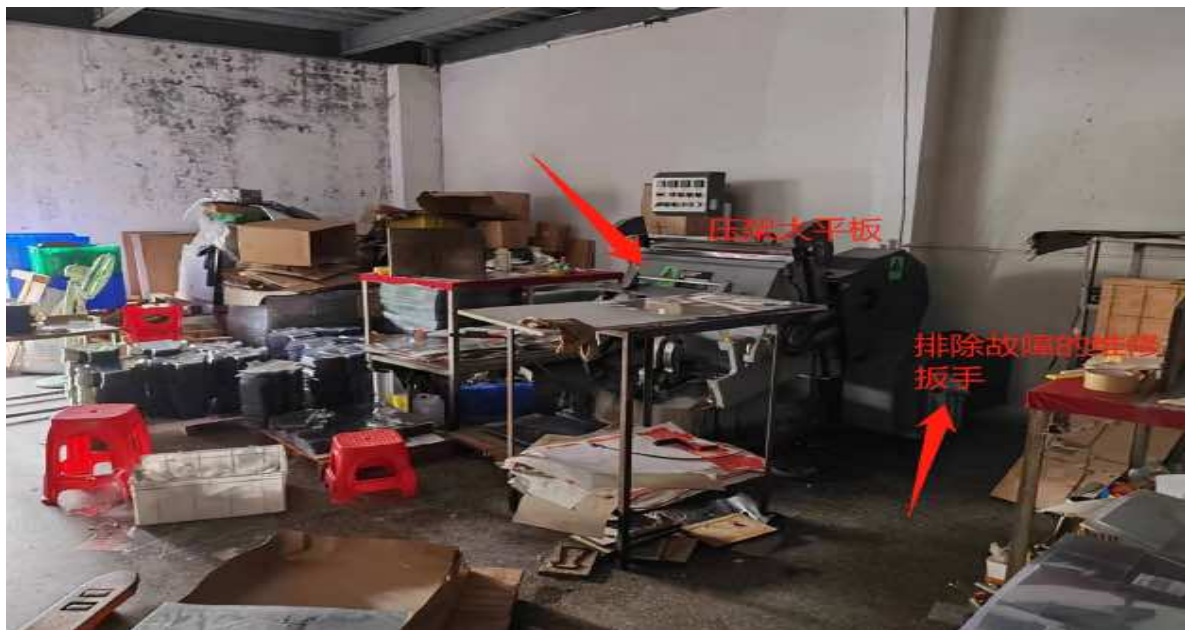
涉事压痕机

（一）平压压痕切线机及工作原理。平压压痕切线机是压切各种纸板、塑料制品的专用设备，品牌标识为 TIEHU 铁虎，型号：ML-1100 XJ，板框内尺寸：1100×800mm，机器主要由机座、压架、电磁离合传动机构、电器控制及机械记数等部分组成。机座右面的电动机经三角皮带轮带动传动主轴，经左右一对斜齿轮牵动连杆驱使压架作往复摇摆运动来完成压切任务。经查，事发时涉事平压压痕切线机板框压架处于闭合状态，蜗杆轴端的方头套有调整扳手。

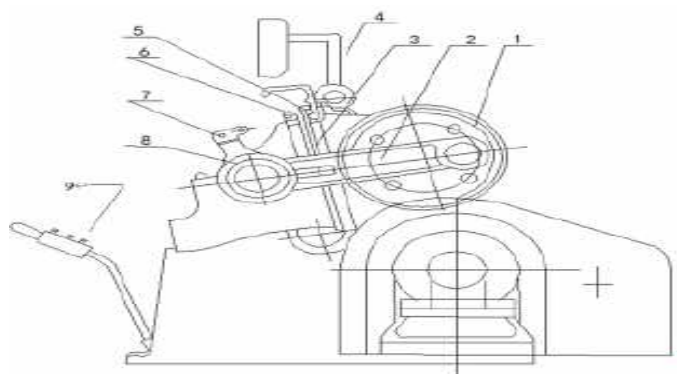
压痕机结构图

（二）平压压痕切线机主要结构说明。1.机座部分。机座中部是大平板，机座主轴两端装有带偏心轴的大齿轮用来牵动连杆驱使压架作往复摇摆运动来进行压制工作，机座左前面装有操纵

杆。2.电磁离合传动机构。传动轴上装有盘式电磁离合器，通过电磁离合器吸合、脱开的机械动作，控制传动轴的运动或制动，传动轴轴端设置为方头结构。3.电器控制部分。电源进线及电器箱置于机座背部，电器控制箱置于机座上面，装有记数机构、延时机构，操纵杆上装有控制按钮：启动、压切、停止。

(五) 平压压痕切线机事发时情况。根据现场勘查，平压压痕切线机未切断电源，脚踏板开关失效，离开脚踏板开关后，机器仍存于运行状态，“校车 ↔ 工作”模式控制开关指向“工作”模式，未将“校车 ↔ 工作”模式控制开关切换到校车模式，在排除闷车故障过程中，人力搬转手动蜗杆，打开压架后，故障排除，电磁离合器吸合电机启动带动蜗杆转动将虞彬卷起。

1.操作不当。平压压痕切线机压切吸塑片材时发生闷车故障，虞彬在未关闭平压压痕切线机电源或将模式控制开关切换到校车模式的情况下，使用扳手人力搬转手动蜗杆，打开压架后，电磁离合器吸合电机启动后带动蜗杆转动，套在蜗杆上的扳手将虞彬卷起，虞彬身体撞击到地面。

2.安全防护装置失效。平压压痕切线机操作区域脚踏板开关失效，未能起到人离机停的防护作用，闷车故障解除后，电磁离合器吸合电机启动后带动蜗杆转动。

(三)深圳市宏利包装有限公司要排查所有的生产设备,停止使用不符合安全标准的生产设备,排除故障,恢复安全防护装置,完善生产设备的本质安全性能,并且要立即制定平压压痕切线机安全生产规章制度和操作规程,建立平压压痕切线机技术档案,同时要对平压压痕切线机的操作人员进行专业的培训并考核。

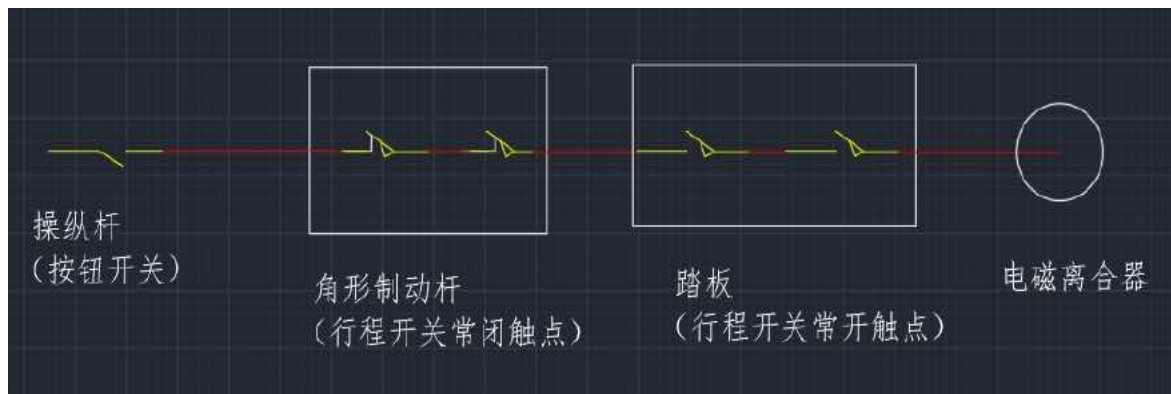
安全装置正常接线示意图

（三）平压压痕切线机安全防护装置。1.机器在出厂时已设置角形制动杆、手柄开关用于紧急停车，其作用为防止在排除机器故障时电机突然转动。2.机箱外侧安装有“校车 ↔ 工作”模式切换开关，通过开关控制 KM1 接触器来实现控制电机电源的通、断。3.操作区域设置脚踏板开关，操作人员离开脚踏板开关后，机器停止动作，其原理为控制电磁离合器线圈的通、断来实现电磁离合器吸合、脱开的机械动作，从而控制传动轴的运动或制动。
