# 东莞凤岗中惠岭秀小区“6·11”一般高处坠落 事故调查报告

东莞市政府事故调查组

2025 年 11 月

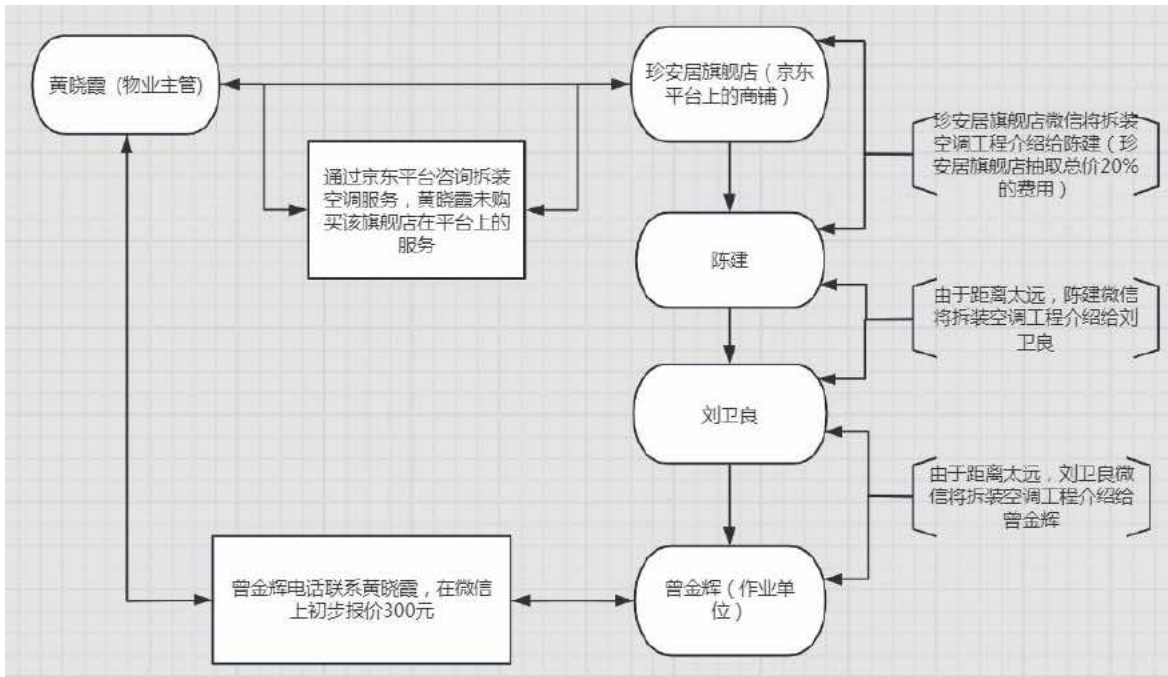
2025 年 6 月 11 日 11 时许，熙元凤岗分公司因物业中心空调故障，需要拆除故障空调，更换新的空调。熙元凤岗分公司物业主管黄晓霞<sup>[1]</sup>在京东平台上查询，并在京东平台网店“珍安居旗舰店”<sup>[2]</sup>上咨询空调拆装服务价格<sup>[3]</sup>。“珍安居旗舰店”通过微信将该拆装作业情况及黄晓霞联系方式发给陈建<sup>[4]</sup>，陈建因在虎门镇，距作业地点较远，遂将该作业情况转给刘卫良<sup>[5]</sup>；刘卫良在厚街镇，距作业地点较远，便将该作业情况转给曾金辉。11 时 37 分许，曾金辉通过微信和黄晓霞联系，初步报价 300 元，确认时间地点后，曾金辉临时聘请吴长春协助维修，报酬为 200 元/天。

图 1 涉事空调拆装作业关系图

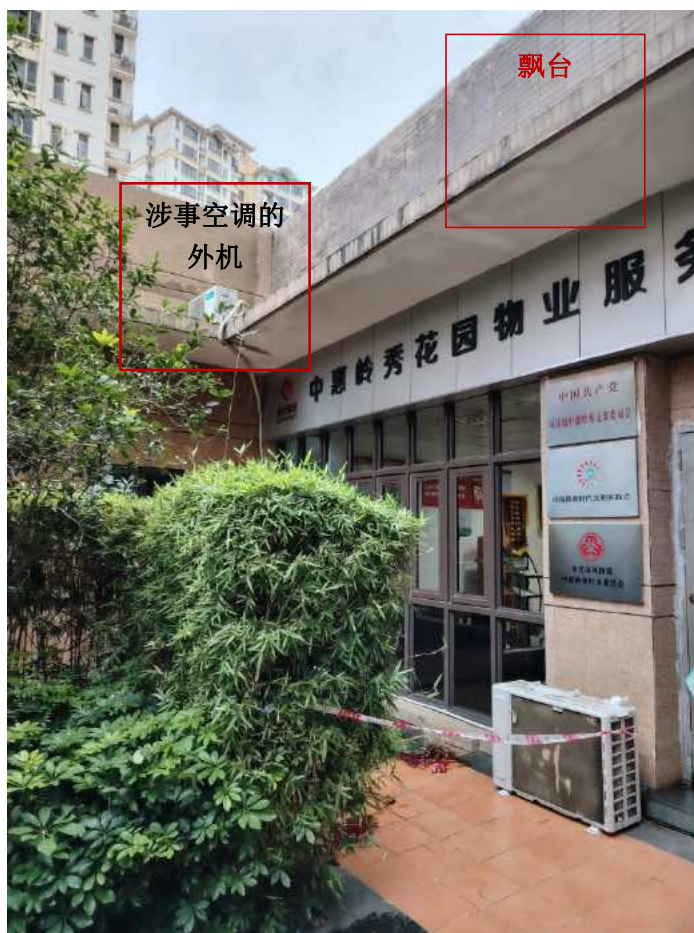
熙元凤岗分公司工作人员黄厚堂<sup>[6]</sup>扶着人字梯，吴长春拿上工具爬上人字梯，准备从梯子上跨上飘台时，从人字梯上坠落，头部着地。

图 2 涉事物业管理中心办公室门口

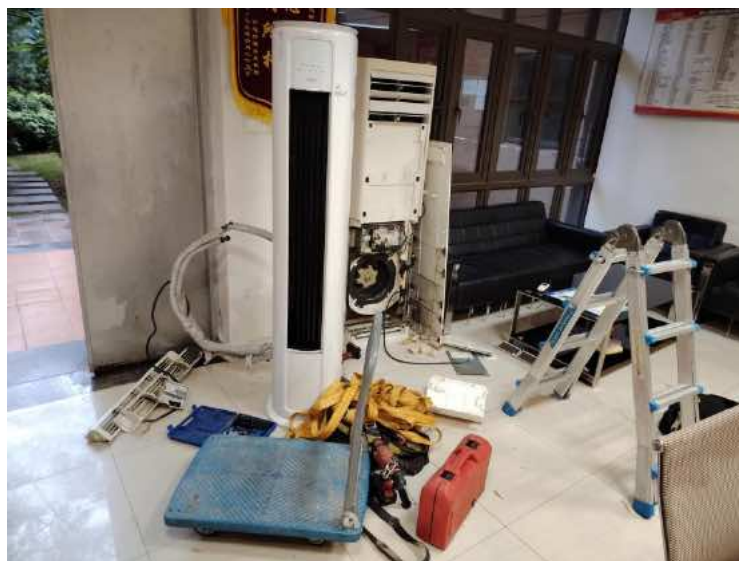
2025 年 6 月 11 日 15 时许，曾金辉和吴长春来到中惠岭秀小区物业管理中心办公室，曾金辉将一楼空调内机面板拆除后，向熙元凤岗分公司借了一个约 4 米高的人字梯，随后曾金辉爬到一楼放空调外机的飘台上进行空调拆除（飘台到地面 3.73 米高），一名

图 3 涉事空调内机（已被拆除面板）

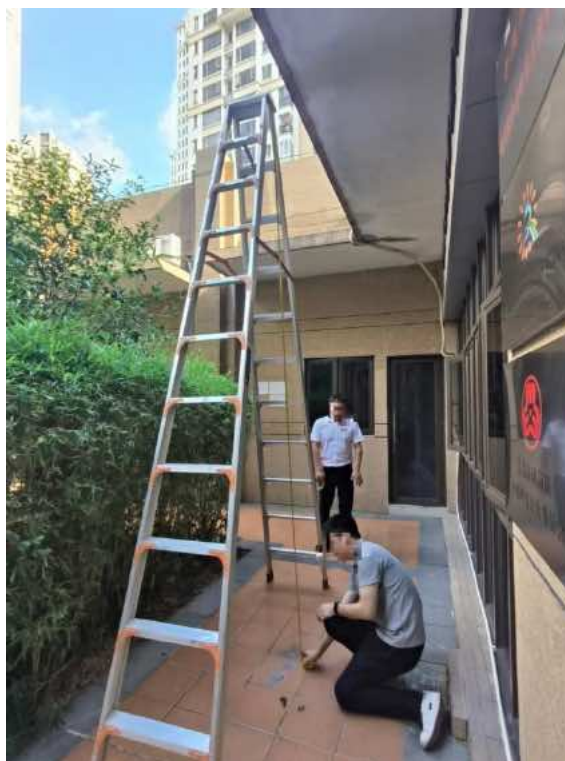
图 4 涉事人字梯的高度为 3.73 米

吴长春安全意识淡薄，未持有高处作业操作证从事高处作业，未佩戴安全帽、安全带等安全防护用品<sup>[7]</sup>，在 3.73 米高<sup>[8]</sup>的人字梯上进行高处作业时不慎坠落。
