# 房县城关镇湖北天为铝业科技有限公司 “1·17”一般机械伤害事故调查报告

经调查认定，房县城关镇湖北天为铝业科技有限公司“1·17”

一般机械伤害事故是一起因从业人员违章操作，企业主体责任落实不到位引发的生产安全责任事故。

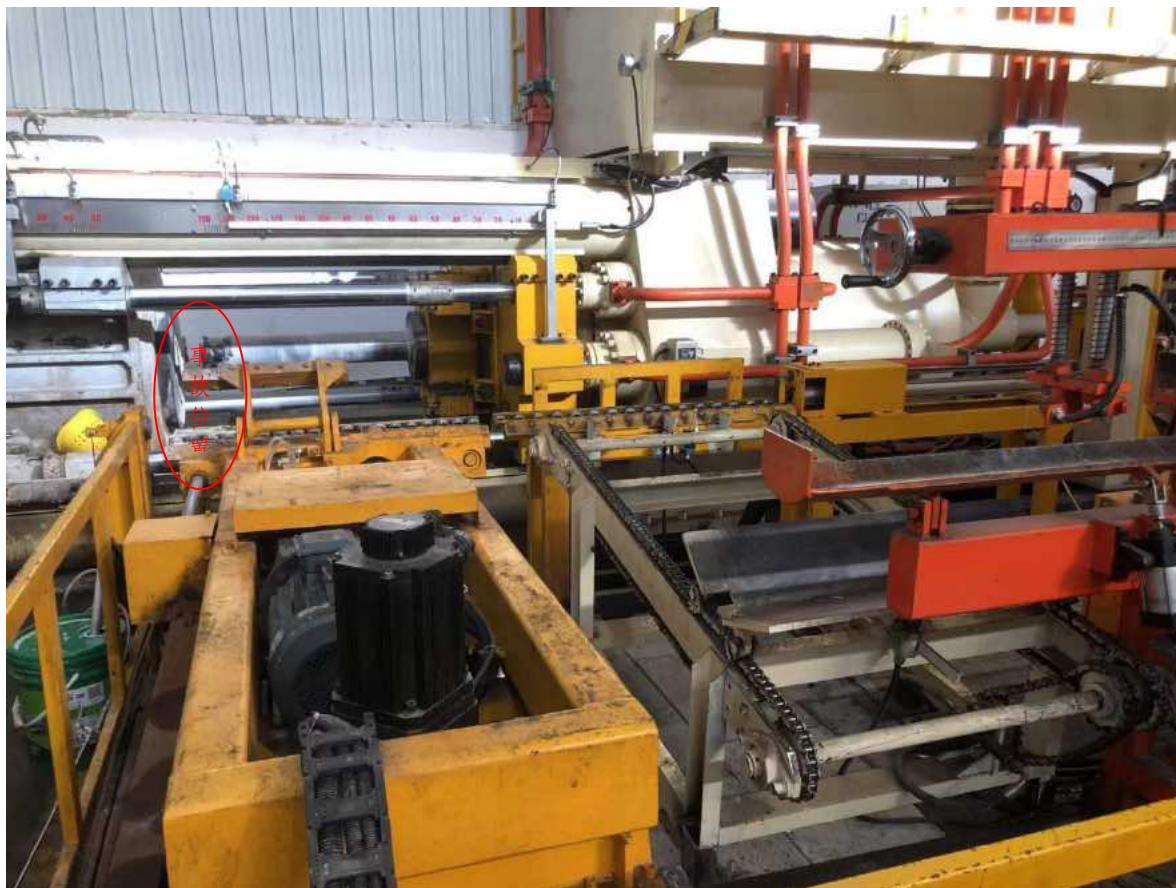
图2 事故位置示意图

经现场勘验，天为公司现拥有全自动挤压生产线7条，事故当天事故发生在第一条挤压生产线挤压机处，挤压机旁边放置一节长约66cm，直径约16cm的圆柱形铝棒，地面上放置一把长约1.17m的钳子，挤压机上有一顶黄色安全帽和一双手套，挤压机内有一只黑色劳保鞋，挤压机上有血迹。挤压机生产厂家：佛山市南海衡达机械制造有限公司，名称：1800T卧式油压挤压机，型号：HD1800T（短行程）。

工人赵某安全意识淡薄，违章作业<sup>[3]</sup>，在现场无专人监护，挤压机在未关闭电源且处于运行状态的情况下，擅自进入挤压机冲压区域用钳子挪动铝棒，导致其被挤伤。

（一）天为公司要深刻吸取事故教训，切实履行安全生产主体责任。一是针对本起事故开展警示教育，切实增强从业人员自我安全意识，主要负责人、安全管理人员、特种作业人员要依法依规参加安全教育培训并经考核合格。二是着力提升本质安全水平，积极采取先进技术和措施，按规范设计、安装安全防护装置，从根本上消除事故隐患；三是建立健全并严格落实安全生产责任制和各项安全生产管理制度，规范事故信息报送，全面落实安全风险分级管控和隐患排查治理双重预防工作机制，深入开展风险评价和风险辨识工作，全面起底本单位存在的生产安全事故隐患并予以彻底整改；四是要进一步优化岗位人员配备，加强巡查检查，督促员工遵规守章安全作业，抓好安全事故隐患的排查治理和违章行为的考核，严厉打击违章作业；五是严格落实建设项目安全设施“三同时”，对已建成的项目安全设施设计进行诊断，并出具《企业安全设施设计诊断报告》，对新建、改建、扩建工程项目（以下统称建设项目）的安全设施，必须与主体工程同时设计、同时施工、同时投入生产和使用。
