# 铁法煤业（集团）有限责任公司大平煤矿 “2·13”一般其他事故调查报告

铁法煤业（集团）有限责任公司大平煤矿“2·13”事故调查组  
2026年5月25日

## “2·13”一般其他事故调查报告

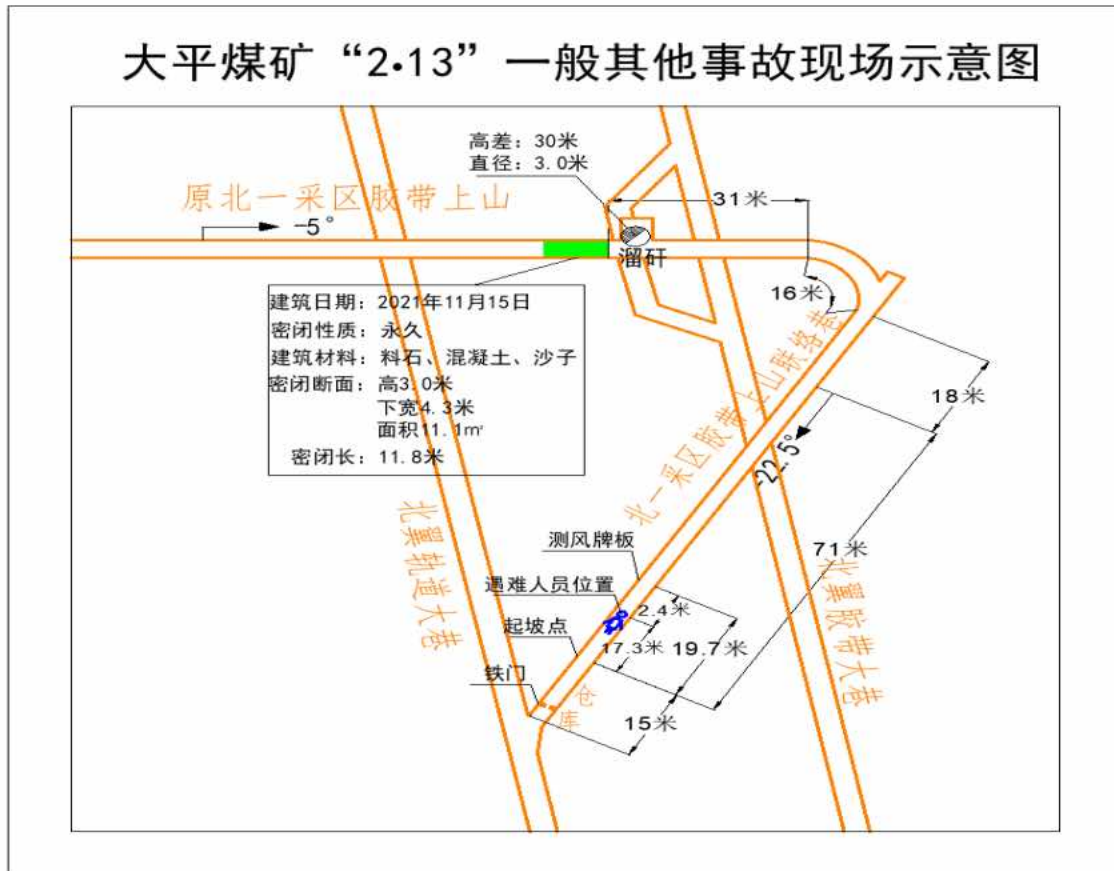
## 大平煤矿“2.13”一般其他事故现场示意图

事故发生地点为北一采区胶带上山联络巷。2021年11月15日，矿井在北一采区胶带上山联络巷距入口151m处砌筑永久密闭，对北一采区胶带上山实施永久封闭。北一采区胶带上山联络巷为岩石巷道，支护方式为圆棚+壁后注浆，巷道为半圆拱形，断面积13.1m<sup>2</sup>。北一采区胶带上山联络巷底部连接北翼轨道大巷，顶部利用原溜矸眼（直径3m，高差30m）连接北翼胶带大巷。

经分析认定，事故直接原因为：作业人员进入北一采区胶带上山联络巷测风时，未按规定确认作业现场环境安全，因联络巷内缺氧导致昏迷，经抢救无效遇难。

1. 矿井采空区防灭火检查记录记载，2月7日、14日北一采区胶带上山联络巷密闭内主要气体成分分别为：氧气4.17%、二氧化碳2.17%、瓦斯29.44%；氧气6.99%、二氧化碳1.09%、瓦斯19.35%。

2. 2月12日至2月13日，受康平县三台子地区气压降影响，北一采区胶带上山联络巷密闭内低氧气体涌出。

3. 北一采区胶带上山联络巷采用原溜矸眼（下风眼）通风，密闭内涌出的低氧气体在联络巷内扩散，造成联络巷内氧气浓度下降。

4. 作业人员进入北一采区胶带上山联络巷，未按照操作规程检测联络巷内气体成分，因缺氧导致昏迷，经抢救无效遇难。

1. 密闭管理不严格。大平煤矿未按规定总结分析密闭内低氧气体涌出与地面大气压力变化的关系；未绘制密闭内气体观测曲线，未按规定进行密闭漏风分析；对北一采区胶带上山密闭墙体及围岩的喷涂材料开裂未及时处理，对密闭内低氧气体涌出失察。

2. “一通三防”管理有漏洞。大平煤矿安全风险研判不到位，未研判出大气压力变化造成北一采区胶带上山联络巷密闭低氧气体涌出的风险，未制定相关管控措施；风量配备不合理，北一采区胶带上山联络巷配备风量未考虑密闭内低氧气体涌出等因素，导致密闭涌出的低氧气体未及时排出。

（一）强化矿井密闭管理。新砌筑密闭应采用混凝土墙体，提升密闭的强度和封闭效果，现有密闭充填防灭火材料对充砂带及围岩缝隙进行封堵，防止闭内气体溢出。安装密闭自动抽放系统，密闭内外气压变化时自动对闭内气体进行抽放和远程控制抽放，保证密闭内外气体压力均衡。密闭前悬挂甲烷传感器，注氮气、二氧化碳的密闭应增设氧气传感器，在线监测密闭前气体状况，出现异常及时处置。

（二）加强矿井通风管理。优化通风系统，及时封闭闲置巷道，减少人员作业风险。科学配备井下各用风地点风量，对有密闭的巷道配风应综合考虑风流路径、有毒有害气体排放等因素。深入研判大气压力变化与密闭内气体涌出风险，总结分析密闭内气体与地面大气压力变化的关系，定期绘制气体观测曲线，开展密闭漏风分析，准确掌握密闭内气体变化规律。
