# **揭阳市揭西县桔香园食品厂“7·4”较大 中毒窒息事故调查报告**

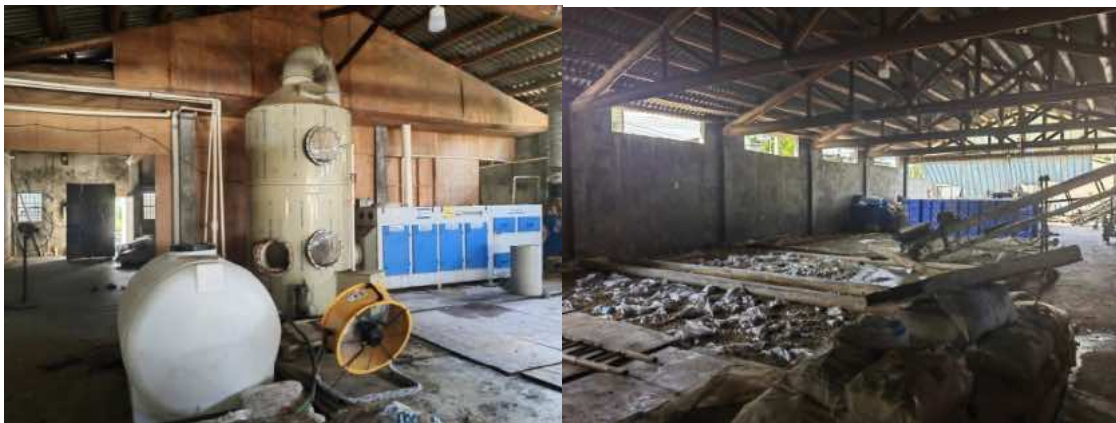
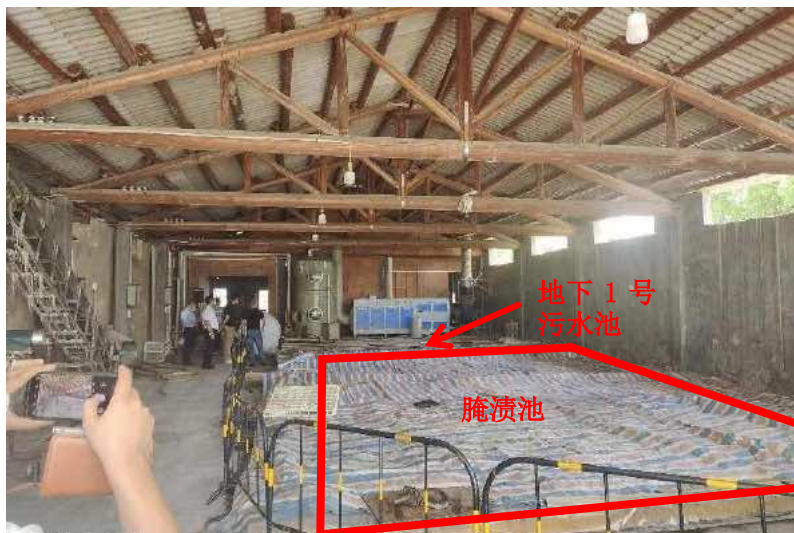
分隔木板东侧（地下腌制池+地下污水处理池）区域照片

分隔木板东侧区域自东向西依次布置：地下敞开式腌渍池、地下 1 号封闭污水处理池（以下简称：1 号池）和 1 号池封闭盖板上放置一套废气处理设备。

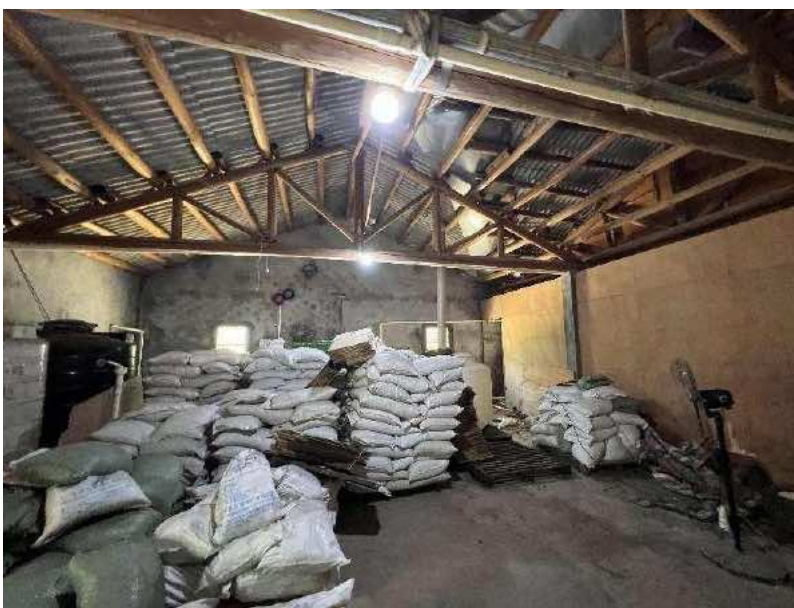
分隔木板西侧（事故库房）内景照片

分隔木板西侧区域布置：事故库房地面下为3号封闭污水处理池（以下简称：3号池），3号池由多个小池串联组成，3号池封闭盖板上的空间用于仓储和污水处理控制操作间。库房地面堆放有片碱、磷酸三钠、碳酸钠、生物质燃料、包装纸箱等物料。库房地面北面墙上安装有污水处理设备控制电源箱，北面墙边布置管道、1#水泵、电磁流量计。

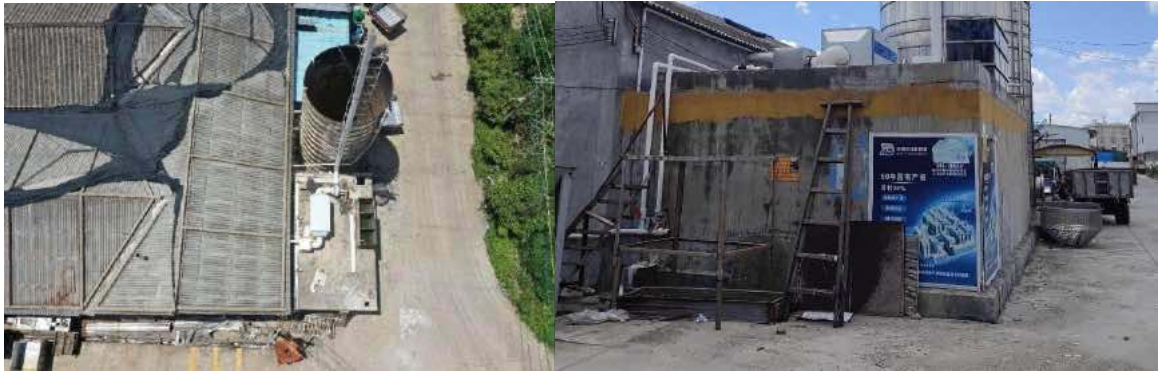
事故库房西侧室外景照片

事故库房西侧室外（桔香园厂区西邻村道侧）布置：地上2号封闭污水处理池（以下简称：2号池）和2号池封闭盖板上放置一套废气处理设备，2号池南侧布置废水暂存不锈钢水罐（以下简称：暂存罐）。

事发后现场勘查发现，库房西侧室外 2 号池废气(恶臭气体)无组织排放；库房内地下 3 号池设置一根竖穿屋顶的向室外排放废气管，但管内底部连通 3 号池部分已被水泥封堵，3 号池废气无组织排放。事故库房没有安装机械通风设备。

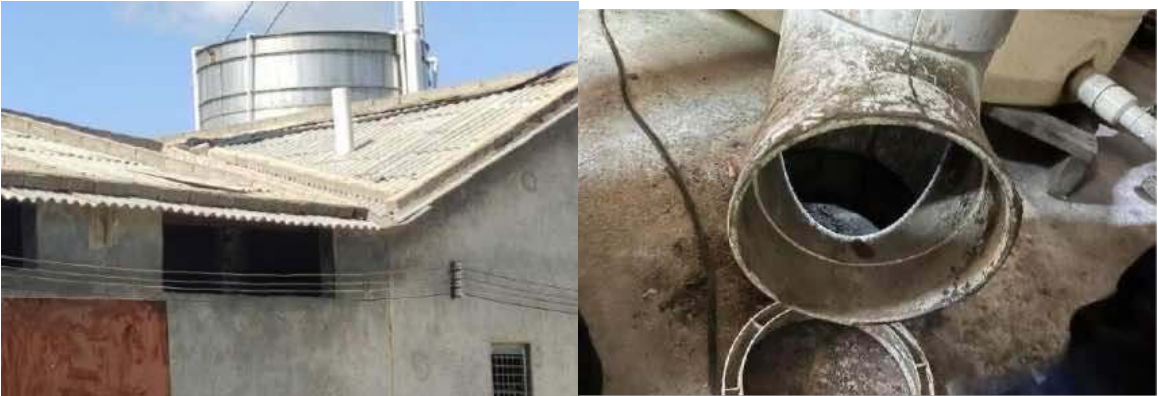
事故库房地下 3 号池排废气管照片

事故企业桔香园厂的污水处理设备设施和事故库房①**未按照《工业企业总平面设计规范》（GB 50187-2012）规定**，进行选址分析和总平面布置设计，事故库房地下3号池排向室外的排废气管内被水泥封堵，造成3号池废气无组织排放，有毒有害气体逸出扩散排放在库房内。②**未按照《生产设备安全卫生设计总则》（GB 5083-1999）4.2和4.5规定**，向工作场所排放超过国家标准规定的有害物质，未在设计上采取有效措施加以防护，未设计相当的安全卫生防护装置。③**未按照《工业企业设计卫生标准》（GBZ 1-2010）6.1.4、6.1.5和6.1.6规定**，产生高毒物质硫化氢气体的污水处理设施1号池、3号池与腌制作业、仓库场所布置在同一建筑物内且未有效隔离，未进行通风、排毒设计和自动报警或检测装置设计。④**未按照《鼓风机曝气系统设计规程》（CECS 97: 97）5.1.11的规定**，设计配备备用风机。⑤**未落实《揭西县凤江桔香园食品厂建设项目现状环境影响评估报告》**

**2.企业未能落实相应的环境保护措施。**桔香园厂未落实环境影响评价文件确定的环境保护措施，未保持事故库房自然通风且未安装机械通风设备；未能发现污水处理设施存在重大缺陷，将放散有毒物质的生产过程所涉及的污水处理设施与腌制作业、仓库场所布置在同一建筑物内，且产生高毒物质硫化氢的工作场所与其他工作场所未有效隔离；污水处理设施管线内介质流向标识不清，未配备曝气备用风机，用水泥封堵事故库房地下3号池向室外的排废气管，造成3号池废气无组织排放。

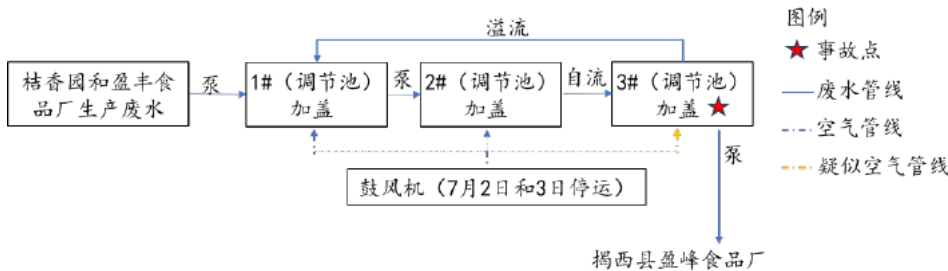
揭西县桔香园食品厂污水处理站设置图

桔香园厂蜜饯生产过程使用焦亚硫酸钠、食用盐等物料，产生含有硫酸盐等污染物的废水从集污池通过潜水泵抽出，流向事故库房西侧室外废水暂存罐，再通过电磁流量计流向 1 号池。

两厂废水在桔香园厂 1 号池混合（监测含盐量不超过 2.5%，必要时加自来水、生化菌群），通过 2#水泵（ $10\text{ m}^3/\text{h}$ ）抽向库房西侧室外的地上 2 号池，水满溢流向事故库房地下的 3 号池，再通过 1#水泵（不锈钢耐腐蚀自吸泵，流量  $17.5\text{-}6\text{m}^3/\text{h}$ ）抽到盈锋厂 4 号池，自流向 5 号池、6 号池、加片碱池（按 10 吨水配 1 包氢氧化钠配比，控制 PH 值呈弱碱性），再流向 7 号池和 8 号池。废水从 8 号池通过 6#水泵（ $17.5\text{-}6\text{m}^3/\text{h}$ ）抽向第一组（2 个）厌氧罐（厌氧罐产生沼气通过水封罐引到燃烧器），流向 1 号沉淀罐，通过水泵（ $16.5\text{m}^3/\text{h}$ ）抽向第二组（2 个）厌氧罐（沼气通过水封罐引到燃烧器），再流向 1 号和 2 号好氧罐（好氧罐连接 2 台罗茨鼓风机进行曝气），再流向 2 号和 3 号沉淀罐，最后流向废水排放口在线监控（监测）设备槽，有偿排入集中处理设施管网。

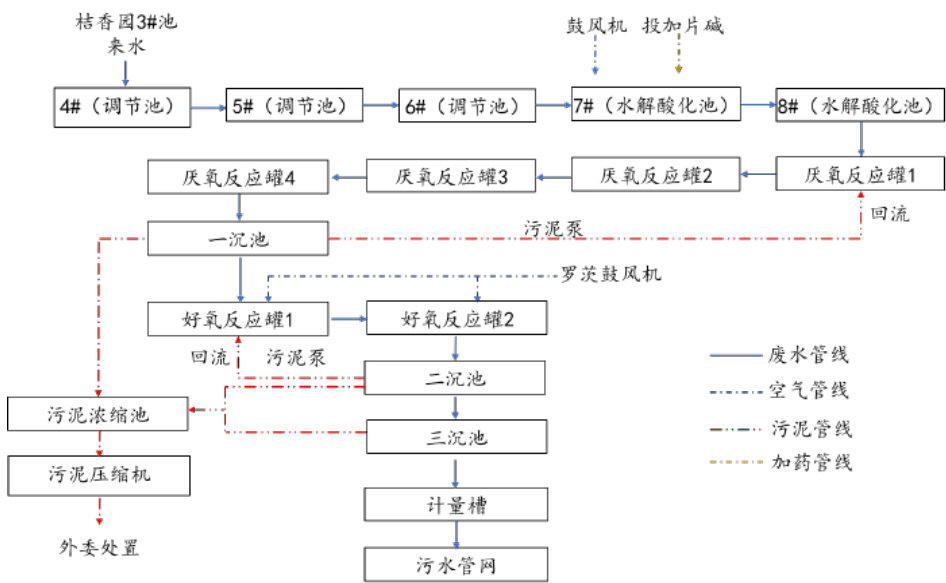
揭西县盈峰食品厂污水处理站设置图

盈锋厂蜜饯生产过程产生含有硫酸盐等污染物的废水从集污池通过 7#水泵（6m<sup>3</sup>/h）抽向桔香园，流入桔香园厂后通过电磁流量计（生产日期：2022 年 11 月）流向 1 号池。

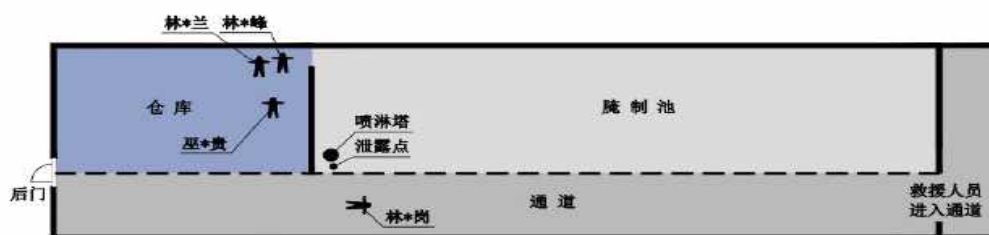
**2023. 07. 04揭西县桔香食品厂平面示意图**

14时20分，河婆消防救援人员到达，经了解现场情况后，佩戴空气呼吸器进入事故现场侦察，对有毒有害气体进行检测，发现仓库喷淋塔罐体连接管的破损处附近硫化氢浓度超过气体检测仪器量程（100ppm），库房东北角区域3号池口铁盖板处的硫化氢气体浓度略高于库房里其它区域。

企业和周边群众自发救援处置过程中，盈锋厂老板林某锋及时打开事故库房后门、破开窗户，改善库房通风，采取正确站立姿态，救出因硫化氢中毒窒息倒地在库房东北角 3 号池口铁盖板区域的林某峰、林某兰、巫某贵。但事发企业存在安全防护、应急救援知识和能力严重不足，未配备气体检测报警仪、呼吸防护、应急救援等必要的用品和装备，先期施救人员在没有任何防护措施情况下冒险施救，导致伤亡扩大。

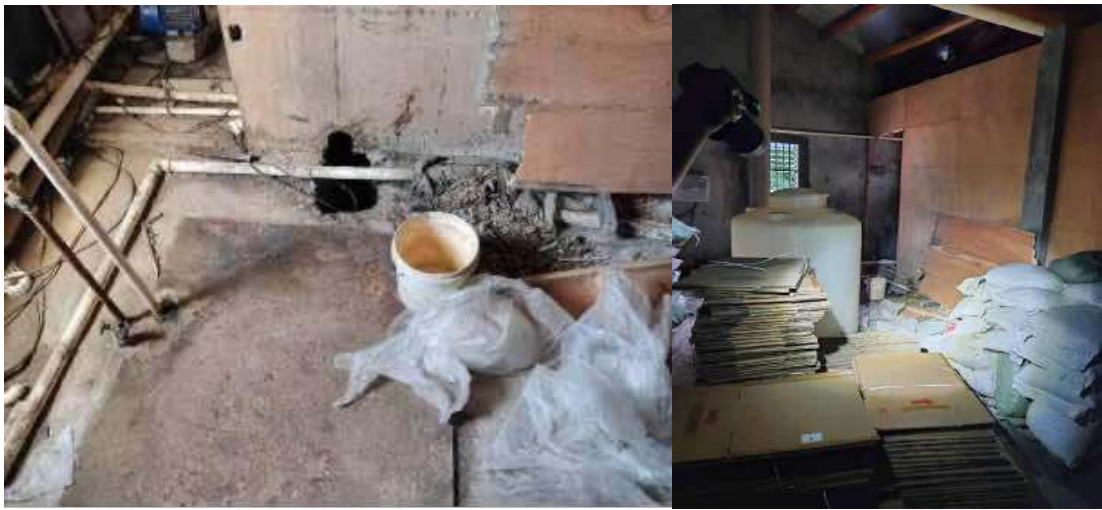
伤亡人员在事故库房的位置照片

经现场勘查、调查取证，检验检测、结合专家论证意见，事故直接原因是：**①硫化氢气体产生富集**：7 月 2 日桔香园厂曝气风机传动皮带断裂后，1 号、2 号、3 号池废水停止流动，呈酸性废水内的硫酸盐被硫酸盐还原菌等厌氧微生物还原，大分子有机物被降解，产生硫化氢气体并溶解持续富集于池内。**②硫化氢气体快速释放**：7 月 4 日上午曝气风机维修后，重新启动曝气，池内硫化氢等有毒有害气体被吹脱释放；硫化氢气体从喷淋塔罐体与 1 号封闭污水处理池连接管的破损处以及事故库房内地下 3 号封闭污水处理池池口铁盖板的缝隙处放散、扩散至车间西侧的库房内。**③硫化氢气体局部集聚**：由于污水处理设备设施和事故库房存在重大缺陷，且事发前库房的门窗关闭，自然通风不良，无机械通风，3 号池排向室外的排废气管内被水泥封堵，且库房内 3 号池口铁盖板周边堆积大量杂物，导致比重大于空气的硫化氢等有毒气体在 3 号池上的事故库房东角区域集聚，贴近地面的空气中硫化氢气体浓度骤增。**④接触高浓度硫化氢气体中毒**：人员进入库房东角 3 号池口铁盖板处的高浓度硫化氢气体区域，导致硫化氢中毒窒息。**⑤应急救援不当**：先期施救人员未采取任何安全防护措施而盲目施救，导致事故进一步扩大。
