# 福田深圳市金必达装饰设计工程有限公司 “3·9”一般高处坠落死亡事故调查报告

编制单位：福田区政府事故调查组

编制时间：2023 年 6 月 20 日

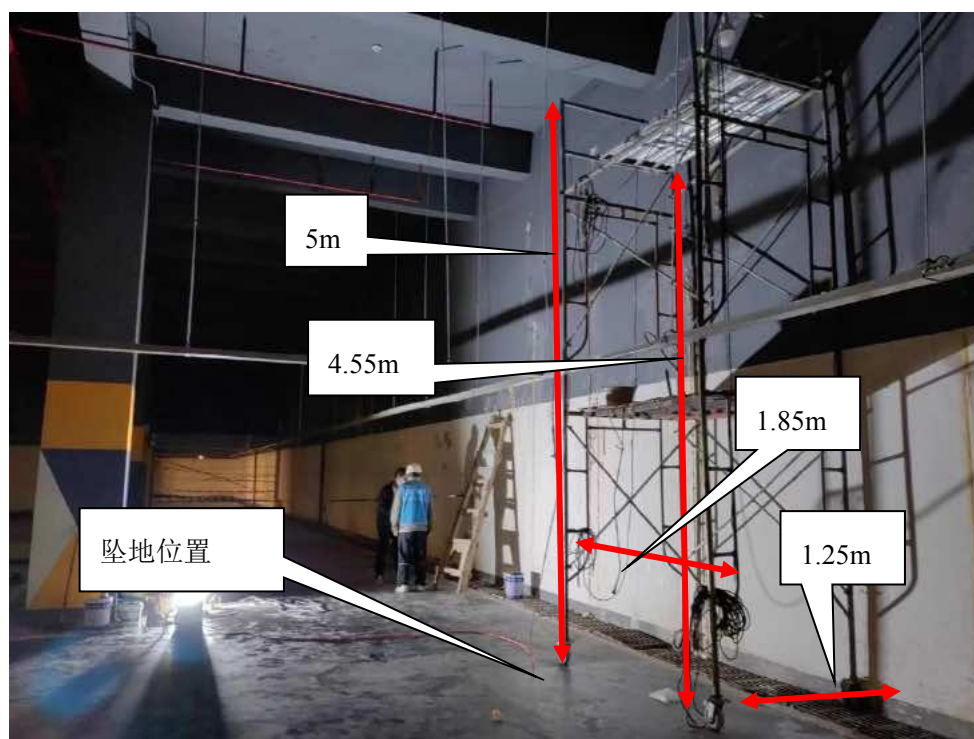
图 1

事故现场位于福田区岗厦卓悦中心天元中区负四楼停车场 B4-194 号停车位西北侧，经勘查，靠墙位置放有一移动式门式脚手架，长 1.85m、宽 1.25m、高 4.55m（护栏顶端到地面高度 5m）。左侧地面放有正对移动脚手架照明灯具（图 1），脚手架作业平台正上面楼板多处孔洞仍然漏水迹象（图 2）。

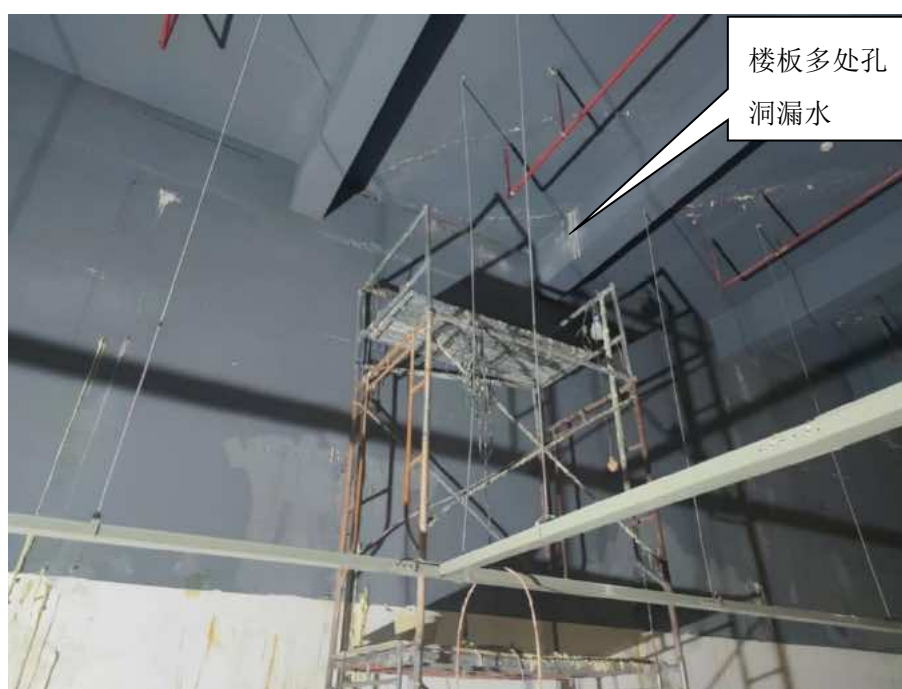
图 2 事故现场现状

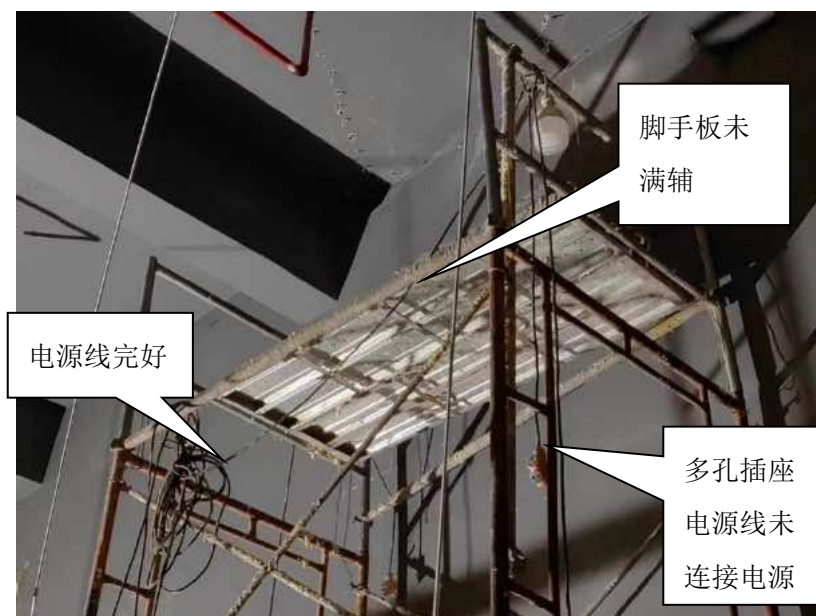
图3

脚手架上多处挂着电缆线，未发现有破损迹象和连接电源（图3）。

1.由于事故现场脚手架上的电缆线完好，加上还未与电源连接，故排除触电后坠下。

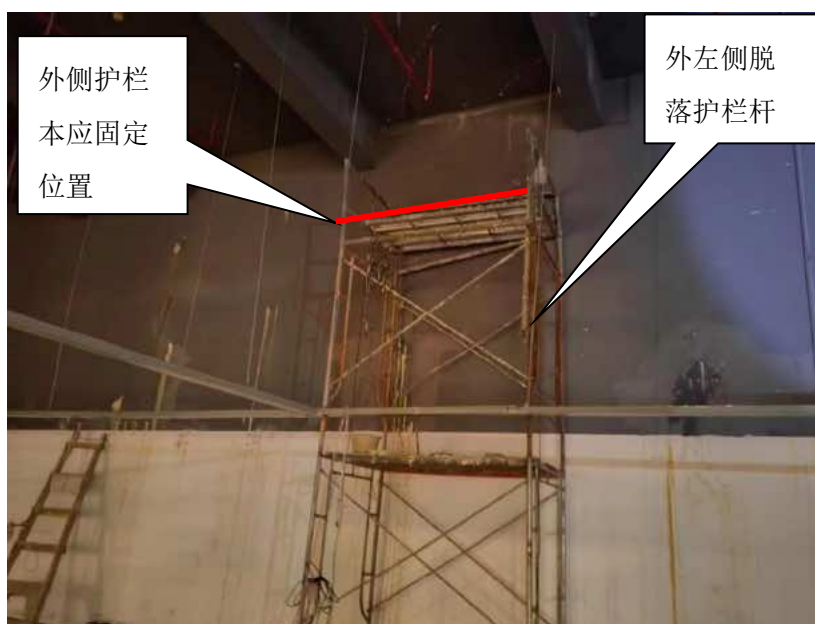
图4

门式架顶部长边一侧护栏左侧单边脱落，吊挂在右侧位置（图4）。

事故直接原因是：刘某富（死者）在爬上 4.55 米高的移动门式脚手架时，手抓在长边一侧防护栏杆（约 5 米）上，因防护栏左侧固定不牢脱落，导致刘某富（死者）失稳从移动式脚手架

2.脚手架体上未设置供作业人员上下架体使用的爬梯，脚手板未满铺，未设抛撑，平台安装的防护栏杆固定不牢，未设置牢固的安全带挂设点。

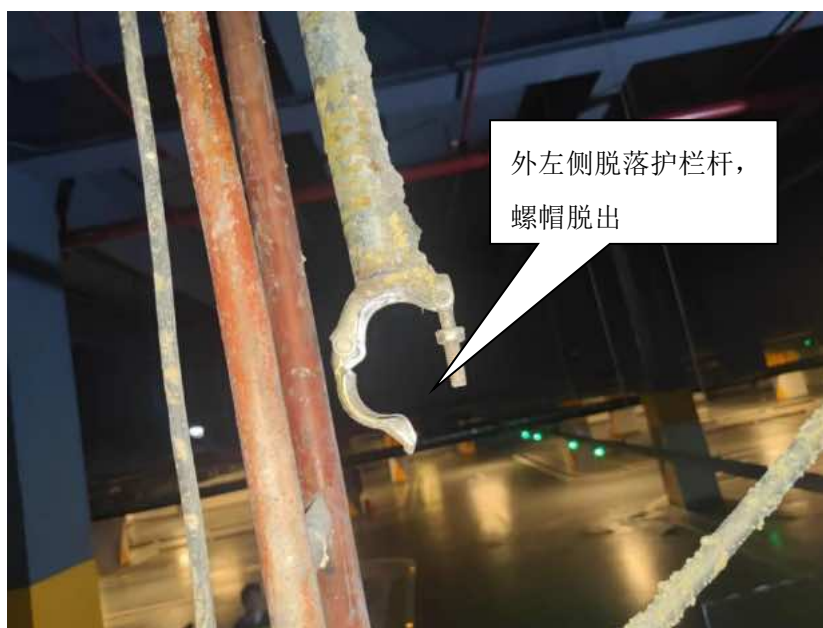
图 5

门式脚手架长 1.85m、宽 1.25m、高 4.55m（顶端护栏到地面高度 5m）。脚手架第一榀脚手板上放有一手持电钻，架体上多处挂着电缆线，未发现有破损迹象和连接电源；本应可靠固定的护栏左侧一边脱落，掉挂在右侧位置。且脱落的防护栏杆螺帽脱出（图 5），事故现场照明灯后面有大量凝固血迹，坠落地点血迹已经清理。

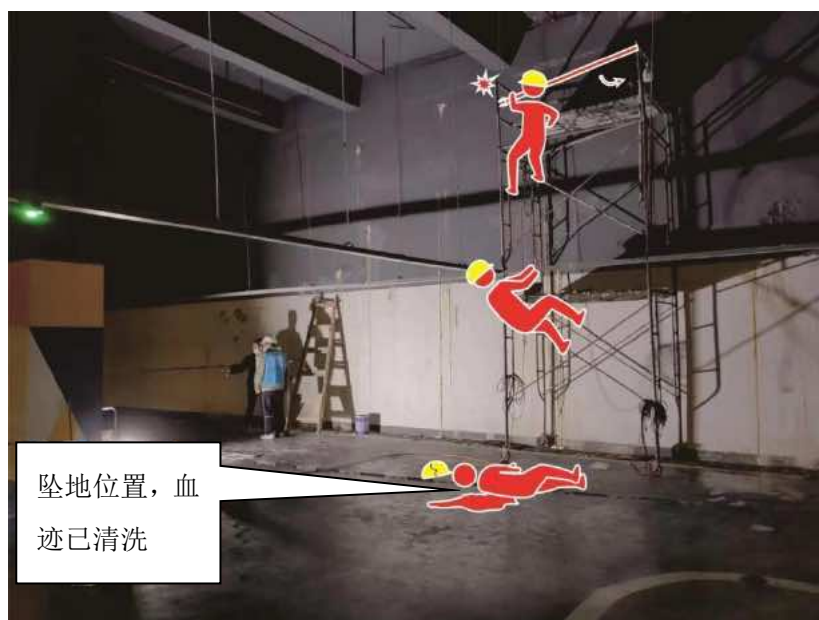
依据第一现场目击者黄某平讲述、结合事故现场分析，还原事故发生情形示意图（图 6）。

图 6 事故发生示意图
