## 襄阳谷城引江补汉工程土建施工及金结机电安装8标铁匠沟砂石加工系统项目工地“5·27”一般车辆伤害事故调查报告

来自：襄阳市应急管理局 时间：2025-10-14

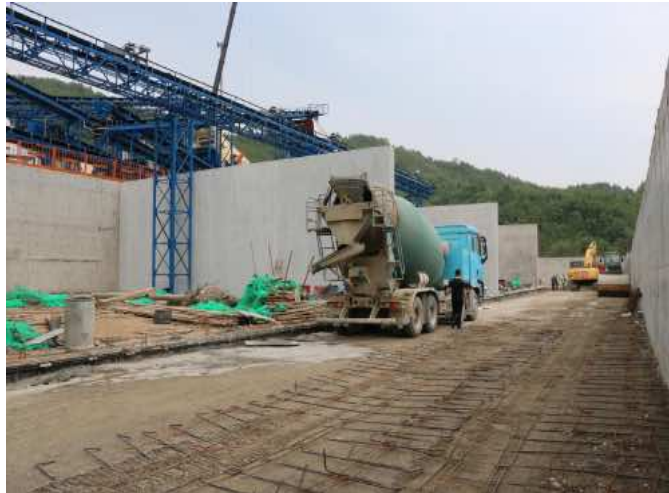
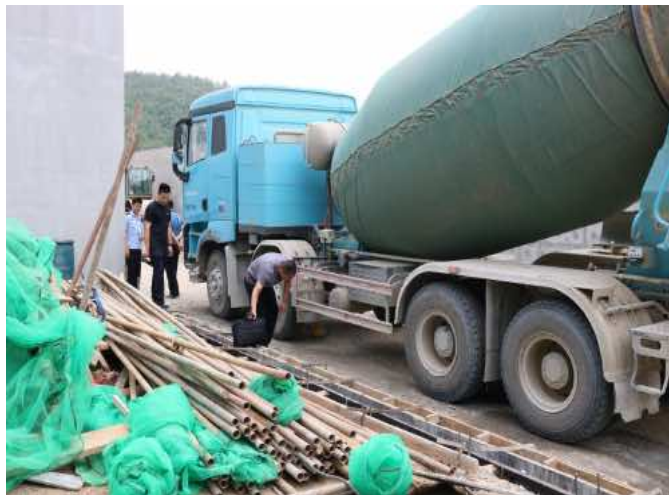
#### （六）事故现场情况。

事故现场位于铁匠沟砂石加工系统砂石仓库施工区，路面处于施工状态，现场通行道路狭窄，车辆距左侧施工砂石仓约1m左右。

驾驶员陈刚驾驶混凝土罐车在施工通道行驶过程中，未仔细察明周边环境状况，将左前方背对行走的胡才元撞倒碾压，造成事故发生。

（一）振今公司要深刻汲取事故教训，加强对运输作业的安全管理，强化现场交叉作业的安全措施，督促作业人员严格遵守各项施工安全管理制度和操作规程，不断提高施工作业人员安全意识。
