# 柯桥区钱清街道浙江华通健康科技有限公司 “7·8”一般机械伤害事故调查报告

绍兴市柯桥区人民政府事故调查组

2025 年 11 月

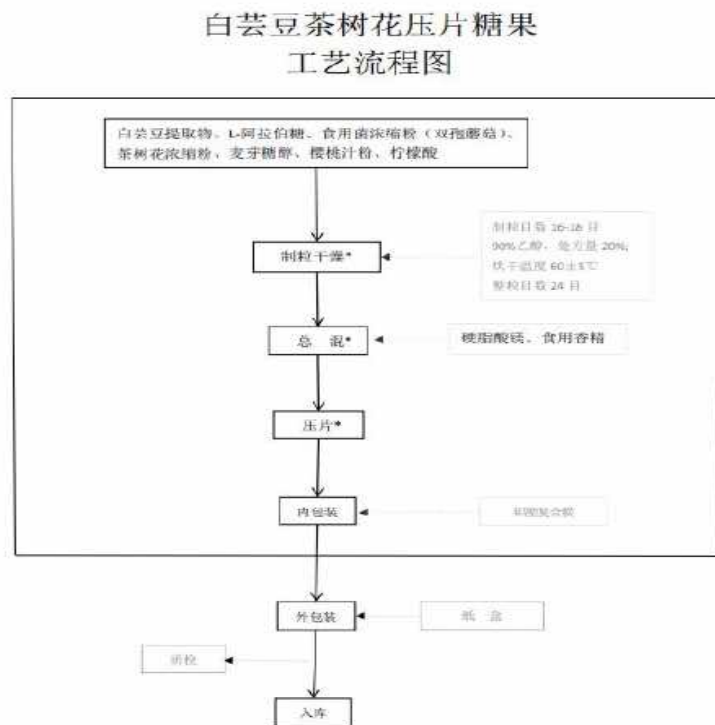
图1 事发生产工艺流程图

1. 事发操作工艺情况。事发工艺主要是对白芸豆茶树花压片糖果进行试生产，具体流程详见图1。

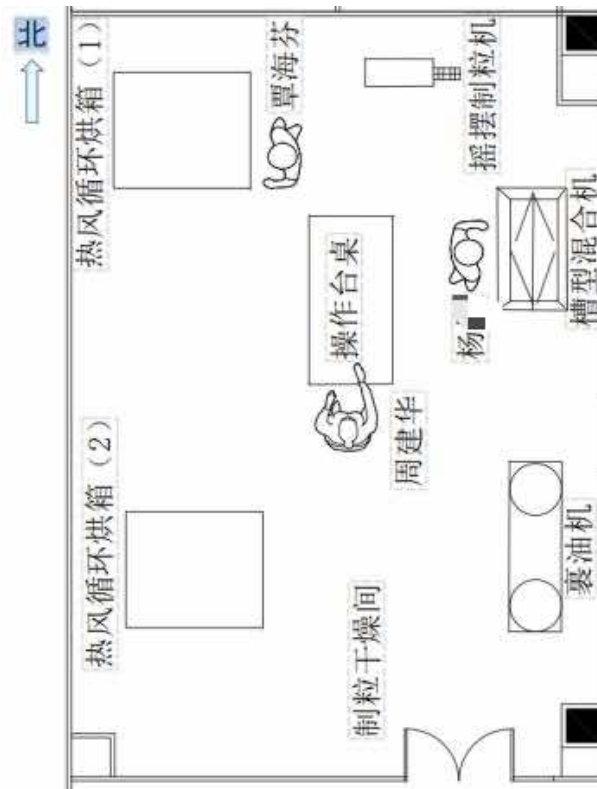
图 2 事发现场人员具体位置

2. 现场勘查情况。事发现场位于浙江华通健康科技有限公司生产车间制粒干燥间。经现场测量，槽型混合机槽斗总

高度 98.5 厘米，槽内深度 62.5 厘米，放置于制粒操作间东北角。经询问，事发时杨\*面朝槽型混合机站立，其身后是操作台桌，周建华面朝北站立在操作台桌旁，覃海芬面朝西站立在热风循环烘箱旁。具体站立位置详见图 2。

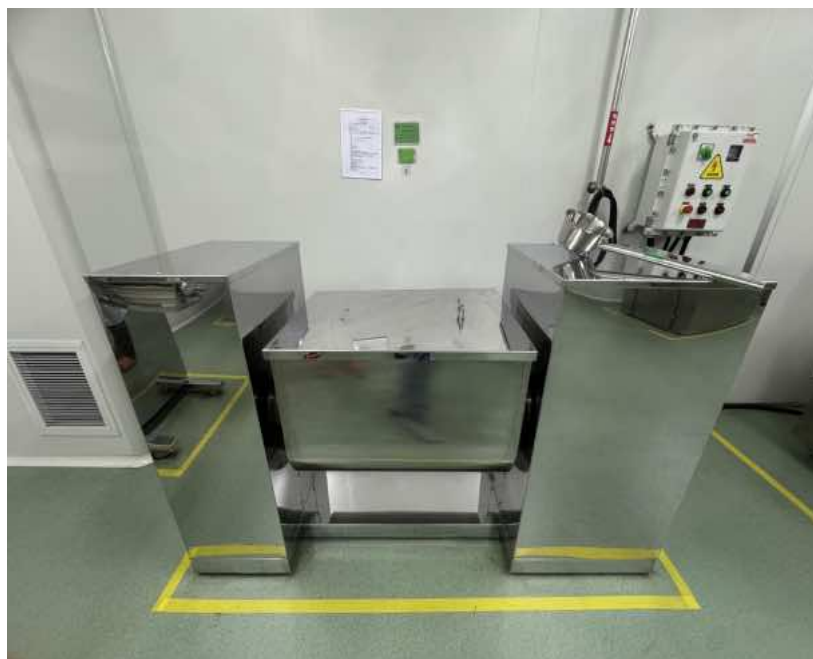
图 3 事发槽型混合机

3. **事发设备情况。**事发设备名称为槽型混合机，为常州市震华干燥设备有限公司生产，经该厂检验合格后于 2017 年 4 月出厂，规格型号 CH-200，出厂编号：17030，工作容积：200L，电机功率：5.5kW（主电机）0.75~1.5kW（倒料电机），搅拌转速：24r/min，倒料角度：105 度，重量约 650KG，外形尺寸：2300\*750\*1350，主要用于混合粉状或湿性物料，使不同的比例主、辅料混合均匀。该设备在日常运行良好，功能正常，未发生过设备故障、运行异常等情况。详见图 3。

事故调查组通过事故调查询问，现场勘查、分析论证等方式，综合认定事故直接原因为：杨\*安全意识淡薄，违反安全操作规程，在槽型混合机运行过程中，擅自将手伸入容器内作业，上半身不慎被搅拌桨卡住，在持续受到撞击挤压后昏迷，出院后病情加重，导致其死亡。

1. 现场安全风险辨识管控不力。对槽型混合机的操作风险未全面辨识，公司制定的槽型混合机使用维护操作规程仅对使用、清洁、维护等方面作出规定，对安全方面的规定防范措施不足，风险辨识不清<sup>1</sup>；同时未在机器设备及操作区域设置明显的安全警示标志<sup>2</sup>。

浙江华通健康科技有限公司要深刻吸取本次事故教训，切实抓好员工安全生产教育培训，如实记录安全生产教育培训记录，特别要重视生产过程中有关机械设备操作的培训，强化现场管理，及时修订公司安全生产规章制度及安全生产操作规程，督促教育员工严格执行安全操作规程；同时要加大安全生产投入力度，对公司开展一次全面的安全生产大检查，要保持生产车间的疏散通道畅通，及时消除事故隐患，隐患治理情况要如实记录并公开通报；要定期开展应急演练，让从业人员熟练掌握风险防范技能和事故应急措施，形成“人
