# 深圳市宝安区联昇线路科技有限公司“12·25” 较大中毒窒息事故调查报告

深圳市宝安区联昇线路科技有限公司“12·25”  
较大中毒窒息事故省政府调查组

# 深圳市宝安区联昇线路科技有限公司 “12·25”较大中毒窒息事故调查报告

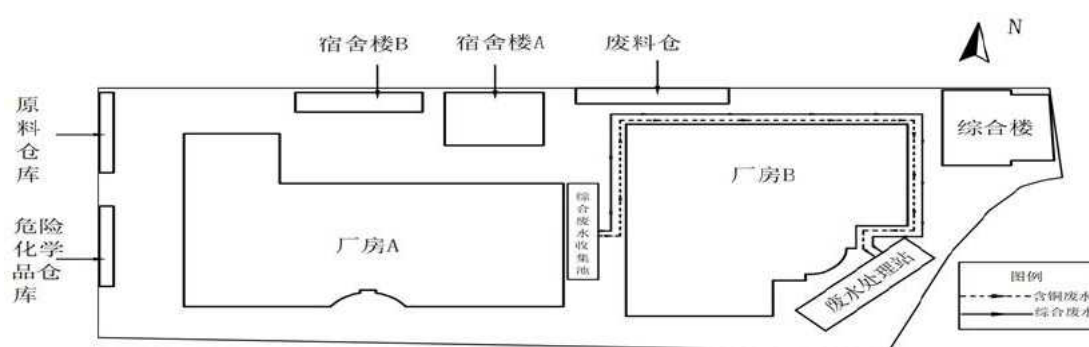
图 1 废水处理站位置示意图

涉事废水处理站位于联昇公司厂区东南角落，距厂房最近直线距离约 12m，占地面积约 1200m<sup>2</sup>，年平均处理废水量约 29.79 万吨（见图 1）。

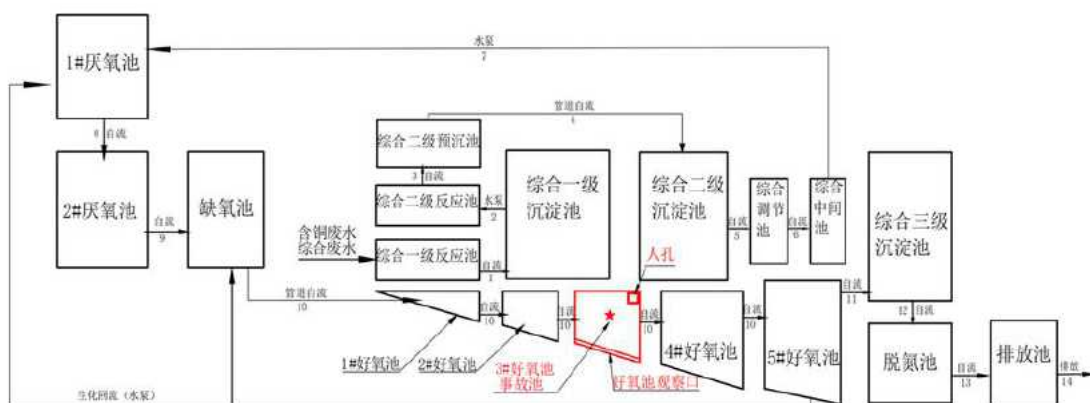
图 2 事发 3#好氧池位置示意图

主要有综合反应池、综合预沉池、综合沉淀池、综合中间池、厌氧池、缺氧池、好氧池、脱氮池、排放池等废水处理池（见图 2）。

事故发生地点位于 3#好氧池。该好氧池高约 4.7m，底面呈梯形状，底面积约 53m<sup>2</sup>，有效容积约 249m<sup>3</sup>，池底污泥

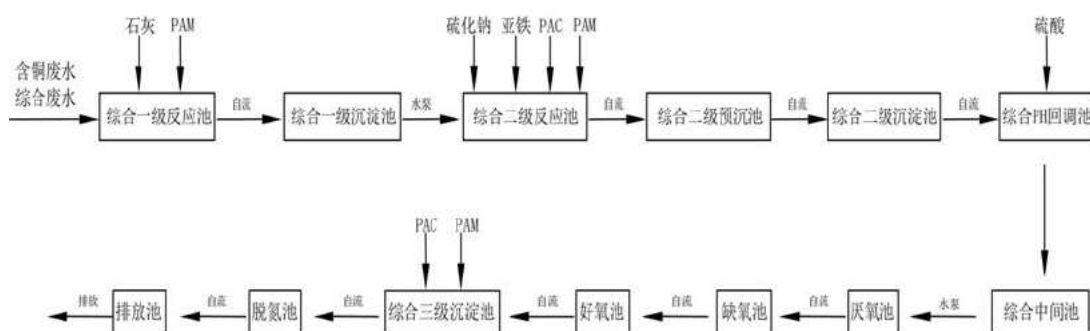
图 3 综合废水处理工艺流程图

涉事废水处理站废水处理采用“二级物化沉淀+A<sup>2</sup>O（厌氧-缺氧-好氧）生化+三级物化沉淀”的处理工艺，废水由综合废水池用泵提升至综合一级反应池，经综合反应（综合二级反应池中分别投加硫化钠、硫酸亚铁，综合 pH 回调池投加硫酸保证 pH 值在合理范围内）、沉淀处理后，经过厌氧池、缺氧池后自流至好氧池。好氧池利用风机的曝气提供好氧微生物赖以生存的溶解氧，通过好氧微生物降解废水中的有机污染物（综合废水处理工艺流程见图 3）。

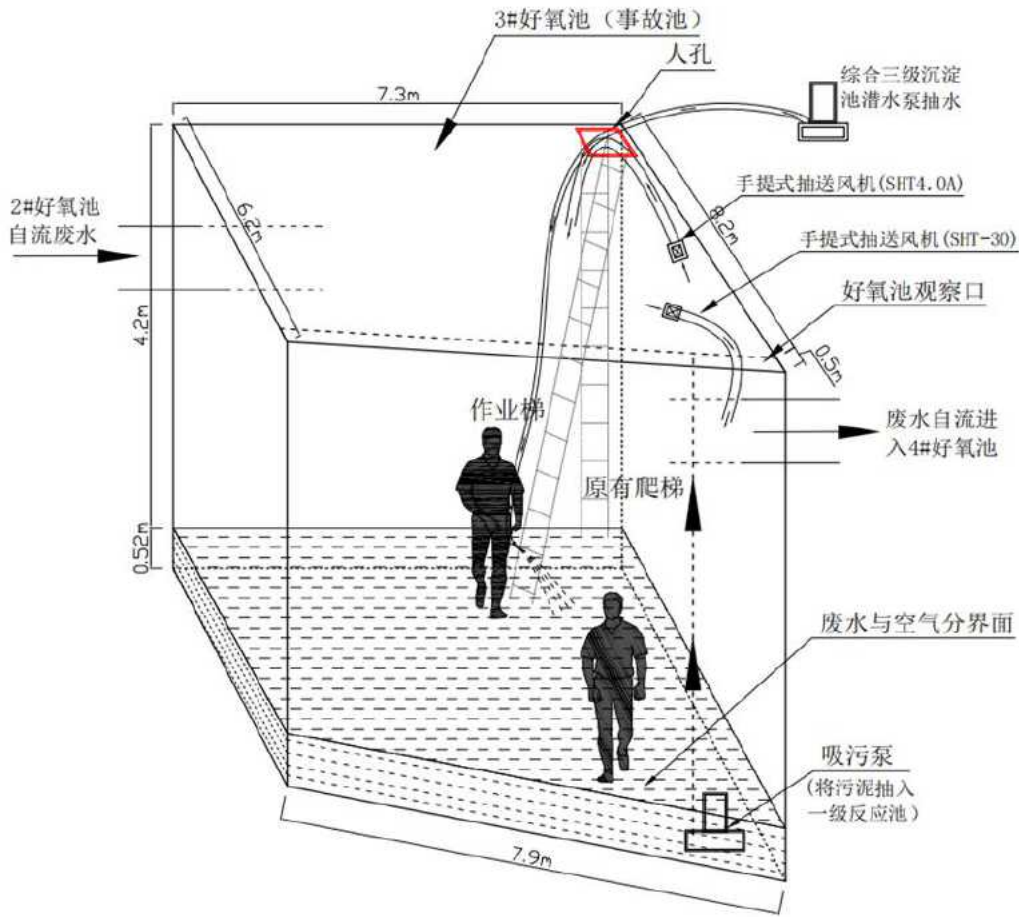
图 4 3#好氧池现场示意图

和废水混合物深度约 0.52m。池上方有一个入孔（1m×1m）和一个观察口（0.5m×7.9m），入孔下方有一个钢直梯和一个非固定爬梯通入池底。3#好氧池有人孔和观察口两处自然通风口（见图 4、图 5）。

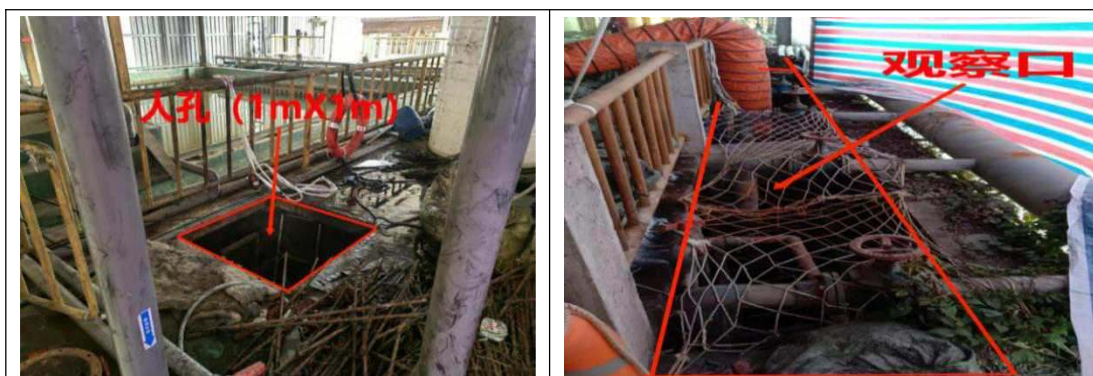
图5 3#好氧池人孔和观察口

**2.有限空间作业风险辨识管控不到位。**3#好氧池主要有人孔和一个观察口两处自然通风口，池内自然通风不良，易造成有毒有害气体聚积，在该场所内作业属于有限空间危险作业<sup>9</sup>。作业单位及作业人员未分析危险有害气体产生、聚积和释放的方式，未采取适当的气体检测方式对硫化氢浓度开展连续有效的监测<sup>10</sup>，未根据现场作业风险佩戴隔离式呼吸保护器具作业<sup>11</sup>，作业现场机械通风措施不当，通风效果不良，且施救中中断电源造成通风中断 20 分钟。

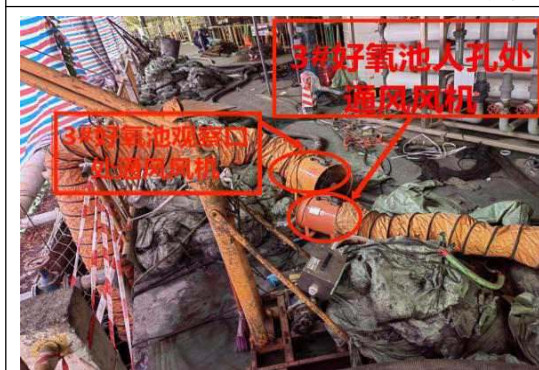
图6 通风风机

**1.通风情况：**事发当天下午，作业人员在进入 3#好氧池前使用两台风机往 3#好氧池人孔和观察口里面鼓风超过 30 分钟。在作业及事发后一段时间内，均保持通风状态。从通风原理分析，通风位置两台风机从两个通风口同时送风，气流易在通风口处形成循环，该送风方式有一定的通风换气效果，但通风效果不良，易导致人员作业区未能有效进行新风置换。在救援过程中，蒋武平切断电源后，导致通风不良状况加剧（风机及水泵同时断电，断电时间约 20 分钟）。根据事故发生时现场作业及救援人员使用的防毒半面罩滤毒盒包装袋上的使用说明，硫化氢气体未标明在其防护范围内，该滤毒盒不适用于硫化氢气体的防护。综合现场情况，作业过程中硫化氢可持续释放，在此情况下应采用隔离式呼吸保护器具进行作业。

（1）通风风机。手提式抽送风机<sup>2</sup>2 台，位于 3#好氧池观察口附近，1 台风机（SHT-30）的风管从入孔通入 3#好氧池内，1 台风机（SHT4.0A）的风管从观察口通入 3#好氧池

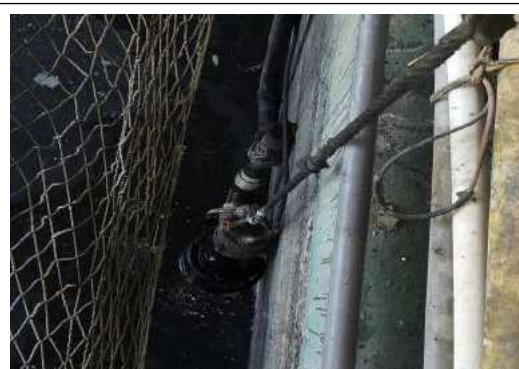
图7 潜水泵

（2）水泵及配套水管。潜水泵 1 台，位于综合三级沉淀池中，铭牌锈蚀，参数无法辨识，水泵连有一条消防水管，出水端带消防水枪（见图 7、图 8）。

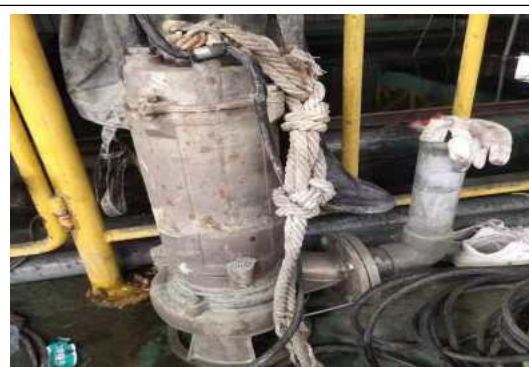
图9 吸污泵

（3）吸污泵及配套水管。吸污泵 1 台，位于 3#好氧池内，外观污损，参数无法辨识（见图 9）。

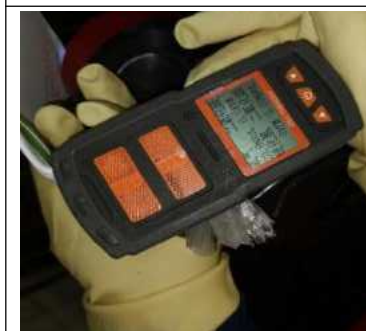
图10 气体检测报警器

（4）气体检测报警器。X-4 型多参数气体检测报警器<sup>3</sup>1 台，位于 3#好氧池人孔处。经检查确认，该检测设备可正常使用（见图 10）。

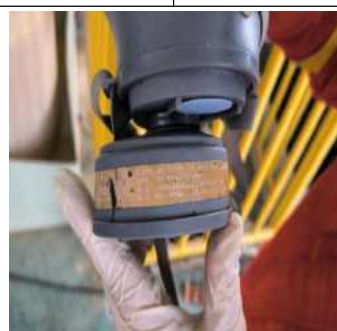
图11 防毒半面罩

（5）防毒半面罩。废水处理站平台上放置 7 套防毒半面罩，配 P-A-1 型 3 号滤毒盒，外观完好，生产日期为 2022 年 9 月 1 日，滤毒盒在有效期内。根据盒体参数说明，该滤毒盒可防护有机气体及蒸汽、苯、苯胺类、四氯化碳、硝基苯、氯化苦、油漆等，硫化氢气体未标明在其防护范围内（见图 11）。

3.未提供符合国家标准或者行业标准的有限空间作业呼吸防护用品<sup>19</sup>。未充分考虑好氧池中有毒有害气体种类和职业接触限值，未确保所选用的呼吸防护用品与作业环境中有毒有害气体相匹配，仅提供防毒半面罩，且硫化氢气体未标明在其防护范围内<sup>20</sup>。

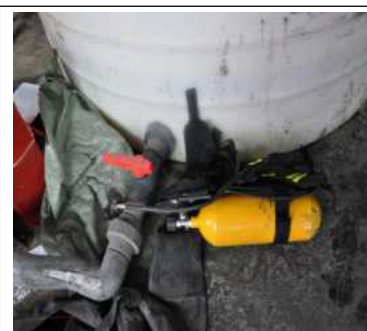
图12 空气呼吸器

（6）空气呼吸器。空气呼吸器 1 台，位于 3#好氧池上，仅有空气呼吸器气瓶，未见与气瓶配套的全面罩（见图 12）。

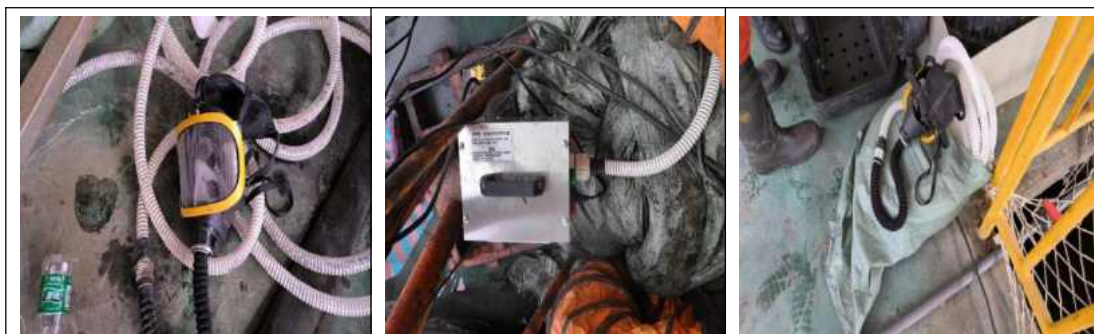
图 13 长管呼吸器

（7）长管呼吸器。电动送风长管呼吸器 1 台，位于 3#好氧池观察口旁，含风机<sup>4</sup>1 台，通风长管及配套全面罩 2 套（管长均为 20m，其中一套现场有使用痕迹，另一套装在袋中无使用痕迹），风机通电后可正常运行（见图 13）。

此时，电工蒋武平听到呼救，误判发生触电事故，将现场用电设备（含水泵和风机）断电后下池参与救援。蒋武平下池前佩戴的长管呼吸器，救援过程中因呼吸管松脱眩晕倒下。鲁亚在池上人员协助下接连把蒋武平、张有五、徐海波救出。之后，鲁亚感到体力不支爬出池口。至此，冯中畔、耿大桂、张华磊仍被困在池里。

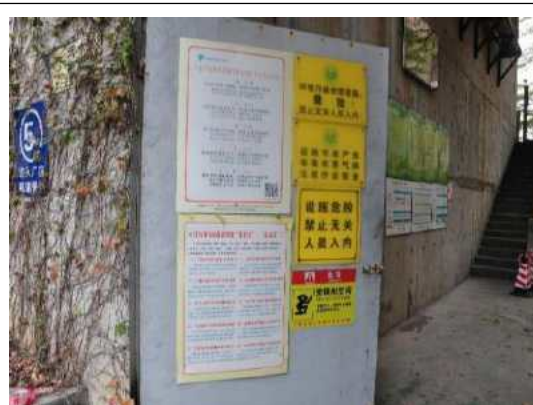
图 14 入口安全警示标志

废水处理站入口处设置有“受限制空间”警示标志和有限空间风险告知牌；综合一级反应池围栏上设置有“当心中毒”“受限制空间”警示标志以及有限空间告知牌，3#好氧池的人孔盖板上标有“有限空间”字样（见图14、图 15、图 16、图 17）。
