# 东莞莞城上多侠门店插座加装作业 “5·12”一般触电事故调查报告

东莞市政府事故调查组

2023 年 10 月

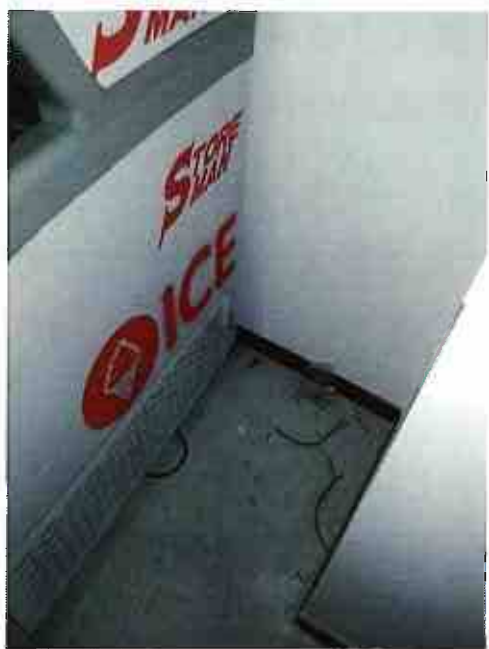
图 1 冰柜旁

14 点 25 分，梁正合外出买材料，返回后就在便利店一楼冰柜旁边作业（见图 1），16 时 32 分，梁正合用木质人字梯爬入天花板内进行电源驳接作业（见图 2）。16 时 50 分，黄洁琼听到“砰”的一声响，便到人字梯处呼叫梁正合，见其没反应后跑到旁边新华书店叫了一名男生帮忙查看情况，陈康郑听闻后也从二楼下来查看。16 时 54 分，陈康郑爬上木质人字梯，看见梁正合倒在天花板上，意识到其可能触电了，就马上关闭所有电源。16 时 57 分，黄洁琼和陈康郑跑去对面的莞城消防大队求助，并同时报警和拨打 120。17 时，消防大队队员抵达现场。17 时 08 分，消防队员将梁正合从天花板上抬下来，此时 120 救护车也到达现场，医务人员马上进行抢救。17 时 46 分，120 医务人员宣布梁正合抢救无效死亡。

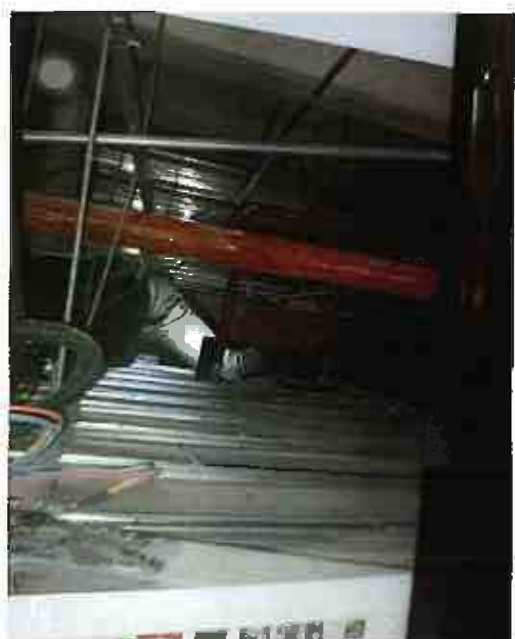
图 3 涉事现场

涉事现场为便利店一楼天花吊顶内（见图3），施工目的是为一楼冰柜接电线加装插座。涉事现场情况如下：

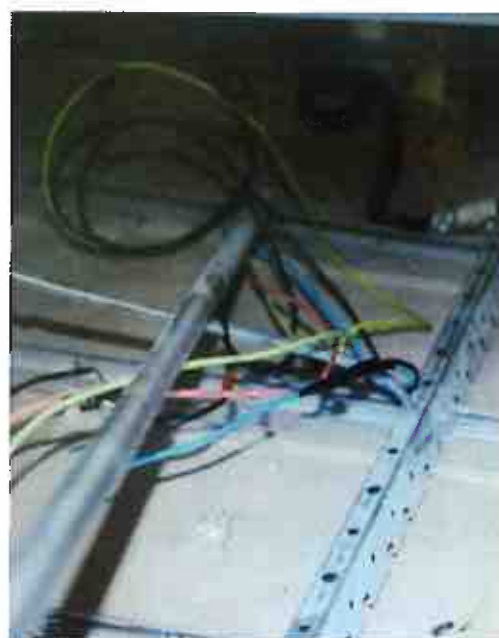
图 6 涉事现场

1. 一楼冰柜接电线加装插座已安装完成，未驳接电源线（见图4）；
2. 吊顶内线路杂乱，电源线未套线管（见图5）；
3. 电源线绝缘层被割破，铜线裸露，推断该处造成死者触电（见图6）；
4. 一楼天花吊顶内空间狭窄，消防水管、吊顶金属骨架、消防线管相互交错（见图5）；
5. 触电点在天花吊顶内距离入口处约10米，光线不足，死者使用手机作为照明工具；
6. 涉事现场，死者使用的万用表、斜口钳等作业工具随意放置（见图7）；
7. 便利店电源开关箱位于一楼收银台左后墙内，仅3个插座的电源开关安装了剩余电流动作保护开关，其他电源开关使用空气开关（见图8）。
8. 事故现场不存在两个或以上生产经营单位在同一作业区域内进行生产经营活动的情况。

护用品的情况下在狭窄、黑暗的吊顶内进行接电作业<sup>[1]</sup>，不慎接触到裸露的带电线缆，身体与吊顶内金属构成电流回路，是引发触电事故的直接原因。

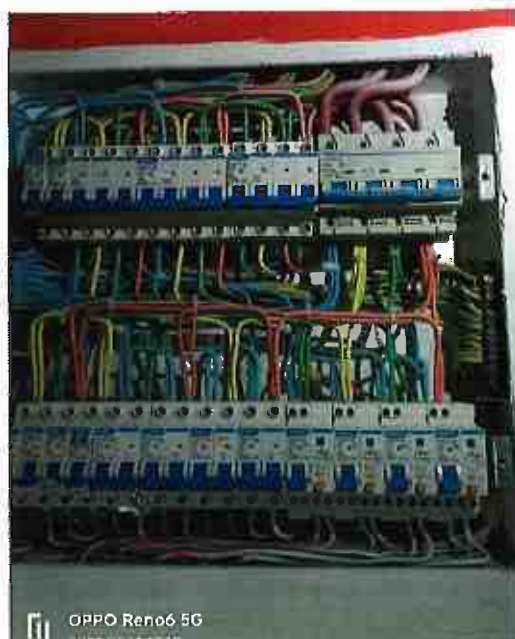
图 8 一楼电源开关箱

便利店应负责店内水电设施的验收、安装、维护、保养、使用及日常运行的检查和管理，及时消除各种安全隐患。便利店日常检查不到位，没有发现未安装使用剩余电流动作保护装置<sup>[1]</sup>，电箱电源线出入口未设置防损伤的措施。

（三）便利店要对照事故暴露出的问题，深入查处存在的安全管理问题和漏洞，配电箱电气设备应设置剩余电流动作保护装置，应加强相关作业人员的安全意识，加强反“三违”教育培训。

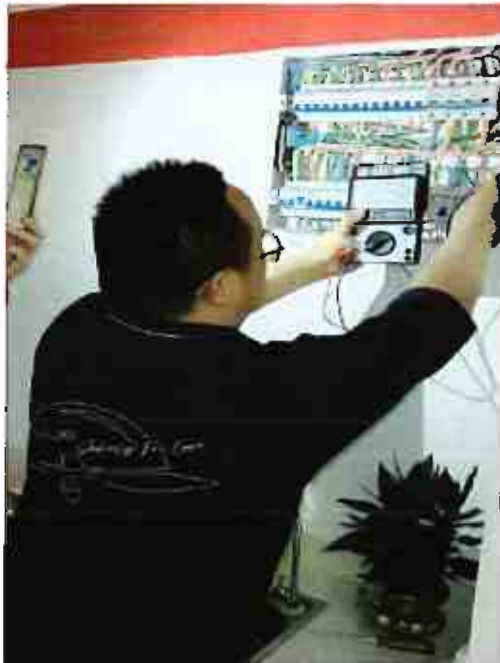
（2）绝缘层破损裸露的电线为照明灯的火线（见图 9）；

（3）经测量现场照明灯的火线的接地电阻为  $1\text{k}\Omega$ （总电源箱端）；

（4）致害物（红色火线）连接的一楼电源箱开关为三相空气开关，品牌：CHNT，型号：C63（见图 9）；

图9 测量接地电阻

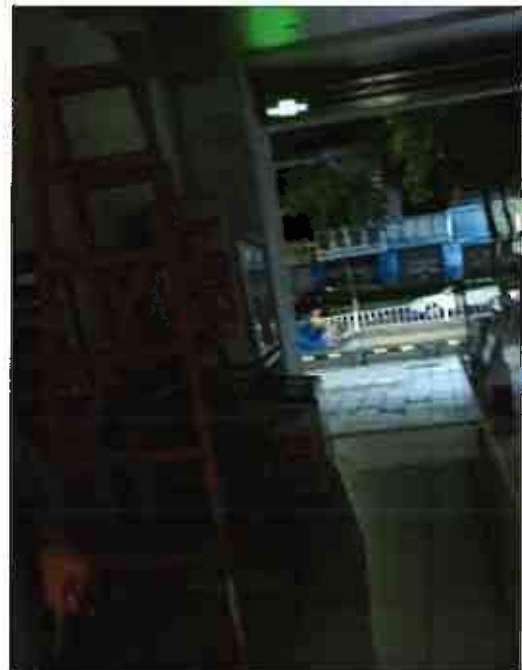
（5）触电位置在天花吊顶内距离入口约 10 米处，光线严重不足（见图 10）。

图10 吊顶入口处
