# 弋江区三山街道安徽贵科建设有限公司“9·12” 一般物体打击事故调查报告

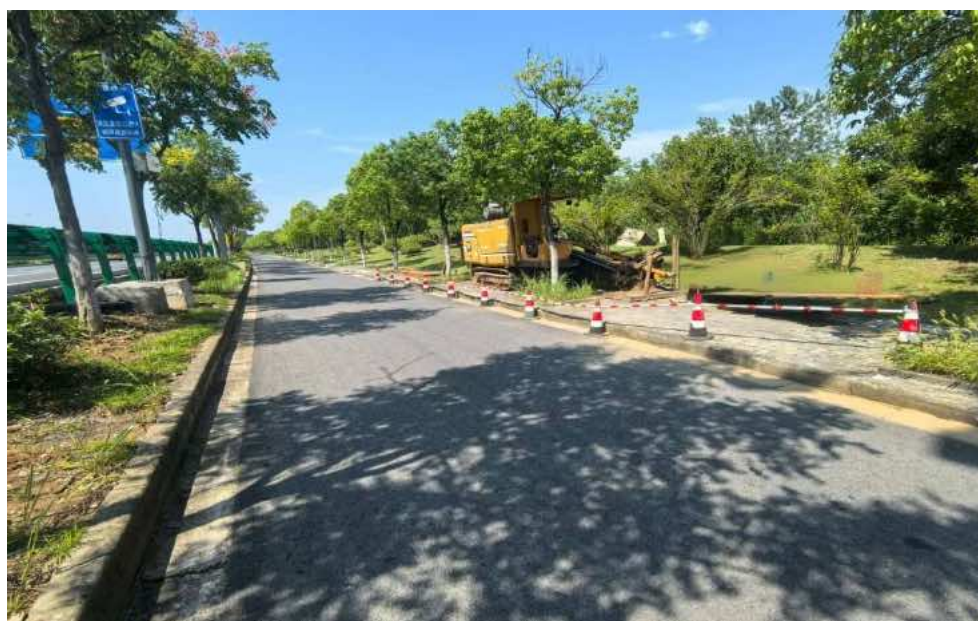
图2 钻机停放位置现场照片

事发时水平定向钻机位于芜湖市弋江区三华山路与三峨路交叉口以西约100米处人行道与绿化带交界处（详见图2）。

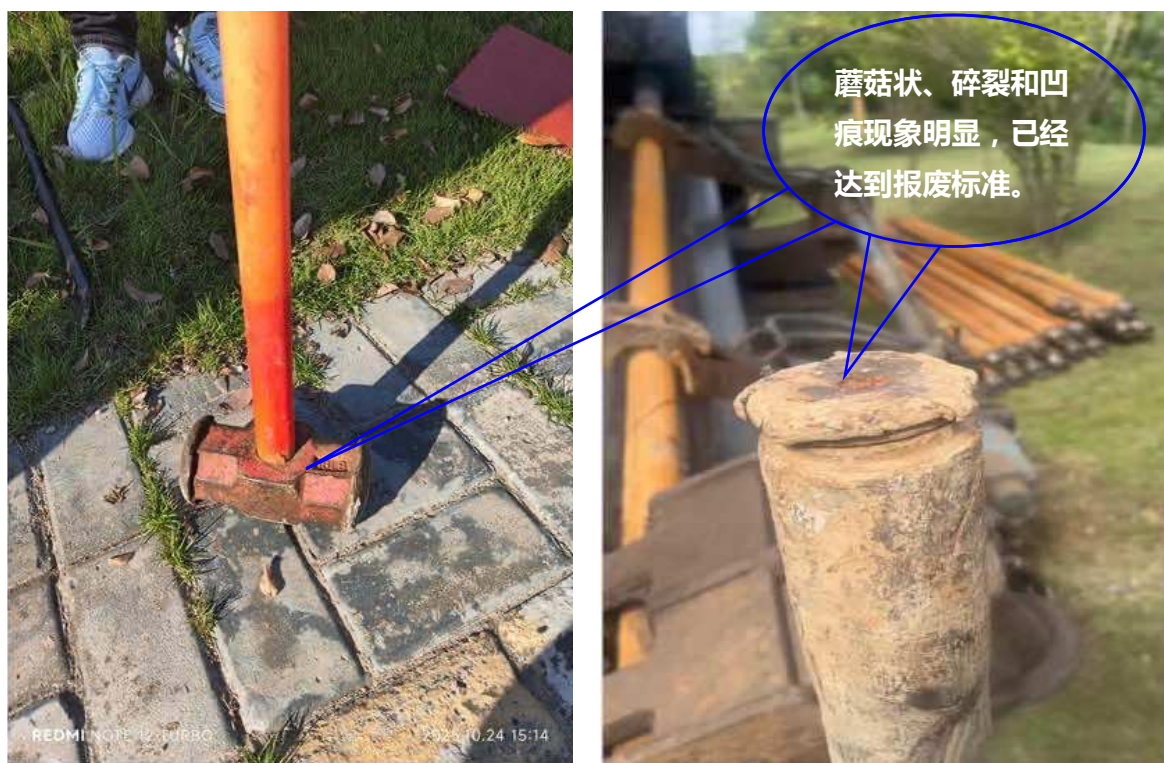
图3 八角锤和锚钉（钢管）

现场水平定向钻机调试维修工艺要求，需在正式作业前，对其进行定位固定，手执八角锤夯击锚钉（钢管）固定锚脚板符合DL450型水平定向钻机随机同行《使用说明书》操作规程。八角锤和锚钉（钢管）均属于DL450型水平定向钻机生产厂家配置的部件和专属工具，当天作业使用的八角锤锤击面以及被夯击的锚钉（钢管）顶部承力面均已存在过度磨损，出现明显的

蘑菇状、碎裂和凹痕现象，且均有炸头、崩裂和飞屑掉渣的痕迹（详见图3），现场勘查时反复寻找未见伤人飞屑本体。

事故现场勘验通过手执八角锤夯击3D动画复位图（详见图4）、现场人员站位（详见图5）、人员操作过程以及八角锤和锚钉（钢管）物理状态，结合死亡医学证明（推断）书结论<sup>[3]</sup>，可以认定事故原因为夯击过程中锤或者锚钉钢管炸顶飞屑割破李某合右侧颈动脉。

距离或采取有效的安全防护措施，执锤人员使用达到报废条件的八角锤<sup>[4]</sup>夯击表面严重磨损碎裂的锚钉（钢管）引发飞溅钢屑，割破李某右侧颈动脉导致失血性休克死亡。

<sup>[4]</sup> 现场勘查发现，钢锤的锤击面以及钢钎（钢管锚钉）的承击面均已存在过度磨损，已经出现明显的蘑菇状、碎裂和凹痕现象（图3 八角锤和锚钉/钢管），依据《钢锤通用技术条件》GB/T13473-2008 附录 E.7 “钢锤安全使用规则”已经达到报废标准仍然使用。

（二）芜湖胜通公司要深刻汲取事故教训，举一反三，严格执行机械设备随机同行《使用手册》操作规程，按照规定对机械日常维护与保养，对随机配备的部件和工具要及时检查评估，达到报废条件必须报废更新。有针对性地加大对一线从业人员安全培训力度，严格执行作业前班会制度，关注作业环境，落实危害因素评估和安全防护措施。
