# 建华区齐齐哈尔市靓彩经贸有限责任公司 “7·16”一般火灾事故调查报告

建华区政府事故调查组

2024 年 11 月 27 日

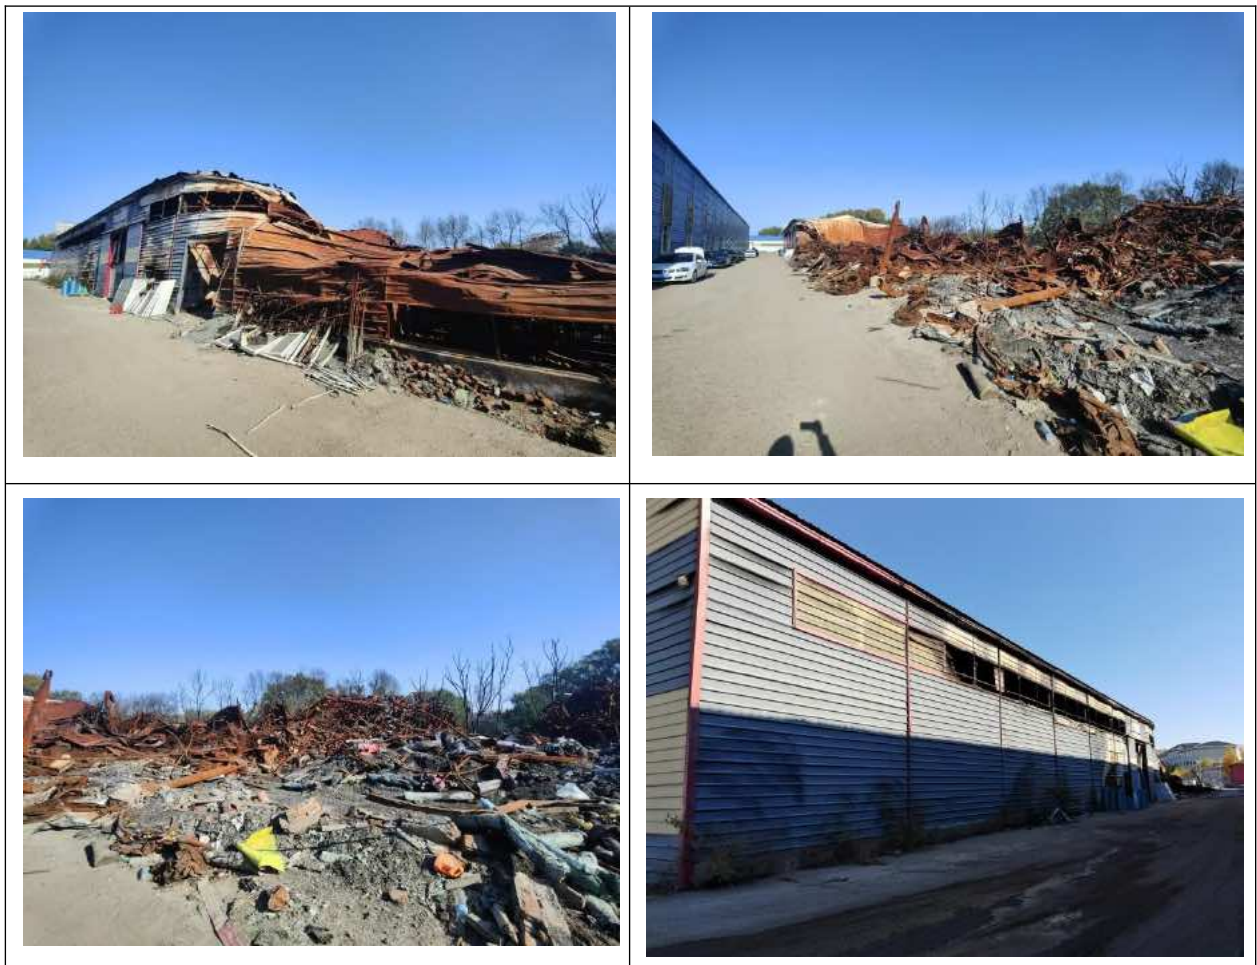
## （二）事故现场情况

库房的钢结构过火变色，变形严重。自西向东，文怀农业机械仓库基本完好，明达铝塑门窗的仓库部分过火烧损（烧损痕迹的迎火面对应齐齐哈尔市靓彩经贸有限责任公司库房），齐齐哈尔市靓彩经贸有限责任公司的库房，汇晟建材商店的仓库，金宝地皮革商店的库房全部烧损，地面处残留过火后的金属制品和部分未烧损的地板革。

在齐齐哈尔市靓彩经贸有限责任公司的库房西侧，有一层方形容器，内有一电机，电机烧损严重，电机连接的电源线烧损后呈现多处断裂，同时电机周围还有移动插排残骸及烧损的用来卸稀料的油管。（详见《火灾现场勘验笔录》）。

起火点位于杜双印（齐齐哈尔靓彩经贸有限责任公司）租用仓库的西南侧方形塑料桶区域，经分析认定为一层方形桶的上部，电泵的放置处。（《关于齐齐哈尔鑫宝隆钢结构有限公司北侧徐宝仓家自建库房“7.16”火灾起火原因分析意见》摘要）。
