## 潼关县太洲矿业有限责任公司“11·7”一般透水事故调查报告

2025年11月7日4时30分许，潼关县太洲矿业有限责任公司蒿岔峪PD68副井主巷斜井500米1#平巷158米处，在爆破作业过程中发生透水事故，造成井下11名工人遇险，其中9人安全升井，2人遇难，直接经济损失431.5万元。

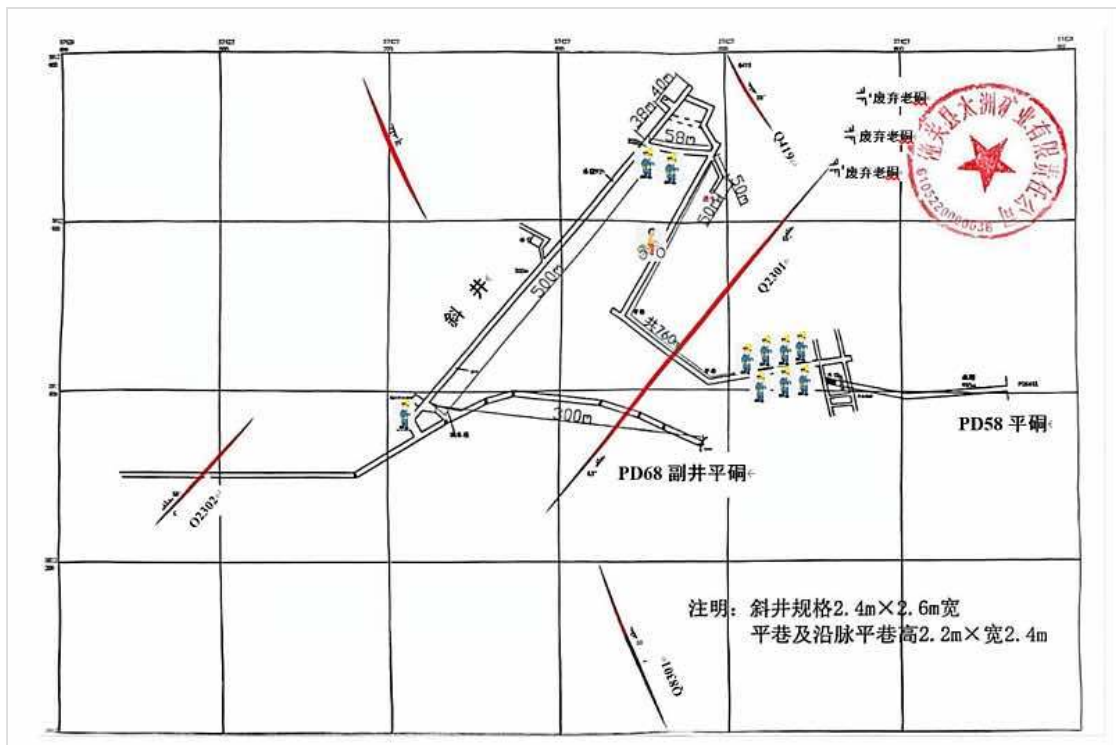
2025年11月6日18时，PD68坑口项目部经理高塬安排班长王飞带领10名工人下井作业。工人朱纯鹏负责在距PD68坑口300m处开卷扬机，工人朱纯星（死者）、李叶坤2人在沿脉巷道迎头打钻、放炮。班长王飞带领6人在与PD58坑连通的+900m平巷（距离斜坡道600m）清理巷道。岳立红（死者）负责驾驶三轮车往返将杂物运至溜眼溜到车场。

图1 透水前井下人员分布示意图

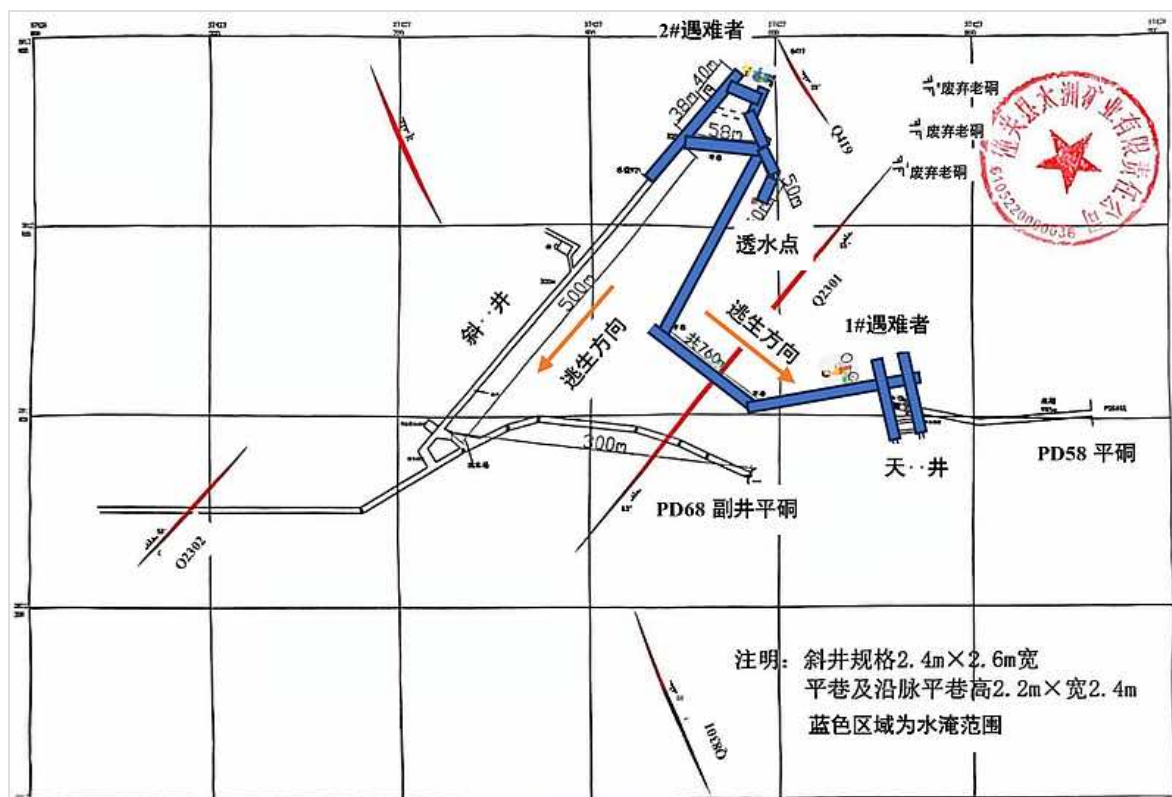
朱纯星（死者）、李叶坤2人用YT-28风钻沿巷道正前方和左右帮各开凿1个探水孔（孔深6m，孔径 $\varnothing 42$ ），开展探放水作业。11月7日4时30分许，2人打完爆破钻孔并完成炸药和雷管安装工作，于斜井500米1#平巷158米处实施启爆。起爆后不到1分钟，作业现场断电，同时强大水气流冲击波将巷道左帮站立的李叶坤冲出4m倒在斜坡道上方，将背向来水方向的朱纯星（死者）冲到斜坡底后失联。岳立红（死者）驾驶三轮车向斜坡道溜眼处运渣时，被透水急流冲倒失联。

至此，井下仅剩朱纯星（死者）和岳立红（死者）2人被强大水流冲走失联。

图2 透水后遇难人员分布示意图
