# 峡江仁和百丈峰上北岭山场“5·24” 一般物体打击事故调查报告

峡江县政府事故调查组

2026 年 8 月

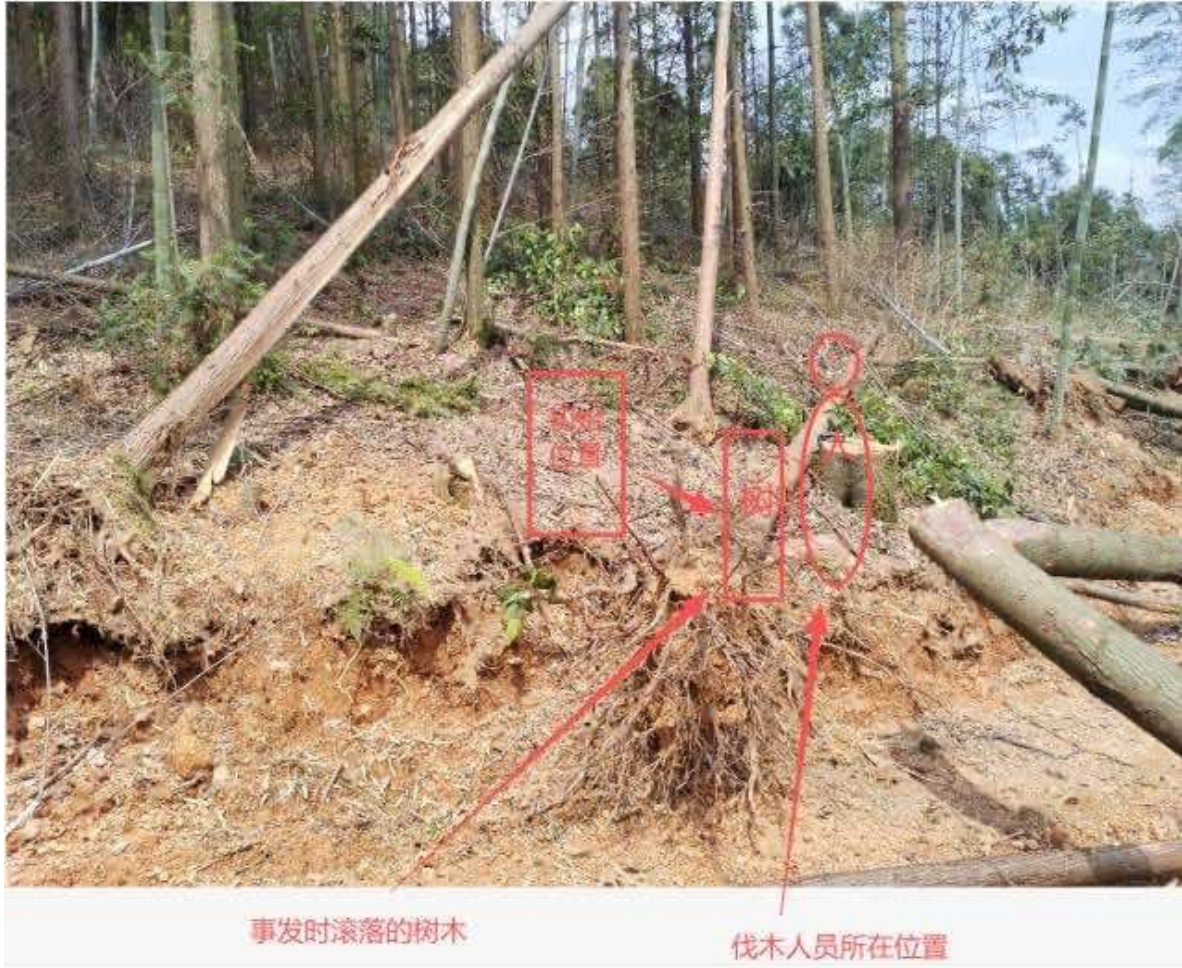
## 现场照片

现场已有多棵已伐倒的树木，压到廖某某右腿的伐木树在一棵树根旁边。

廖某某安全意识淡薄，独自一人上山伐木作业，违规操作，伐木前未排查周边的安全隐患，未控制树倒方向，砸到邻近的伐倒木，邻近的伐倒木突然滚落压到廖某某右腿，致使其受伤。
