# 清城石角清远市安能建材有限公司“5·11”一般物体打击事故调查报告

清城区人民政府事故调查组

2024年4月

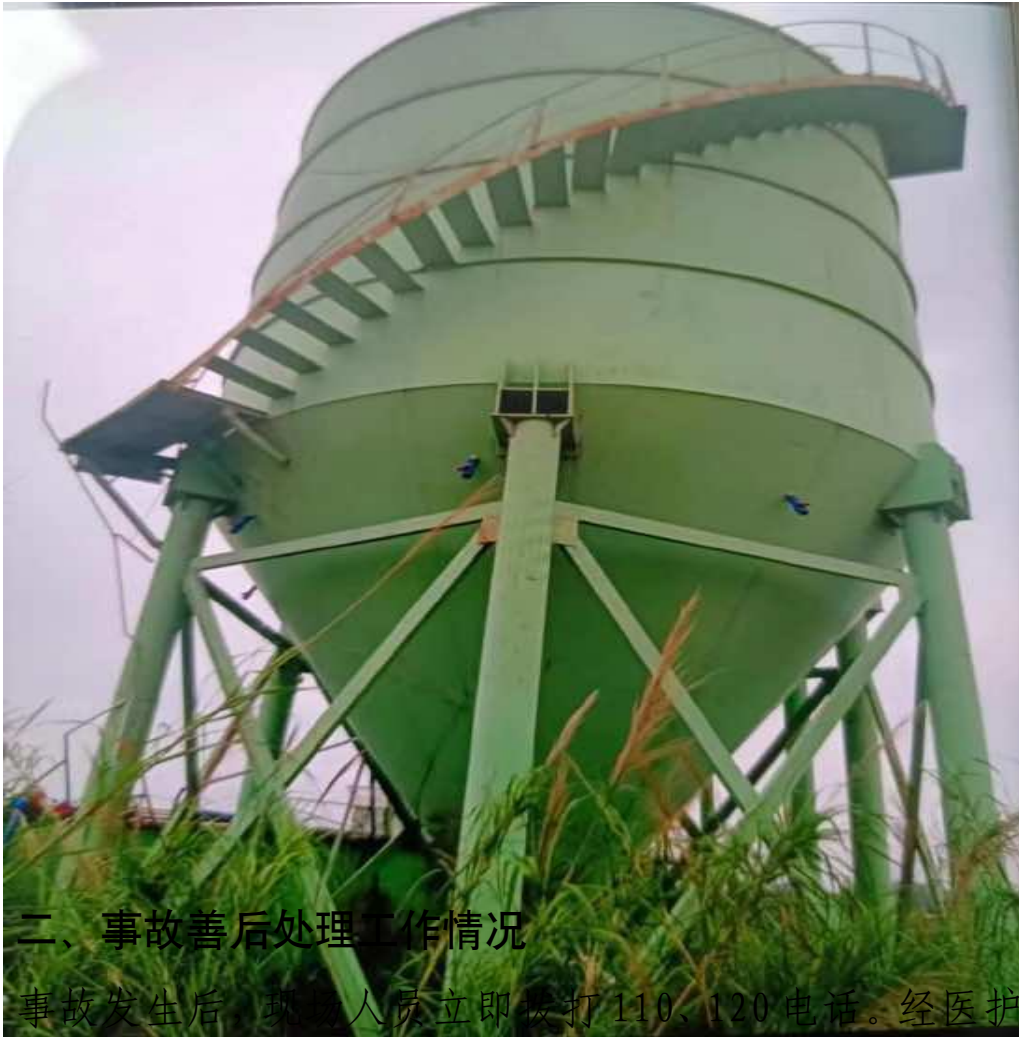
2023年5月11日下午,李某和冯某富到安能建材公司进行拆解储水罐作业,周某洪和梁某开在储水罐旁站指挥。约16时30分,在拆除储水罐两根支柱后,储水罐失去平衡,随即向南面倾倒,造成李某腿部刮伤,冯某富背部损伤,梁某开被罐体击中身体晕倒,周某洪被罐体压倒在地面。

涉事储水罐位于厂区西侧,容量约200立方米,底部由六根铁质圆柱竖立支撑,每根圆柱直径约60厘米,高约3米,支撑的球状构建物直径约6米。

一是储水罐在进行拆解作业前，没有对罐体进行有效的支护辅助，罐体支柱被破坏后，受力不平衡而发生倾倒。二是周某洪和梁某开指挥不当，并且指挥时站立位置不当，距离罐体过近，罐体发生倾倒未能及时撤离，导致梁某开受伤、周某洪伤亡。三

是李某和冯某富冒险进入罐体底部进行切割作业，罐体发生倾倒时未能及时撤离导致受伤。

（二）各级、各部门加强辖区和行业的日常监督管理，督促各类生产经营单位落实安全生产责任，加强作业现场安全生产管理，落实作业人员的安全生产培训教育，防止类似事故的发生。一是作业前对作业人员进行安全技术作业交底，保证作业人员充分了解作业中的安全风险、注意事项、禁止行为和应急措施。二是作业风险较大的，要制定安全可靠的作业方案，严格落实各项安全措施。三是涉及特种作业的，必须由相关持证人员作业。四是要正确使用安全防护用品和防护装置。五是作业现场要配备专人负责安全管理工作，及时排查整改事故隐患，纠正作业人员的违法违规行为。
