# 东莞洪梅德丰电创总部及智能研发生产项目 “1·11”一般起重伤害事故调查报告

东莞市政府事故调查组

2024 年 7 月

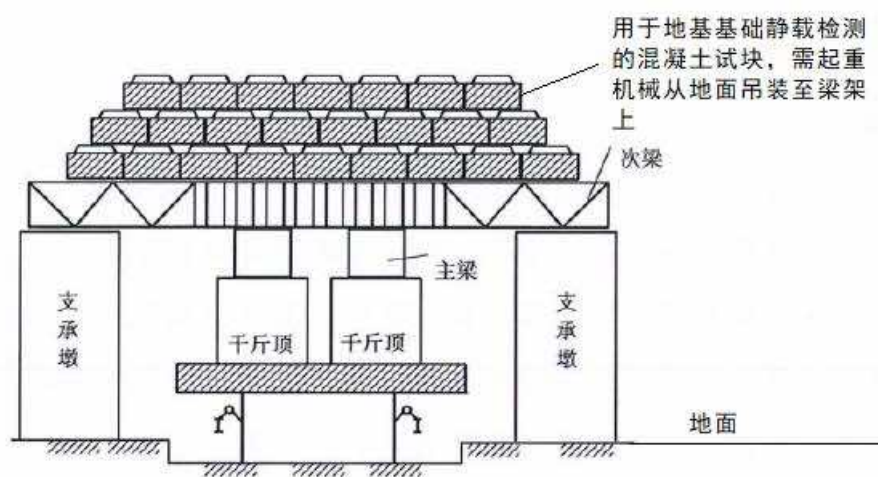
图 1 检测时混凝土试块的堆载情况

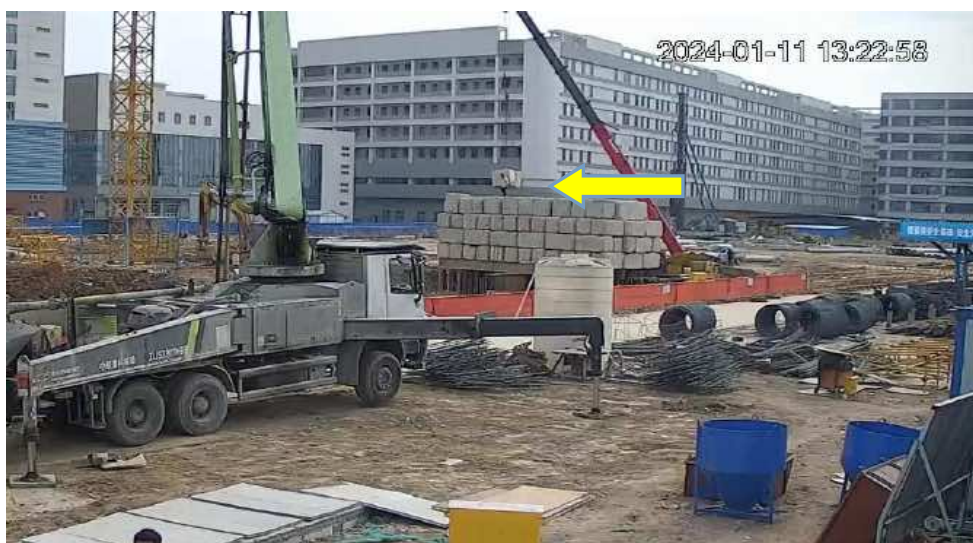
1月11日，联科公司已完成第1根桩的静载检测试验，准备进行第2根桩的静载检测试验工作。袁明文驾驶车牌为粤SZ1817号的汽车起重机，带领周国柱、袁文兴一起来到涉事工地待检测的第2根桩处，吊运和摆放混凝土堆载试块。明佳公司带班邓光奇在现场交代袁明文吊装吨位后，袁明文及另外两人开始吊装作业，3人分工为：袁明文操作汽车起重机；周国柱在梁架上的混凝土堆载试块顶面，负责指挥并摆放试块；袁文兴在地面负责试块挂钩。13时22分许，在混凝土堆载试块吊运及摆放工作接近尾声时，无联科公司的工作人员在场，明佳公司带班邓光奇在现场远处休息，没有对袁明文等人进行安全管理监督。13时22分58秒，袁明文操作汽车起重机起吊两个混凝土堆载试块（总重约5吨），在混凝土堆载试块高度大于堆载试块顶面时，周国柱背对混凝土堆载试块走动，袁明文继续操作起重吊车的起重臂令其旋转，向着周国柱走动的方向移动混凝土堆载试块（如下图2所示）。

图 2 事故现场监控视频截图（时间：13 时 22 分 58 秒）

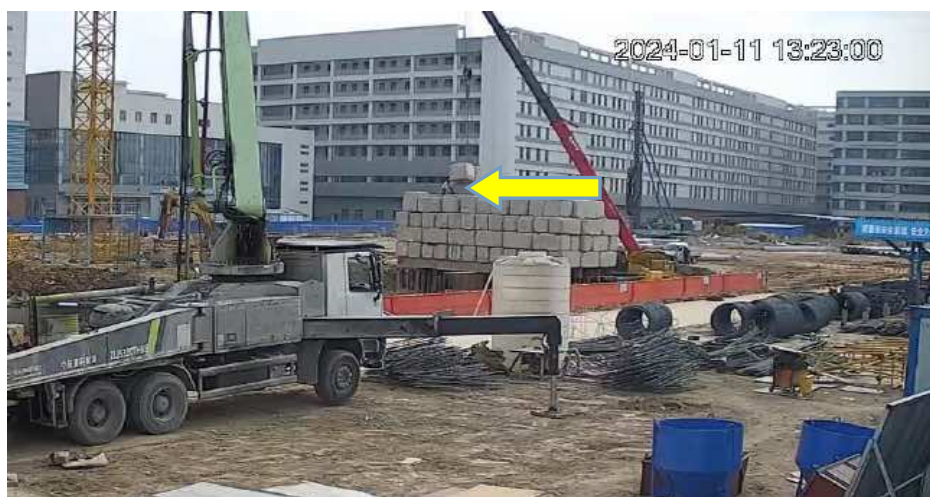
13 时 23 分 00 秒，周国柱（死者）转身后发现来不及躲闪，弯腰让身体低于混凝土堆载试块，想借此躲开混凝土堆载试块（如下图 3 所示）。

图 3 事故现场监控视频截图（时间：13 时 23 分 00 秒）

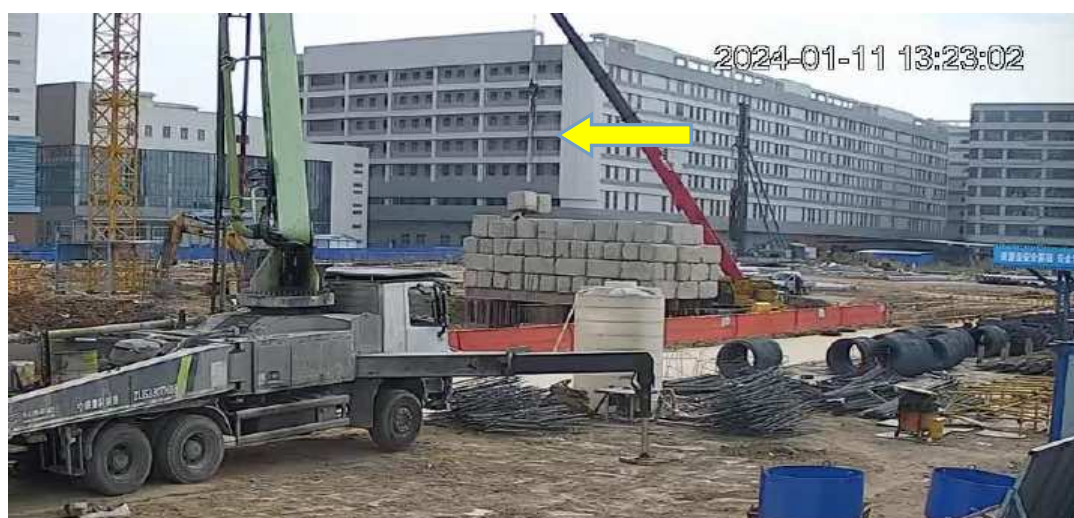
13 时 25 分 39 秒，袁文兴和邓光奇一起搬动周国柱至起重吊车起吊的混凝土堆载试块上并一同站在混凝土堆载试块，在吊车司机袁明文的操作下，降落至地面（如下图 7 所示）。

图 7 事故现场监控视频截图（时间：13 时 25 分 39 秒）

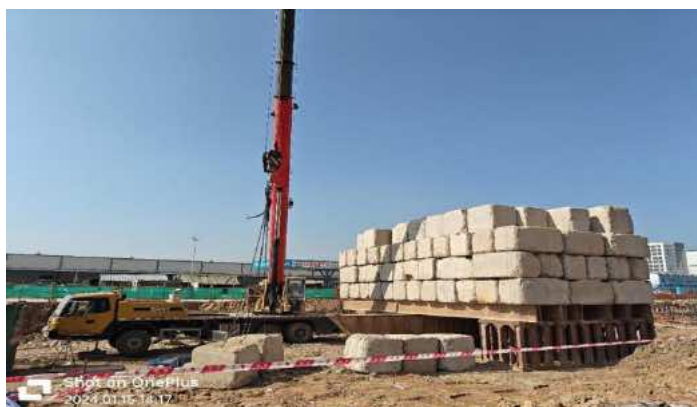
图 8 起重吊车与混凝土堆载试块位置情况

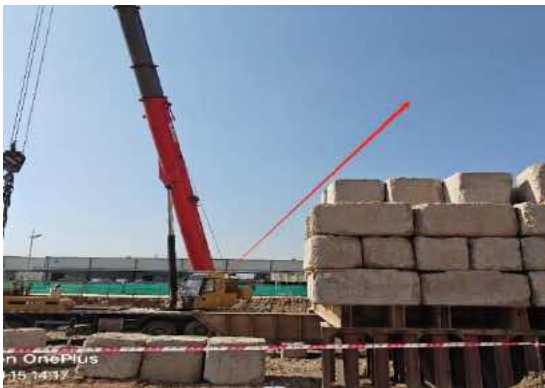
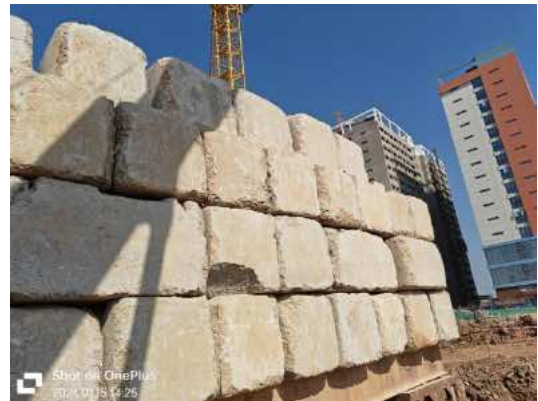
事故现场混凝土堆载试块已堆载至第 4 层，还剩下 5 块试块未完成堆载。起重吊车距离混凝土堆载试块过于接近，在起重吊车操作室内司机视线受阻，无法观察到混凝土堆载试块顶面状况（如图 10 和图 11 所示）。

图 10 起重吊车操作室内视线

图 11 起重吊车操作室内视角

1.袁明文视线受阻无法看清堆载试块顶面<sup>[12]</sup>，同时和周国柱之间无对讲机沟通交流的情况下，忽视安全，违反起重作业的“十不吊”规定<sup>[13]</sup>，操作汽车起重机盲目放下混凝土堆载试块导致周
