# 日照新航线物流有限公司

## “10·20”一般叉车伤害事故调查报告

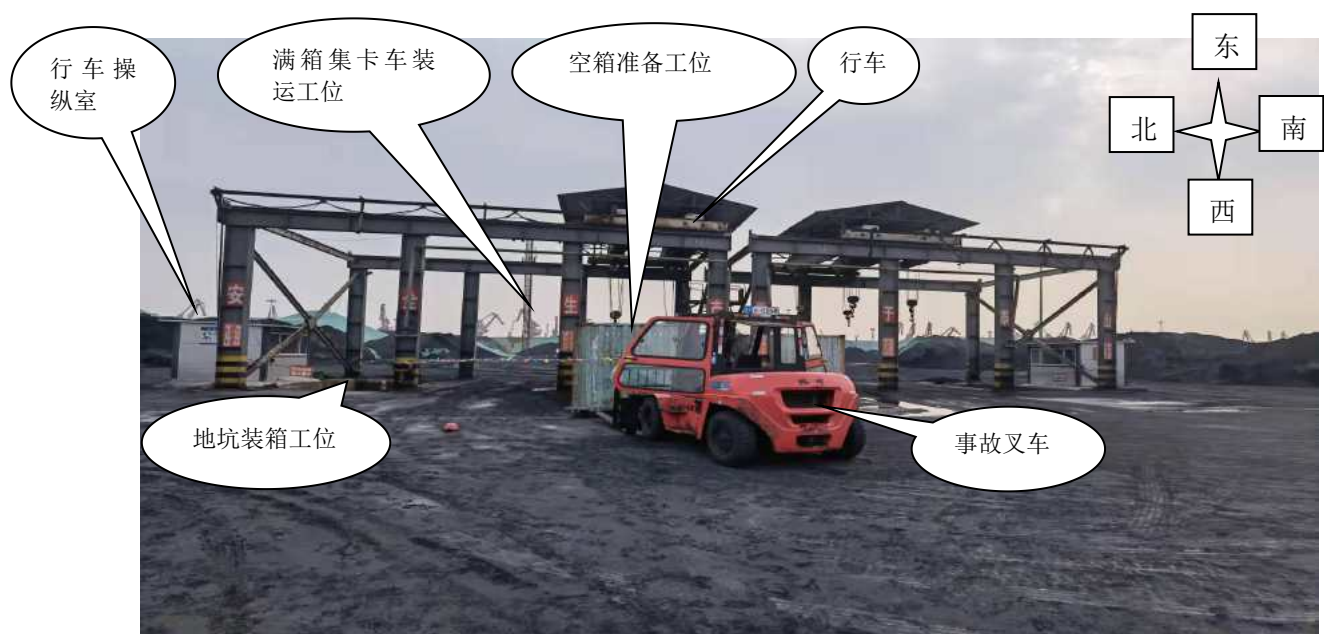
图 1 地坑行车式装箱平台

事发位置在新航线物流公司作业区内的地坑行车式装箱平台（见图 1 地坑行车式装箱平台）。

该装箱平台为钢结构框架式构筑物，由南北两套地坑行车式装箱平台对称分布，每套装置长 12 米、宽 9 米、高 6 米，加顶棚高 8 米，发生事故的区域为北侧一套地坑行车式装箱作业平台。其中北侧装箱平台，自北向南由行车操纵室、地坑装箱工位、集装箱卡车（以下简称集卡车）满箱装运工位、空集装箱（以下简称空箱）准备工位 4 个工位组成。

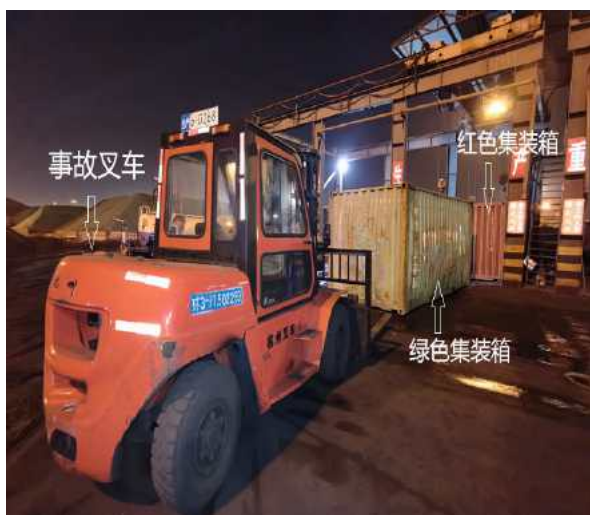
图 2 事故现场图一

事发现场有事故叉车一台、绿色集装箱一个和红色集装箱

一个，红色集装箱位于空箱准备位置（见图 2 事故现场图一）。死者作业区域位于红色集装箱和绿色集装箱之间，地面上留有一个破损安全帽和一个铝合金梯子（见图 3 事故现场图二）。

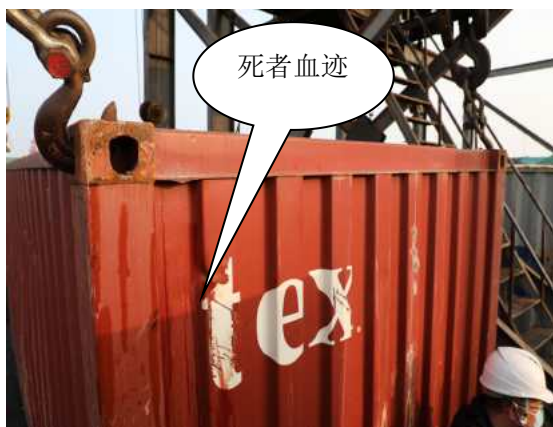
图 4 事故现场图三

红色集装箱靠近绿色集装箱一侧，北面挂钩已经挂好，靠近挂钩位置、红色集装箱左上部箱体可见明显血迹（见图 4 事故现场图三），绿色集装箱靠近红色集装箱一侧的箱体顶部可见安全帽刮痕（见图 5 事故现场图四）。

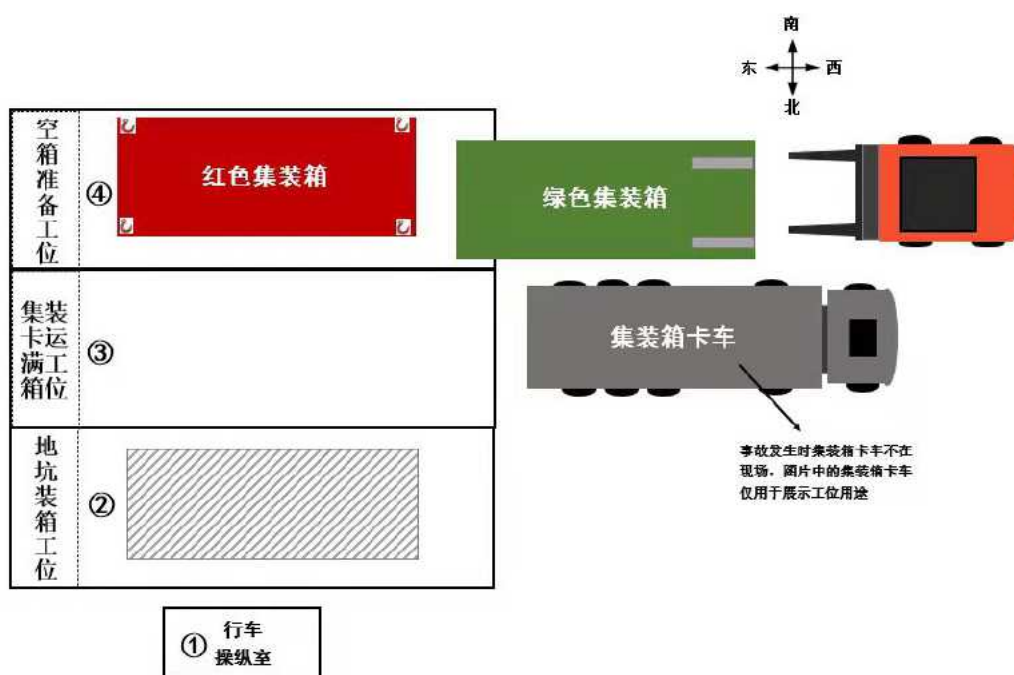
图 6 地坑行车式装箱平台鸟瞰图

事发时，新航线物流公司地坑行车式装箱平台的作业流程为：集卡车自码头前沿取完空集装箱，运送至地坑行车式装箱平台西侧空旷区域，叉车从集卡车侧面叉取空箱至地面，然后叉车绕至集装箱西侧落下插刀，平推空集装箱至空箱准备工位，工班人员挂好集装箱 4 个挂钩，行车司机吊运空箱至地坑装箱工位，装载机司机装满集装箱，集卡车到满箱装运工位，行车司机吊起地坑装满的集装箱至集卡车上，集卡车运走（见图 6 地坑行车式装箱平台鸟瞰图）。

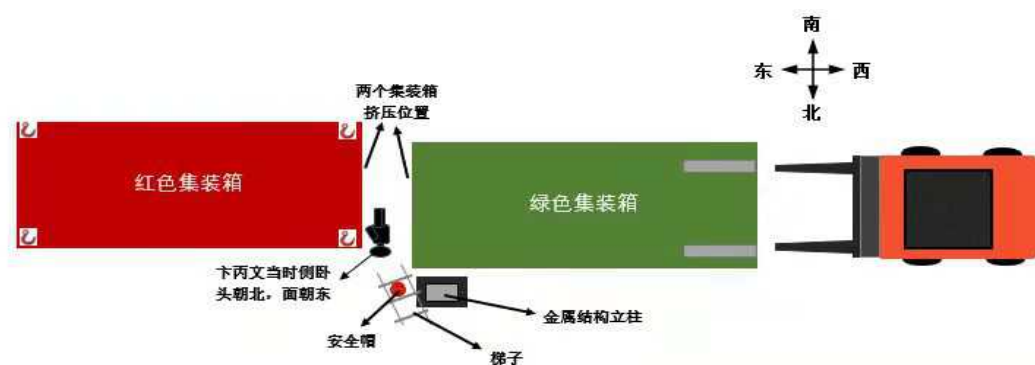
图 5 事故现场示意图

经调查，卞丙文于 2021 年 10 月 9 日入职日照新航线物流公司。10 月 20 日 7:00 左右，新航线物流公司甲班班长梁延辉安排行车操作工张善鑫、叉车司机牟涛、工班人员李洪伟和卞丙文到地坑行车式装箱平台进行装箱作业。17:30 左右，工班人员李洪伟和卞丙文，在空箱准备位置进行集装箱挂钩作业。李洪伟负责红色集装箱东部两个挂钩，卞丙文负责西部两个挂钩。李洪伟先挂完东部北侧挂钩，此时卞丙文在集装箱西端南面挂钩。李洪伟挂完北侧挂钩后，绕至东部南侧挂钩，挂完后撤离到两套地坑行车式装箱平台之间的安全区域。此时，叉车司机牟涛鸣笛两次，时间间隔 10 秒左右，并用叉车推绿色空集装箱进空箱准备工位。约 17:34 分，李洪伟听见一声撞击，随后绕至红色集装箱北侧查看，发现卞丙文脚踩铝合金梯子站在红色集装箱西端北面，被红色和绿色集装箱挤压，随后跑到叉车前大声喊叉车司机牟涛，说卞丙文被挤到了。牟涛操作叉车使绿色集装箱往后退了约 1 米。牟涛下车后发现卞丙文连同脚下的铝合金梯子，倒在两个集装箱中间北侧的地面上，头朝北面朝东（见图 7 事故现场示意图）。

事故调查组经人员询问、现场勘查并结合医院诊断证明，综合分析认定事故的直接原因为：卞丙文违章作业，在集装箱端部进行挂钩作业，违反公司操作规程<sup>①</sup>。叉车司机牟涛未按规定通过有关部门考核合格取得相关操作证书<sup>②</sup>；在集装箱超长超高视线受阻的情况下，未倒车或由向导引导行驶<sup>③</sup>；叉车起步时未按规定观察<sup>④</sup>，违章作业，将正在集装箱端部违规挂钩作业的卞丙

文挤压在两箱之间，造成卞丙文死亡，是事故发生的直接原因。

（一）严格落实安全生产企业主体责任。日照新航线物流有限公司要深刻吸取事故教训。一是要建立健全并落实全员安全生产责任制，建立健全并落实安全管理制度和安全操作规程。二是要组织制定并实施本单位的安全教育培训计划，特种作业人员必须按照国家有关规定经专门的安全作业培训，取得相应的资格，方可上岗作业。三是加强现场作业安全管理。严格按照叉车操作规程进行操作，正确使用叉车。四是发动全员参与，重新组织对作业现场进行风险排查、辨识，制定有针对性、可行性的安全管控措施，定期组织进行隐患排查治理。日照港集团及下属二级单位，要严格按照法律法规的规定要求，强化对相关方单位安全生产工作统一协调、管理，定期进行安全检查，发现安全问题的，应当及时督促整改。
