# 南浔练市湖州纬达建材科技有限公司“4·20” 一般机械伤害事故调查报告

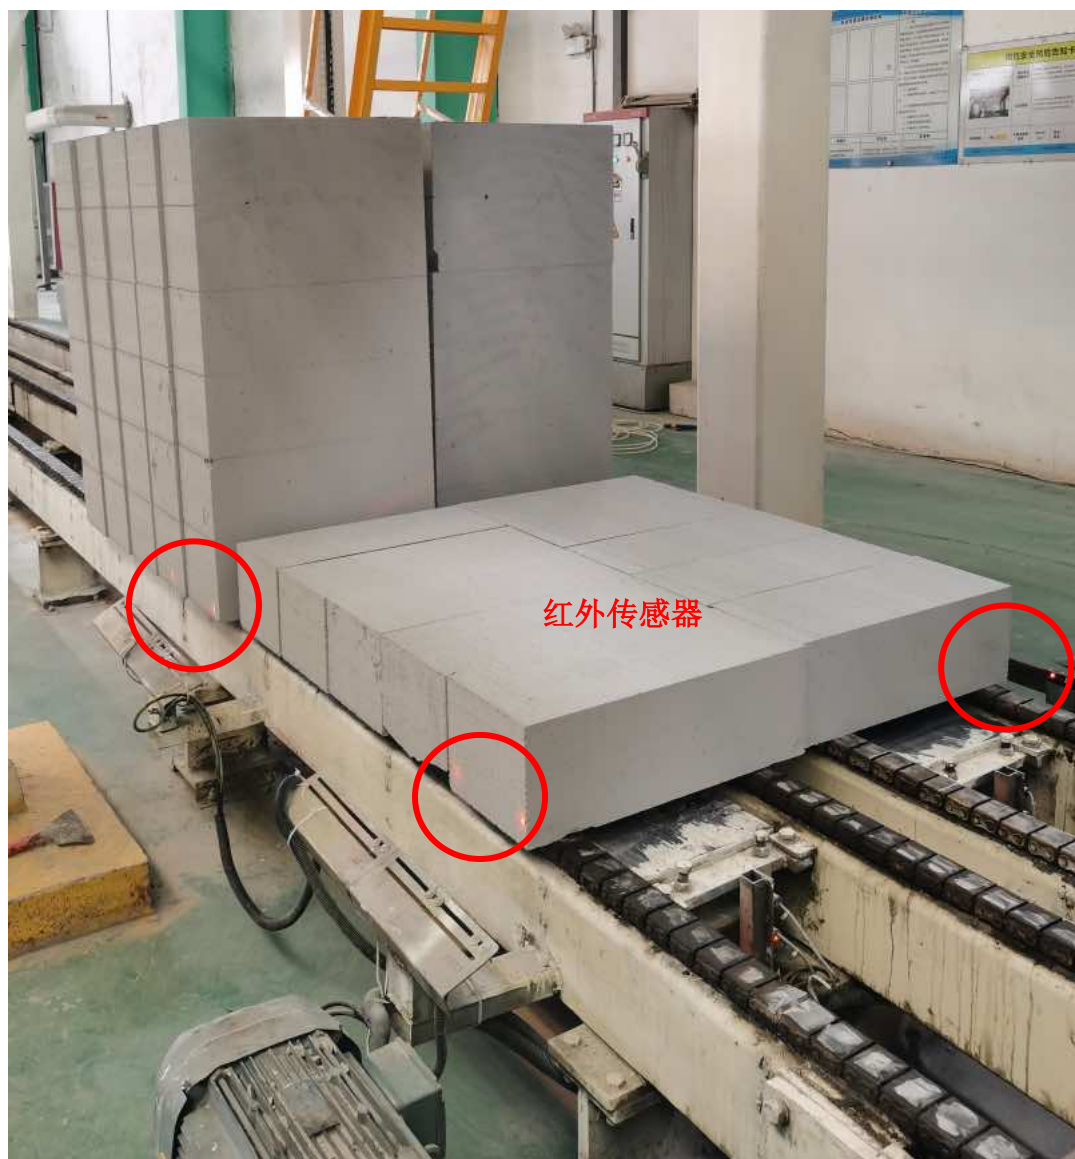
图 1 事故现场砖垛打包线

**1.砖垛打包线工作原理：**事故发生在砖垛打包线（见图 1 所示）。砖垛打包线是通过传送带两侧的红外传感器判断砖垛位置，当传送带两侧的红外光路被砖垛阻断时，设备判定该位置有砖垛在位，停止输送砖垛；当砖垛被夹具夹走，两侧红外光路恢复导通，设备判定该位置处于空置状态，随即自动启动传送带运转，将下一组砖垛输送至该位置。

通过现场勘查、资料调阅、人员问询等综合分析，南浔练市湖州纬达建材科技有限公司“4·20”一般机械伤害事故的直接原因是：扳板机操作工章某某窜岗作业，在未关停砖垛传送带的情况下，操作夹具夹起砖垛后上半身探入捡取传送带上的破损砖块，此时夹具夹住的砖垛并未完全移走，但最前端的红外光路已恢复导通，传送带自动输送下一组砖垛，章某某被夹具夹住的一组砖垛和下一组自动输送来的砖垛挤压，导致其死亡。

（一）湖州纬达建材科技有限公司要认真吸取事故教训，举一反三。一是要进一步加强安全管理，规范建立健全各类生产设备安全操作规程，严格落实全员安全生产责任制，并教育和督促从业人员严格执行安全生产规章制度和操作规程，提高安全生产水平；二是要强化事故隐患排查力度，及时开展安全检查，采取技术、管理措施，提高设施设备安全防护水平；三是要加强对从业人员的安全教育和培训，提升从业人员安全生产知识和技能。
