## 中山市神湾镇冠通建筑材料厂“1·23”一般物体打击事故调查报告

信息来源：本网 发布日期：2024-08-14 分享

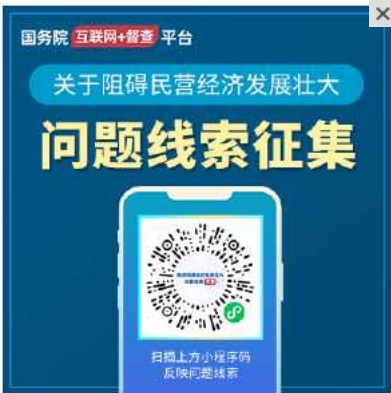
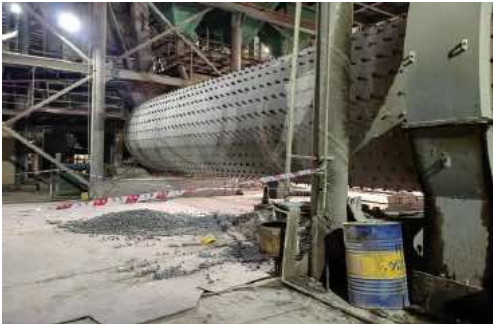
图3：涉事球磨机

1号球磨机控制柜隔离开关处于闭合位置（事故时状态）。电缆沟有积水，电缆排布密集，1号球磨机控制系统电线烧焦。

工人冯某养在对1号球磨机进行内部检修时，球磨机控制系统没有进行物理隔离（1号球磨机控制柜隔离开关处于闭合位置，系统控制总开关也处于闭合状态，导致1号球磨机具备误动作的条件），维修作业期间，控制系统电线因破损短路使控制系统误动作后启动1号球磨机，致使机器内部大量铁球砸向冯某养，冯某养受伤致死。

中山市神湾镇冠通建筑材料厂要进一步做好企业的安全生产管理工作，强化对员工的安全生产教育和培训，增强员工安全防范意识。完善企业安全生产规章制度，督促工人作业时要认真遵守各项操作规程和安全管理规定，严格落实安全防护措施，坚决制止员工不规范的操作行为。加强企业内部的安全检查和隐患排查，做到整改闭环，杜绝类似事故的发生。
