# 东莞麻涌深粮物流有限公司筒仓清仓作业 “12·1”一般窒息事故调查报告

东莞市政府事故调查组

2024 年 4 月

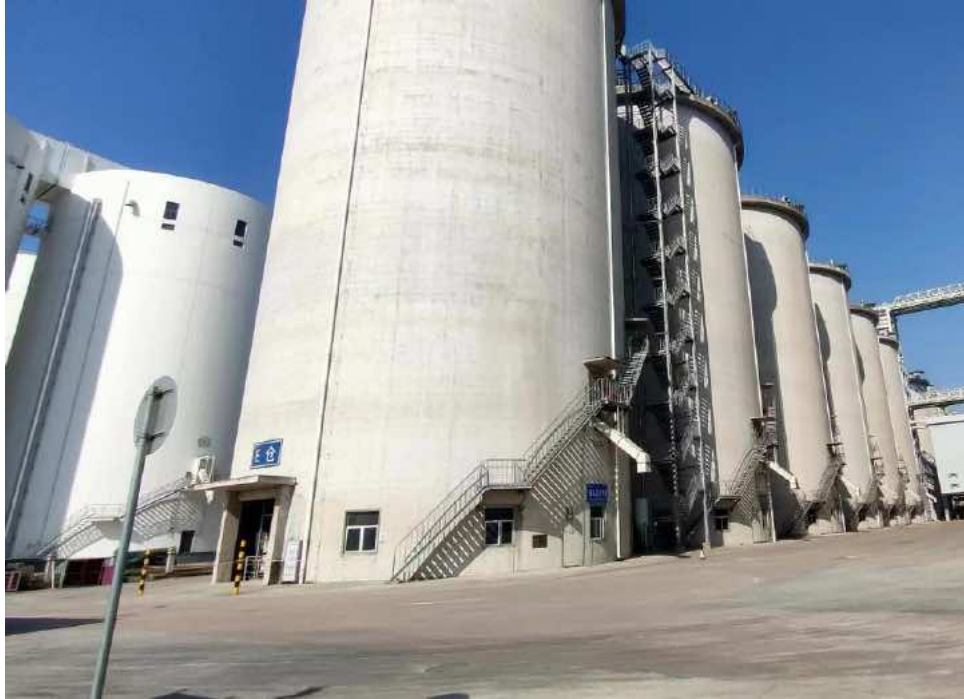
图 1 涉事 SL5311 筒仓

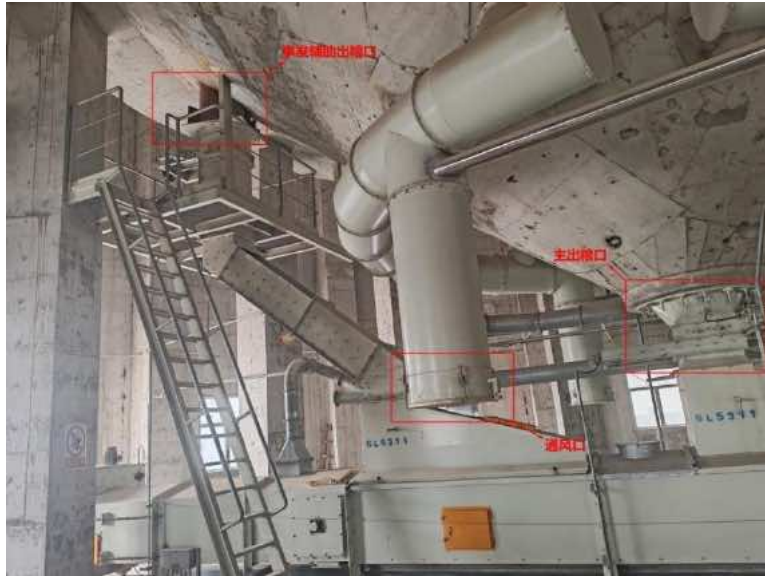
(2) SL5311 筒仓占地面积 449.644 平方米，建筑高度 49.6 米，内径 23 米，仓体为圆柱形，仓底为圆锥形，钢筋混凝土结构，通风方式：地上笼通风，总仓容量 10000 吨，该筒仓属于有限空间<sup>[2]</sup>，清仓入口位于筒仓二楼。该筒仓共有 5 个出粮口，分别是位于仓底的 1 个主出粮口、2 个辅助出粮口及位于筒仓两边的侧壁出粮口。其中，主出粮口和侧壁出粮口采用气动闸门加手动闸门双保险的方式控制闭合；辅助出粮口采用手动闸门控制闭合。事故发生在 SL5311 筒仓的辅助出粮口（图 2）。

图 2 SL5311 筒仓仓底出粮口

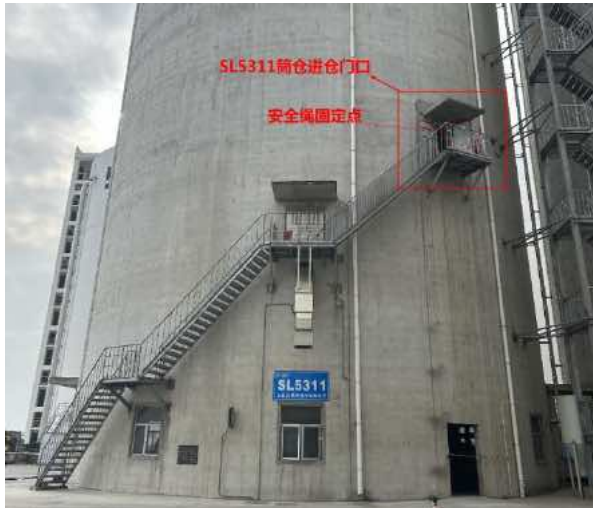
1. 涉事 SL5311 筒仓入仓门口位于该筒仓的二楼（图 3），门口护栏上绑有清仓作业时使用的安全绳（图 4）。

图 3 SL5311 筒仓入口

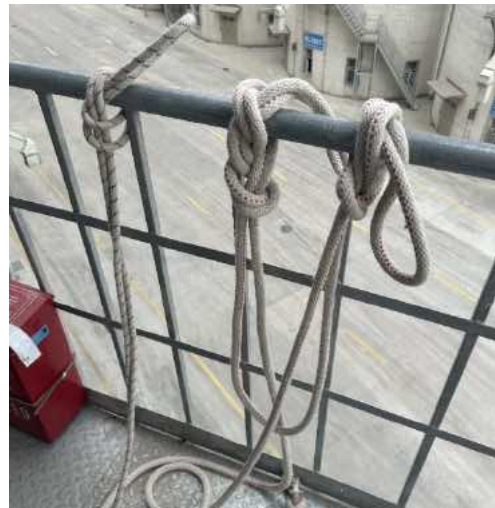
图 4 安全绳固定位置

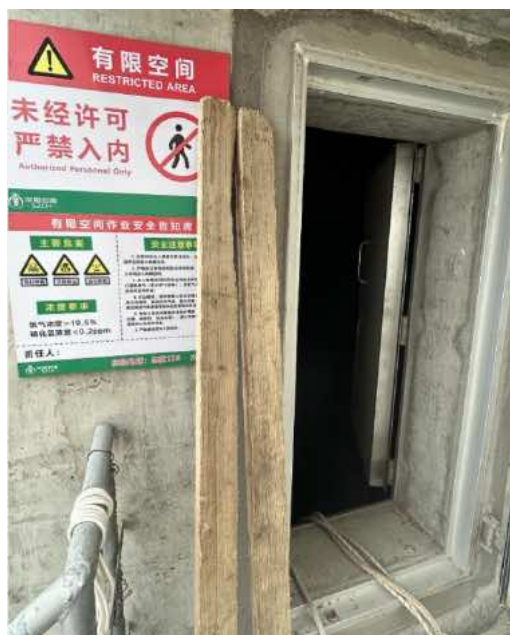
2.涉事 SL5311 筒仓入口处张贴有有限空间作业安全告知牌（图 5）。

图 5 筒仓入口有限空间告知牌

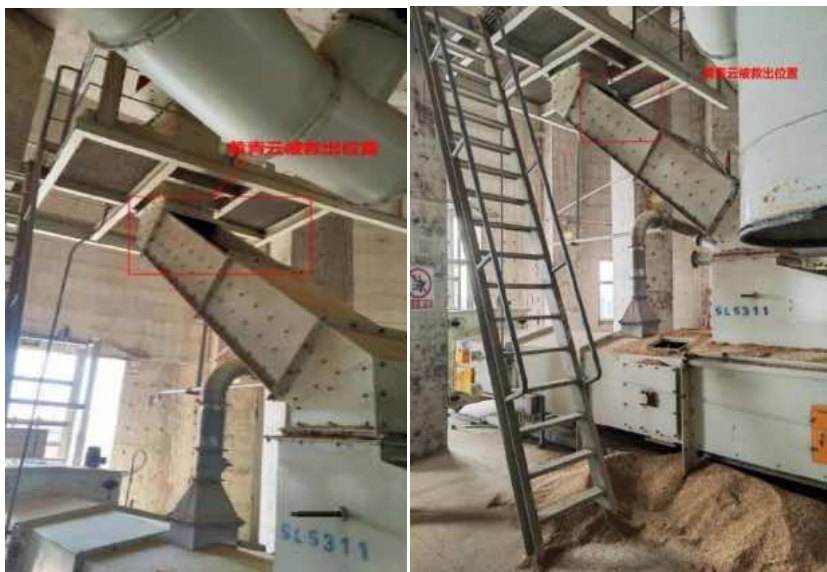
3.涉事出粮管口手闸处搭建有金属操作平台，手闸下方通过一段方形金属管连接到仓底的皮带输送机。事发后，救援人员将方管盖板（尺寸：0.5 米×1.4 米）拆除并把掩埋在管内的黄青云救出，管内小麦溢出，散落一地（图 6、7）。

图 6、7 黄青云被救出位置

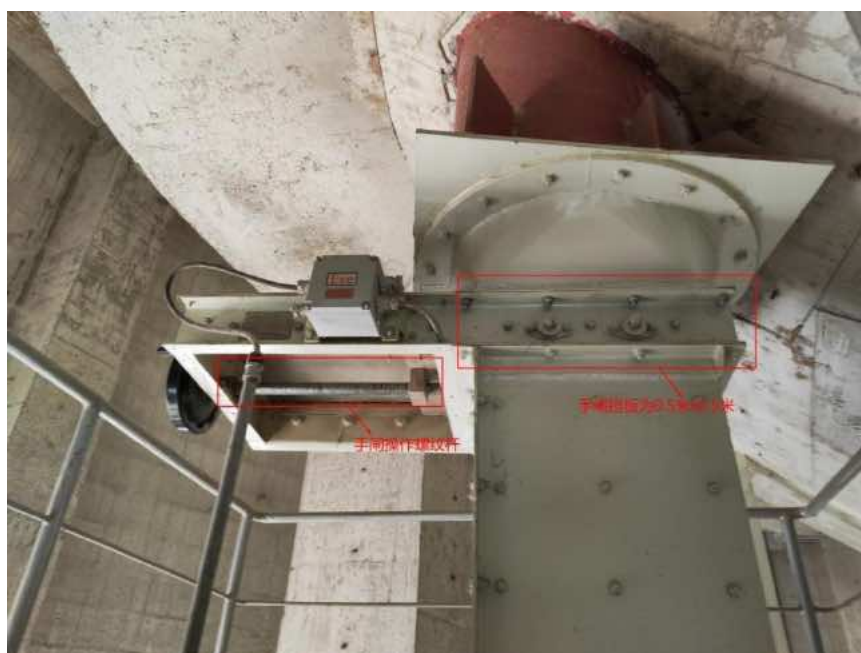
1.事发辅助出粮口经金属圆管连接至仓外约 0.6 米的位置安装有方形手闸（图 8），尺寸为 0.5 米×0.5 米，手闸工作原理为手动旋转圆盘，带动螺纹杆把方形管道内的挡板推出至闭合位置，达到拦截粮食的目的。据吉家奎和杨沛良等人反映，事发时，涉事辅助出粮口手闸为打开状态；事发后，因防止救援过程中仓内余粮继续从涉事辅助出粮口流入溜管，故现场人员把手闸关闭。

图 8 涉事辅助出粮口手闸在事发后已被关闭

1.东莞深粮公司安全生产主体责任落实不到位，未按规定对 SL5311 清仓作业制定作业方案，未明确有限空间作业人员及其安全职责<sup>[8]</sup>；安全隐患排查治理工作不力，对作业现场安全风险辨识不足，未采取技术、管理措施，未及时发现并消除 SL5311 筒仓辅助出粮口手闸在作业过程中能被随意打开的事故隐患。

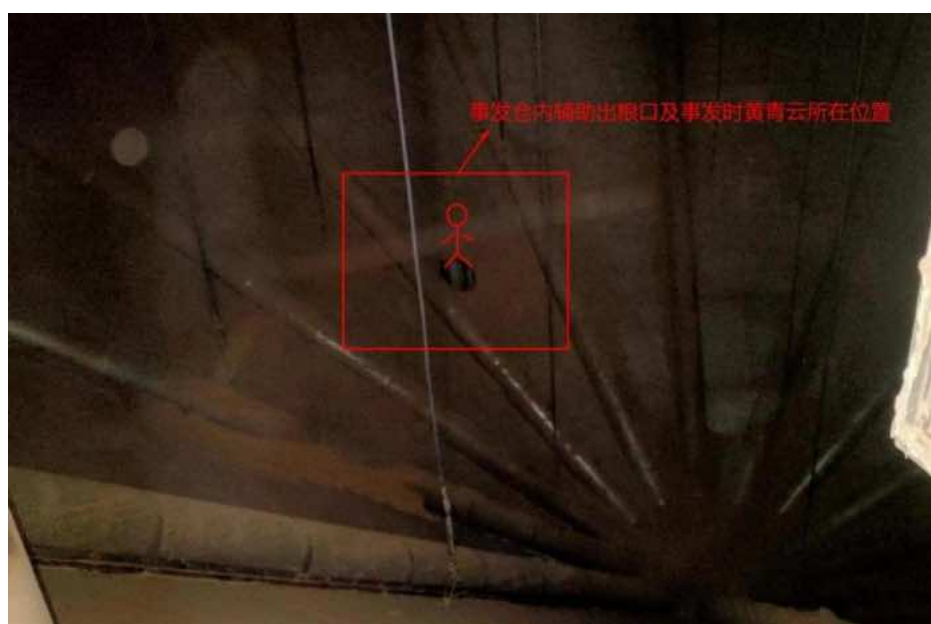
口处（图9），该出粮口为金属圆管结构，直径0.5米，管口与筒仓内壁持平，且无盖板。调查组结合专家现场勘察及相关谈话笔录分析，事发时涉事仓内管口至手闸间的管段被小麦填充，管口被覆盖，仓内环境昏暗且扬尘较大，难以确定出粮口的具体位置，黄青云站在出粮口上进行作业时，仓外手闸被打开，从而导致出粮管内的小麦下坠，黄青云随小麦一同跌入出粮溜管内。

图9 SL5311 筒仓内的辅助出粮口

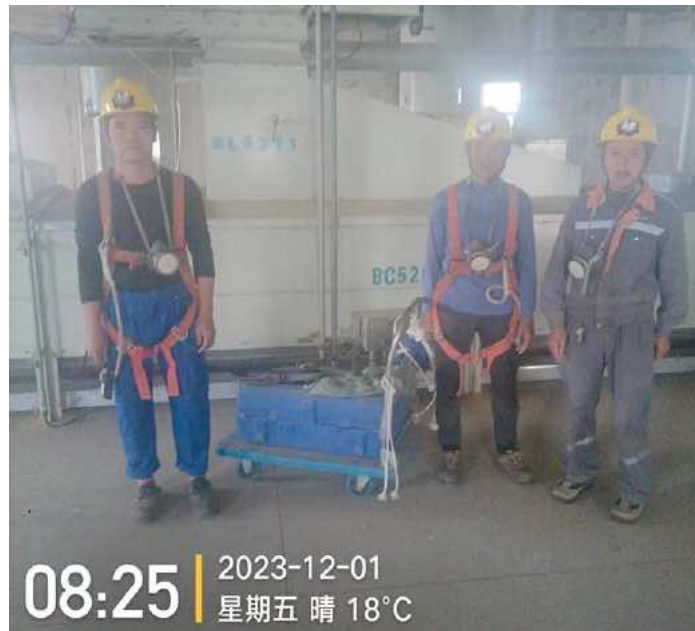
3.结合相关谈话笔录和检查事发当天清仓作业人员使用劳动防护用品情况了解到，进仓作业前，杨沛良对作业人员的劳动防护用品和通讯设备佩戴情况进行了检查确认（图10）。事发时，作业人员佩戴有安全帽、防尘口罩、五点式安全带、安全绳、头灯、对讲机和气体检测仪。

图 10 清仓人员劳动防护用品佩戴情况

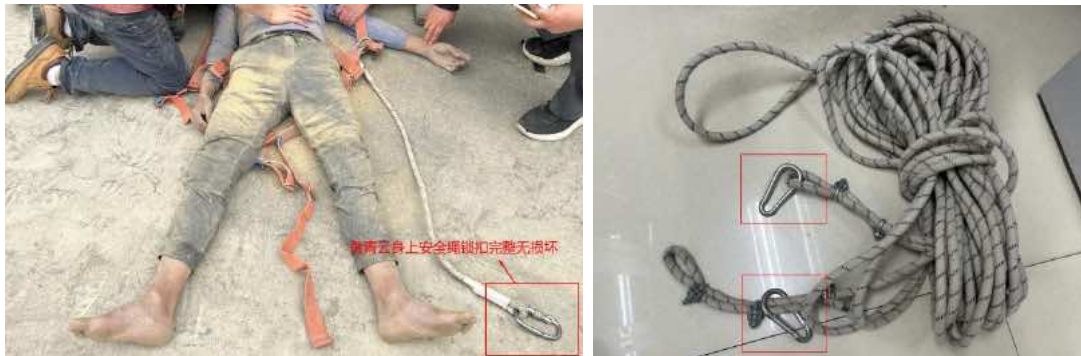
时，私自解除身上的安全绳<sup>[7]</sup>，导致自身随辅助出粮管内的小麦一同坠入下方的溜管内。

4.安全绳连接方式为一头采取锁扣与作业人员身上的安全带连接，另一头绑在进仓门口的护栏上。事发当天黄青云被救出时，安全绳未与其身上的安全带有效连接，安全绳锁扣完整，无损坏（图 11、12）。

图 11、12 事发当天黄青云使用的安全绳
