# 东莞谢岗东盛金属喷涂有限公司分布式 光伏项目“9·12”一般高处坠落 事故调查报告

东莞市政府事故调查组

2025 年 1 月

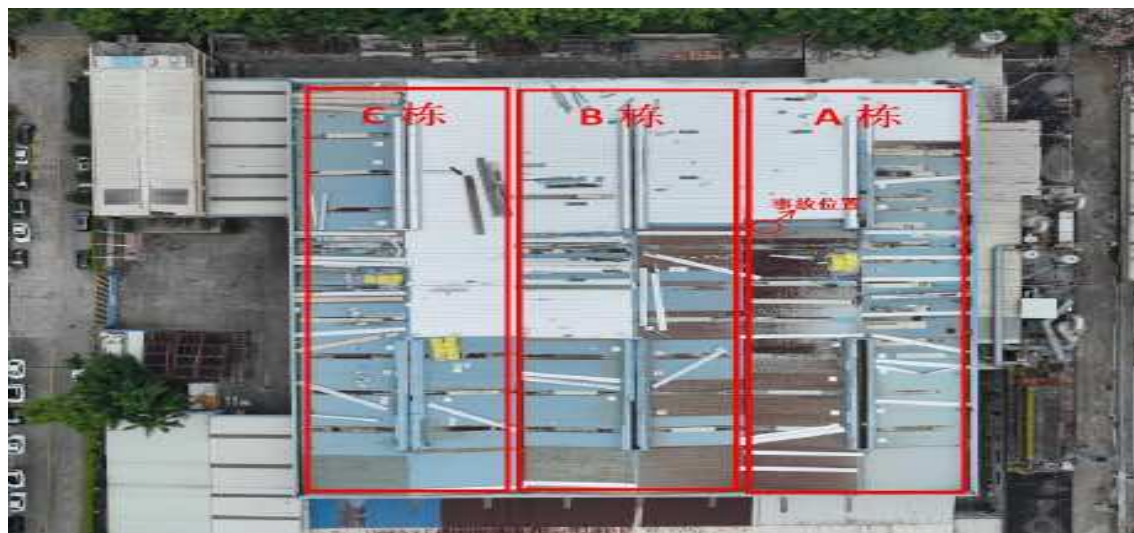
图 1 事故一期厂房屋顶作业面俯视图

本起事故发生于东盛公司一期厂房的屋顶彩钢瓦更换作业期间(见图 1),其主要作业面均在屋顶,A 栋屋顶破损处离地实测高度为 10.194 米(见图 2),全程涉及高处作业<sup>[3]</sup>。

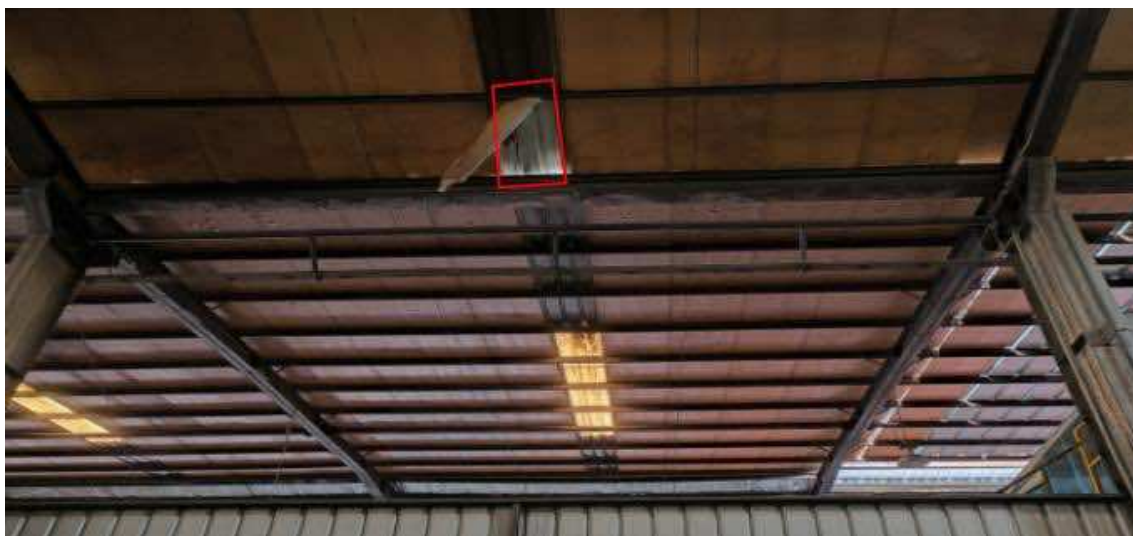
2024 年 9 月 12 日 6 时许，东灿公司共安排了 12 名临聘施工人员在二期厂房屋顶更换彩钢瓦，分两组，其中一组 8 人在 A 栋厂房屋顶作业，伍文卫、李恕昌<sup>[4]</sup>、李柱波<sup>[5]</sup>、韦启林<sup>[6]</sup>4 人在 B 栋厂房屋顶作业。6 时 40 分许，伍文卫、韦启林、李恕昌、李柱波 4 人在 B 栋屋顶将拆下的一片旧钢瓦<sup>[7]</sup>抬到 A 栋屋顶吊机位时，伍文卫踩到旧的透光瓦上，透光瓦破裂，伍文卫从破裂孔洞坠落到 A 栋车间地面（见图 3）。现场施工人员立即拨打 120 和 110。为防止其他施工人员踩到孔洞发生事故，施工人员自发用铁皮瓦将洞盖上。6 时 57 分许，谢岗医院医护人员到达现场

图 3 事故透光瓦破损处（死者坠落点）图

伍文卫（死者）安全意识淡薄，未经专门培训取得特种作业操作证上岗作业，未按照使用规则佩戴、使用劳动防护用品（安全帽、安全绳等），在搬运旧瓦时踩到透光瓦，透光瓦因受力过大破裂，导致伍文卫从屋面坠落死亡。

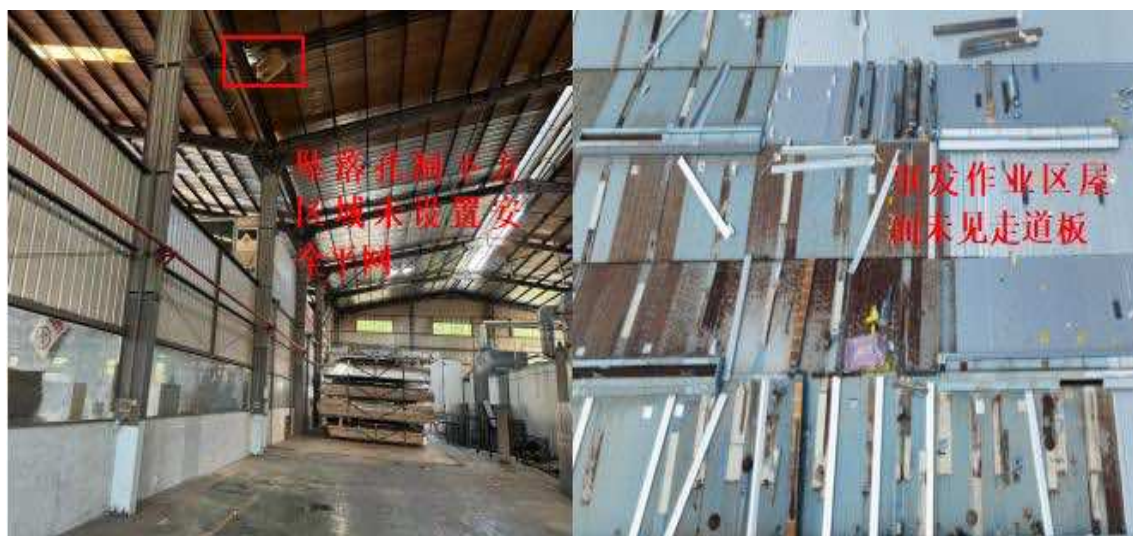
经现场勘查，死者伍文卫坠落在 A 栋车间地面，身旁有一顶草帽，现场地面未见有安全帽、安全绳。坠落处上方屋顶透光瓦破损，破损处距离屋内地面 10.194 米，坠落孔洞下方区域未设置安全平网，事发作业区屋面未见走道板等工程措施(见图 4)。

图 4 坠落孔洞下方区域未设置安全平网、事发作业区屋面未见走道板图

况)，未将临时用工人员纳入其安全管理体系；未按照相关规定组织开展安全生产教育培训工作；未向作业人员进行安全技术交底<sup>[10]</sup>，未告知作业场所和工作岗位可能存在的风险因素、防范措施以及现场应急处置方案；未对施工现场危险区域设置明显的安全警示标志<sup>[11]</sup>；未定期组织施工现场安全检查和隐患排查治理，未严格落实施工现场安全措施（未设置安全平网、走道板等工程措施）<sup>[12]</sup>。
