# “3·05” 福田区北环大道死亡事故 调查报告

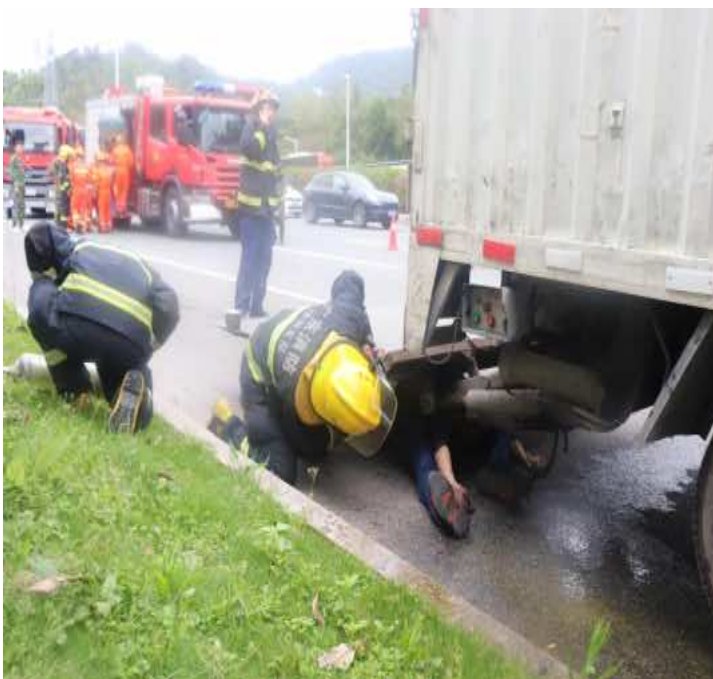
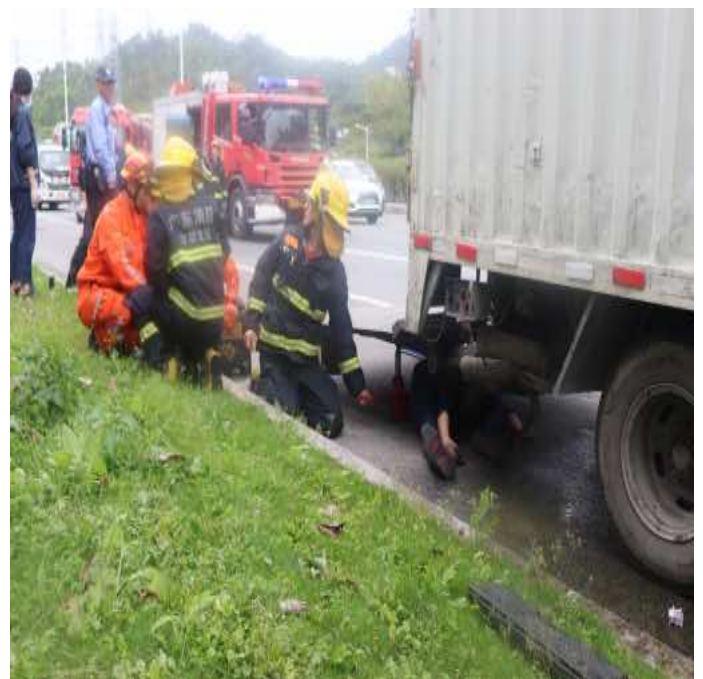
2019年3月5日16时52分，福田消防大队竹子林中队接指挥中心警情后，立即出动三台消防车，18名指战员赶赴现场。17时12分，中队到达现场后，发现一名男子被压在车尾部的液压升降尾板下，身体呈现坐姿，上半身前倾，但被困者未发出任何求救信息。随后，指挥员立即下达命令，由指战员将千斤顶放置于液压升降尾板下，经过3分钟处置，顺利将被困者从液压升降尾板下转移到安全地方。经现场法医初步鉴定，被困者已无生命体征。

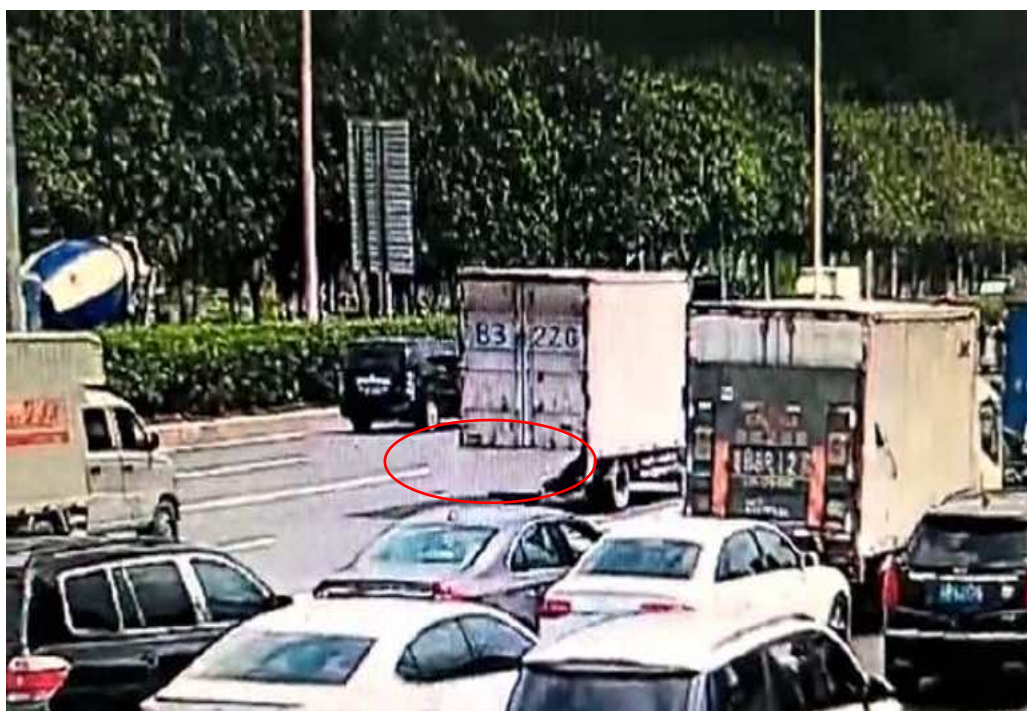
图一：通过调取事发路段监控录像，涉事解放牌厢式货车在事故发生前的行驶过程中，液压升降尾板处于水平打开状态。

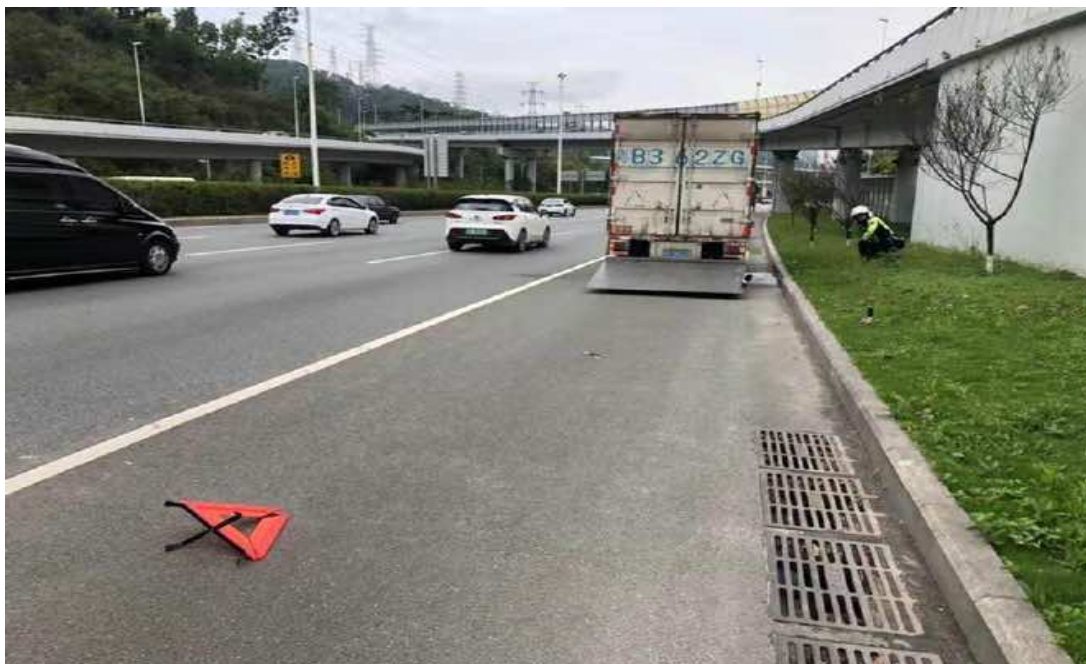
图二：解放牌厢式货车事发时停靠在北环大道香蜜湖立交路段。深圳“铁骑”在北环大道巡视情况，此时车辆驾驶员张某彪已经死亡。

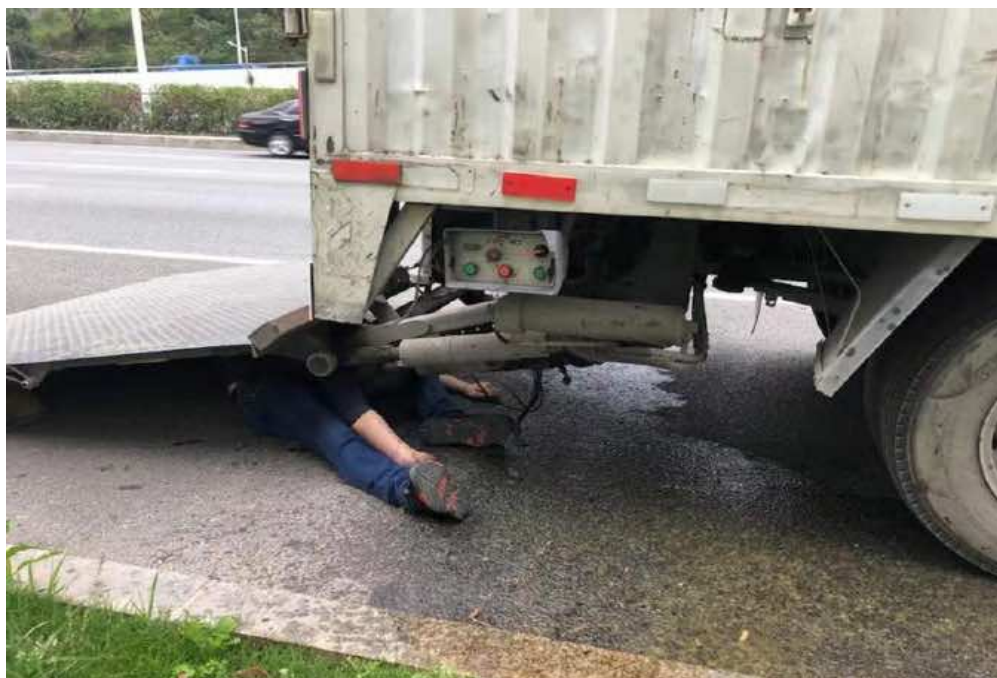
图三：车辆驾驶员张某彪被液压升降尾板板面挤压致死

张某彪（死者）安全意识薄弱，在维修涉事车辆液压升降尾板时，由于操作不当，违规冒险作业，造成液压升降尾板液压管道内液压油突然溢出，液压升降尾板的举升系统瞬间失效，导致升降尾板非正常下落，将正在尾板下方的进行维修操作且未采取任何防护措施的驾驶员张某彪（死者）挤压致死。

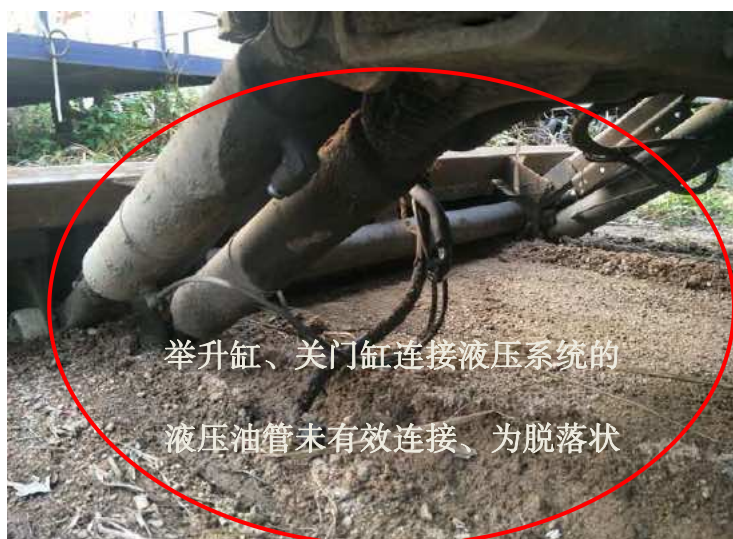
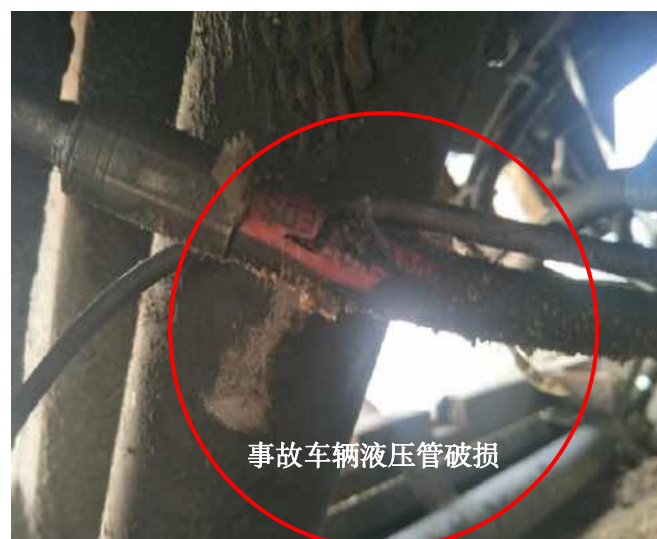
注：涉事车辆的液压尾板生产厂家为深圳市凯卓立液压设备有限公司。尾

板型号为 YT-QB15/155-QL，参数及结构示意图
