# 广西东怀矿业有限责任公司“5·22”一般 顶板事故调查报告

广西东怀矿业有限责任公司“5·22”顶板事故调查组

2026 年 7 月 6 日

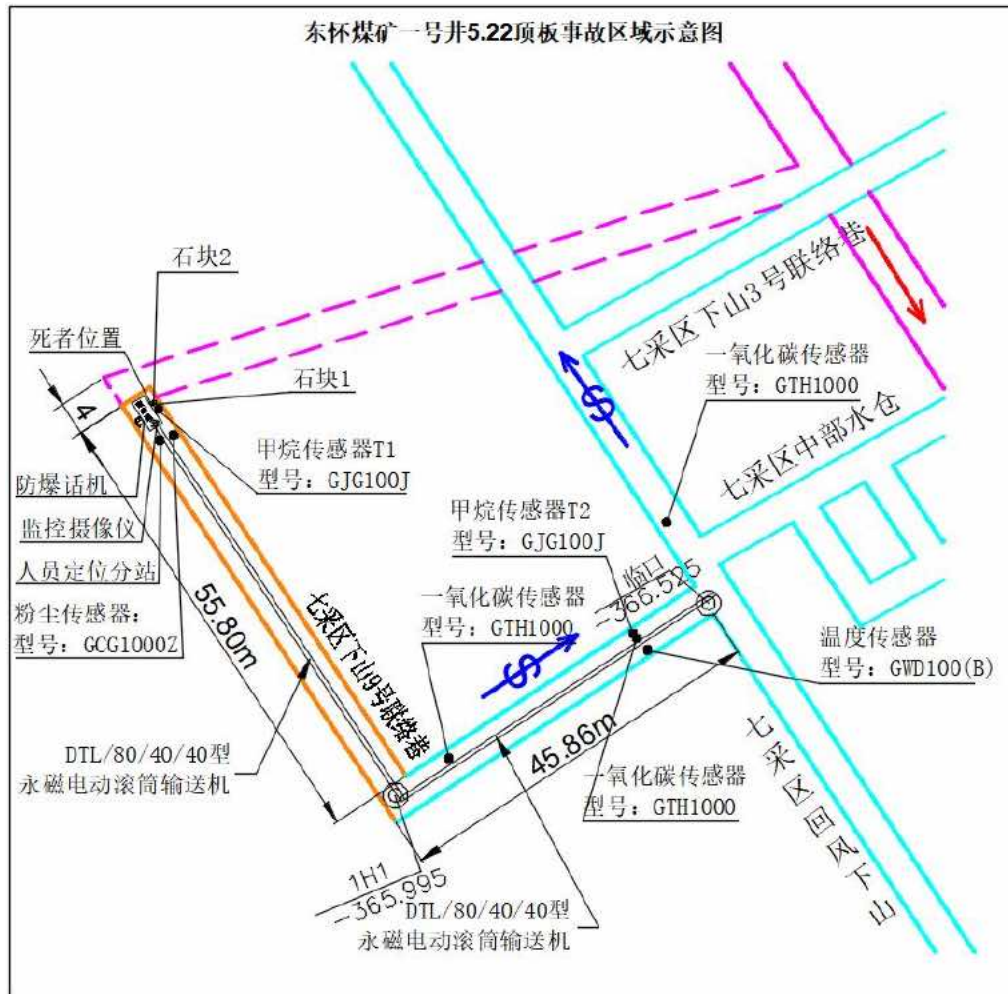
图 1 事故区域示意图

通过现场勘查,事故发生地点位于该矿七采区下山 9 号联络巷掘进工作面,掘进迎头距巷口 101.7m。具体为七采区中部水仓回风侧巷口往下 4m 处开口,首先以 163° 方位角沿 D 煤层掘进 45.9m,随后以 236° 方位角穿层掘进 55.8m,巷口至迎头全长 101.7m。事故地点巷道实测毛断面宽度为 5.05m,高度为 3.3m (设计断面为矩形,设计净宽 5.0m、净高 3.0m)。往该巷掘进工作面迎头方向,右帮片帮形成了三角形空区 (约长 2.0m×宽 1.5m×厚 0.6m),经计算此空区的体积约为 0.9m<sup>3</sup>,片帮滑落下的块体总重量约 2.3t。现场勘查时周边有两块散落的岩块,长、宽、厚分别为 2.0m×0.6m×1.7m、1.6m×0.3m×0.8m。现场顶板永久支护距离迎头 1.4m 最里侧两排锚杆的两边顶角锚杆共 4 根未施工。左右两帮各有长度 3.15m、3.3m 的帮部没有进行永久性支护;巷道左侧停有一台 EBZ-160 型综掘机,敷设一趟 120mm<sup>2</sup> 电缆为综掘机送电,安装有一趟  $\Phi$  50mm 供水管和一趟  $\Phi$  50mm 压风管路 (详见事故区域示意图及事故现场人员位置示意图)。

该矿七采区下山 9 号联络巷掘进工作面围岩强度较低、节理发育，事故当班作业人员违规进入空帮距离超过《作业规程》规定的危险区域进行顶板锚索支护作业时，巷道右侧岩体开裂片帮，砸中作业人员导致事故发生。

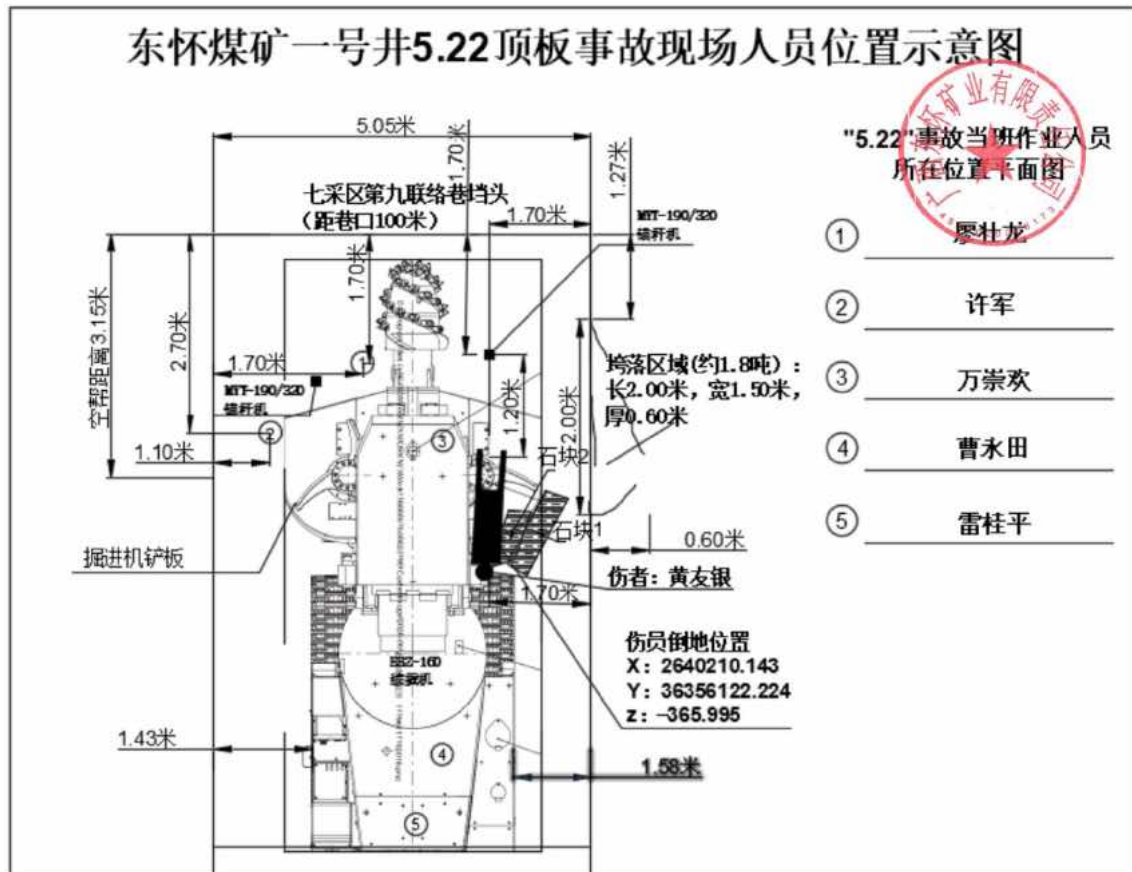
图 2 事故现场人员位置示意图

作锚杆机，万崇欢负责拆装钻杆）；现场其余人员分工为：雷桂平巡查转载机运行情况，黄朝远、蒙春桂操作皮带输送机转运支护材料并同时配合开展锚杆支护作业，曹永田在综掘机上全程现场盯守。23 时 30 分，万崇欢、黄友银 2 人完成顶部锚网支护后，黄友银正在实施顶板锚索钻孔过程中，巷道右侧片帮（空帮）一块规格约 2m×1.5m×0.6m 的不规则矸石突然滑落坍塌，黄友银来不及躲避，被矸石击中后背、颈部及左臂，至此事故发生。
