# **重庆开州天邦食品有限公司**

## **“12·26”较大中毒和窒息事故调查报告**

2023 年 12 月 26 日 8 时 44 分许，重庆天邦食品有限公司产生的柑橘果渣在长沙镇狮寨社区废弃坑池进行填埋处置过程中，发生一起较大中毒和窒息事故，造成 3 人死亡，3 人受伤。

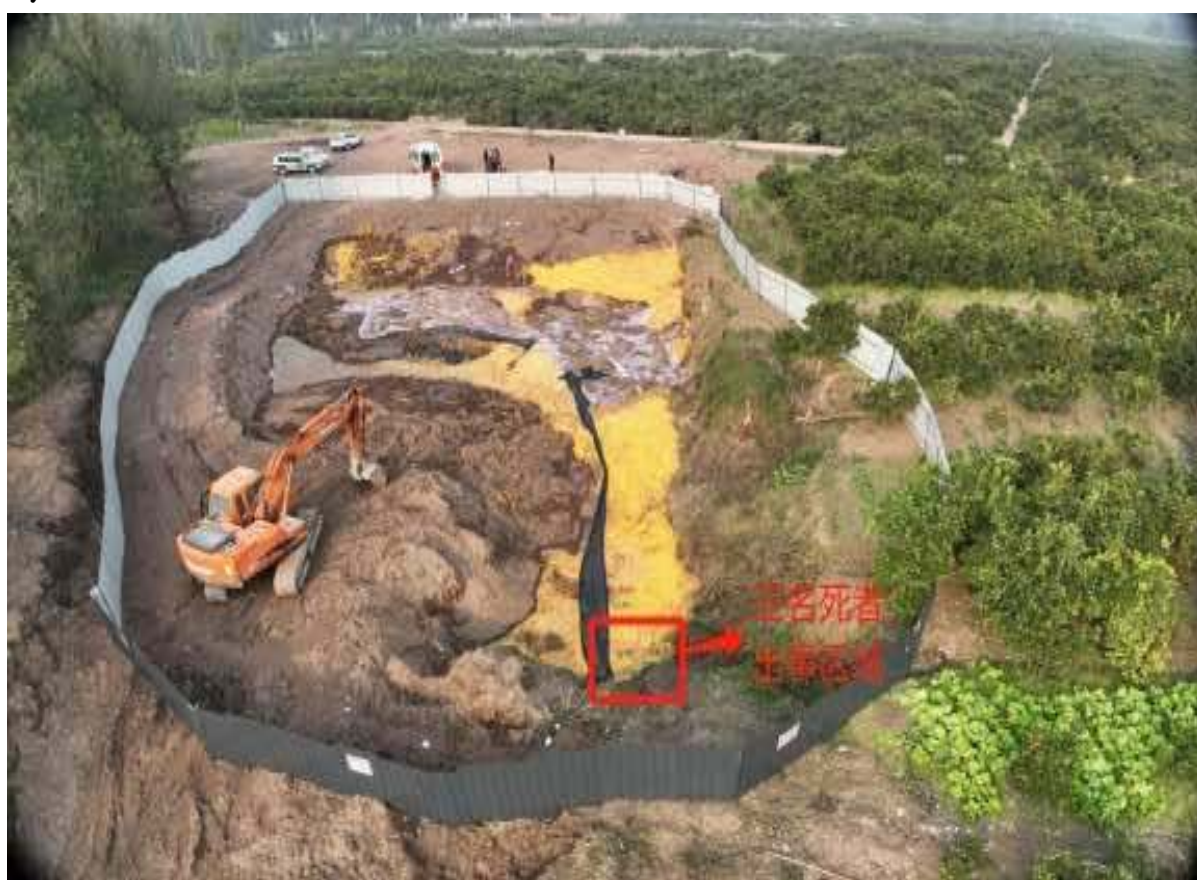
图2：果渣填埋坑池周边环境鸟瞰图

1. 现场勘查情况。事故现场果渣填埋坑池呈南北走向，南北总长约 50m；北端相对较宽，最大宽度约 25m，南端相对较窄，最小宽度约 12m；占地面积约 800m<sup>2</sup>，深度 3m~5m。坑池北端已被果渣基本填满，坑中果渣堆体整体呈现北高南低，南端约 2.5m~3m 深度未填埋果渣。坑池南端边坡倾角相对比较平缓（约 40°~50°），事故发生点位于废弃坑池最南端的最低洼处。

现场勘察发现，涉事坑池北端为果渣先期倾倒填埋位置（事发时已基本填平），果渣上覆盖较薄的泥土层，局部还有果渣露出，连续覆盖泥土层的范围由北向南，延伸到中部约 10m。涉事

坑池中部部分果渣上覆盖有泥土、彩条布和黑色薄膜，其中一条黑色薄膜从中部向南端事发点铺开。坑池南端事发点的果渣堆体完全裸露，不断有气泡从渗出液中冒出，现场伴有较浓烈的刺鼻性气味。涉事坑池南端西侧停放一辆斗山牌（DOOSAN）履带式挖掘机，此处堆放大量泥土，为事发当日果渣填埋位置。（见图2）

事发点位于涉事坑池南端低洼底部，也是该坑池的最低位置。由于夜间气温相对较低，空气流动性较小，二氧化碳和乙醇气体密度比空气重，夜间果渣分解产生的二氧化碳及乙醇气体沉积在涉事坑池底部，逐渐向低洼处汇集。同时，现场勘察发现，涉事坑池北端果渣上覆盖有较多的泥土层、彩条布和黑色薄膜，坑池南端的事发点则相对裸露。果渣分解产生的二氧化碳及乙醇等气体会更多的从阻扰较少的相对低洼点（事发点）逸出，加剧了事发点二氧化碳及乙醇等气体的聚集，从而导致事发点低洼底部二氧化碳等气体浓度超标，进而引起空气中氧气低于正常值。
