## 广西双利铝业有限公司“2·23”物体打击一般事故调查报告

2023-04-18 09:05 来源：来宾市工业园区

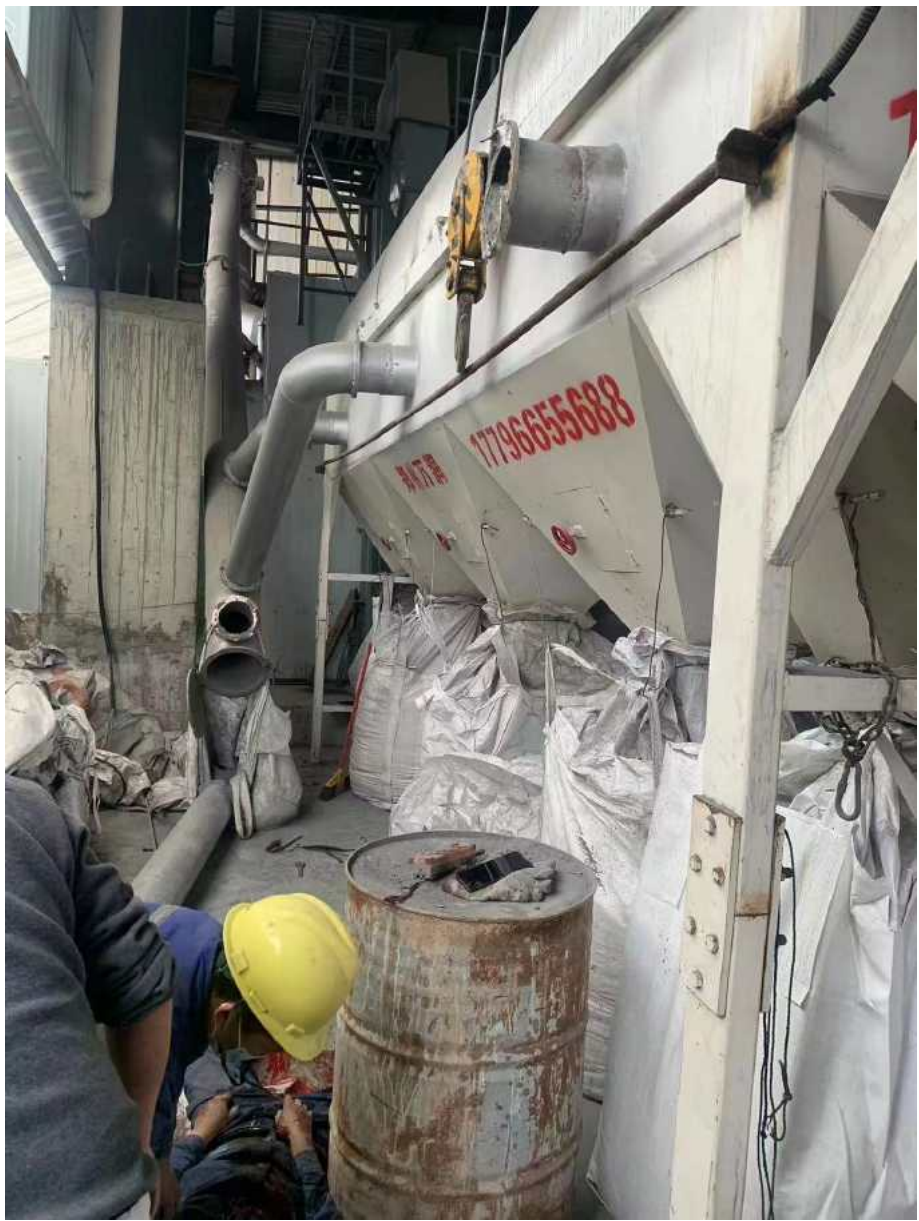
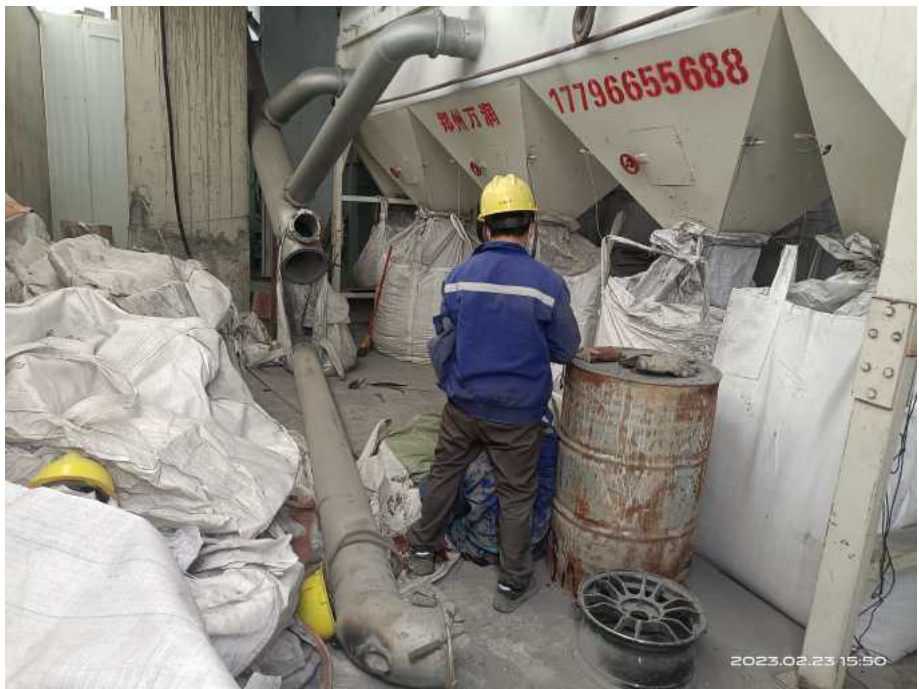
事故现场位于双利铝业公司1号厂房南面围墙铝灰球磨机工段除尘筛管道旁，除尘管道接口高处离地面有约2米多，管道掉落在除尘筛南面，管道上绑有麻绳，除尘筛旁有一个铁油桶、一个铝轮毂、一个安全帽落在地上；除尘筛上部管道接口旁停着吊机挂钩；由于除尘筛位于摄像头角落未能拍摄到管道掉落伤人的画面。经来宾市公安局来宾华侨管理区分局调查取证，排除刑事犯罪可能性。现场照片如下：

作业人员罗\*\*、黄\*\*检维修作业时没有经危险作业审批，未按施工要求操作，没有做好管道防脱落保护措施，导致除尘筛管道掉落，发生物体打击事故。

5. 双利铝业公司设备安全管理不到位，单梁吊机吊钩没有安装防脱钩装置。

（三）双利铝业公司要对生产车间厂房的安全设备进行全面排查，建立全面的设备安全管理台账。划定重点检查设备，由专业检维修队伍或人员进行维修；所有吊装设备按规定要求进行检查，及时更换有异常的防脱钩装置，使用前检查吊钩与吊带是否匹配，落实安全防护措施，防止维修吊装类事故发生。
