# 东莞麻涌连盛贸易有限公司“7·29” 一般触电事故调查报告

东莞市政府事故调查组

2025 年 12 月

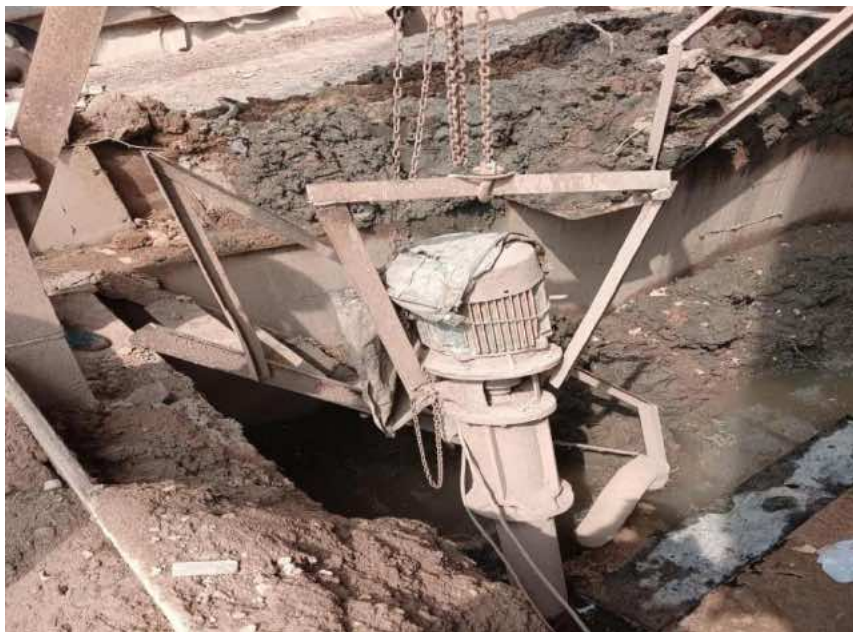
涉事设备为连盛公司制砂车间的抽水泵(如图1),产品名称:液下泵<sup>[4]</sup>,型号:160-15PV004,于2024年3月从安国铭利泵业有限公司购买,金额6500元,具有出厂检验合格证。该抽水泵从2024年3月购入后便投入使用,期间抽水泵及其电动机未出现故障维修情况,连盛公司有派电工对该抽水泵进行添加润滑油、电路检测等保养工作。杨发庆基本每天都会使用该抽水泵<sup>[5]</sup>抽取制砂车间水坑积水,时长约1小时。

图 1 涉事抽水泵外观图

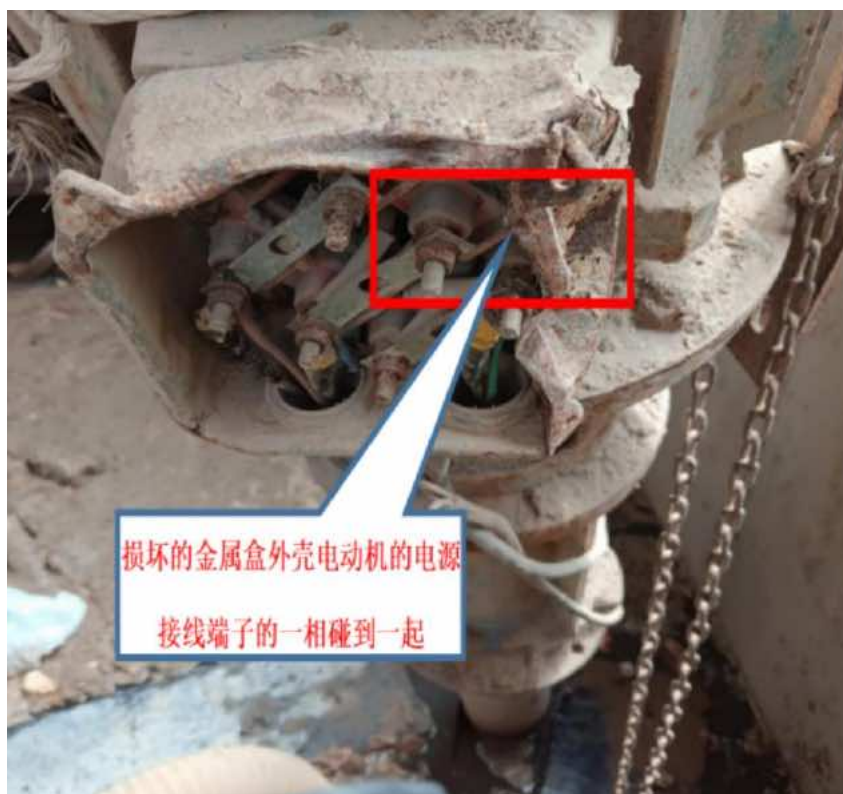
现场勘察发现,该抽水泵电动机的电源接线盒外盖没有盖上,用一块帆布遮挡电动机电源接线盒<sup>[6]</sup>,且电动机电源接线的金属盒外壳已损坏变形,与电动机的电源接线端子的一相接触到一起<sup>[7]</sup>,致使电动机外壳带电(如图2)。

图 2 涉事抽水泵电源接线盒损坏情况

涉事抽水泵电动机接线盒损坏，电动机的电源接线端子的一相与电动机外壳碰壳使电动机外壳带电，导致杨发庆触碰电动机外壳时发生直接电击。

（一）连盛公司应深刻吸取本次事故教训，严格遵守有关法律法规，落实安全生产主体责任，一是认真组织对全单位生产作业场所和设施、设备进行安全风险辨识管控，落实生产安全事故隐患排查治理制度，采取技术、管理措施，及时发现并消除事故隐患；二是针对电线电缆迅速组织开展大排查大整治，务必加强安全管理，规范用电安全，有效遏制同类事故发生。

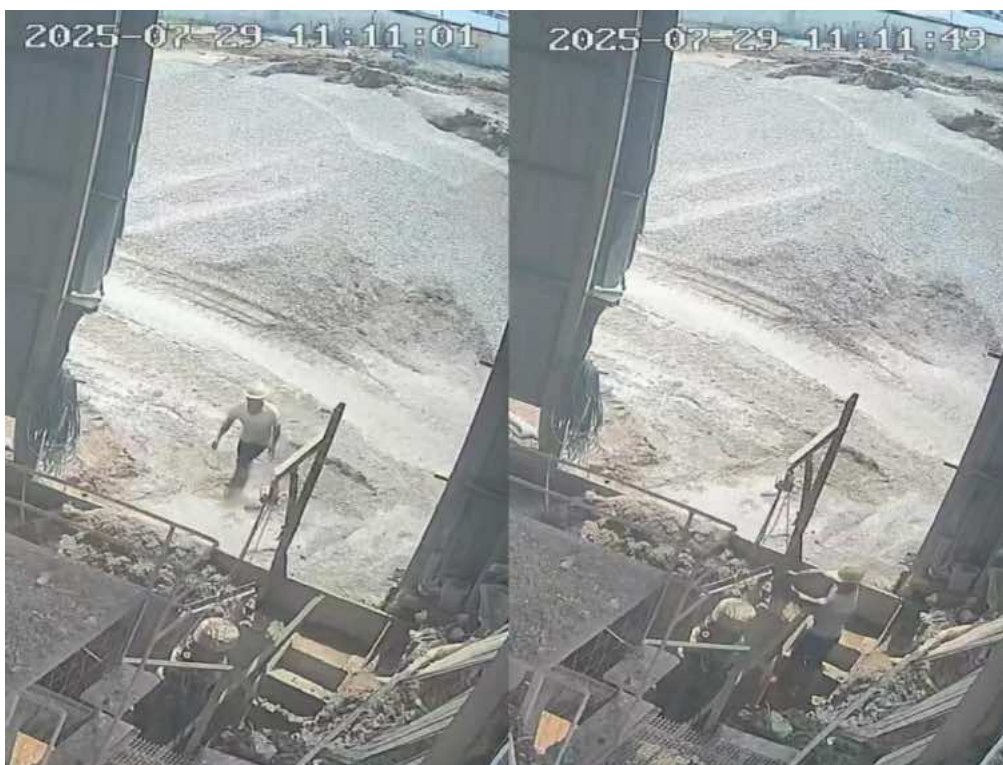
**2.事故发生经过。**2025年7月29日11时11分00秒，杨发庆走到制砂车间配电箱。11时11分37秒，杨发庆来到抽水泵位置，摇动抽水泵并拉动抽水泵上手拉葫芦（如图3）。11时12分39秒，杨发庆再次走到配电箱。11时13分，杨发庆返回抽水泵位置，一手接触水泵电动机外壳一手接触护栏发生触电，随即倒地掉落到制砂车间的水坑（如图4），因该区域无其他作业人员（如图5），杨发庆触电后未能被及时发现。

图3 杨发庆走到抽水泵配电箱位置，随后来到抽水泵位置

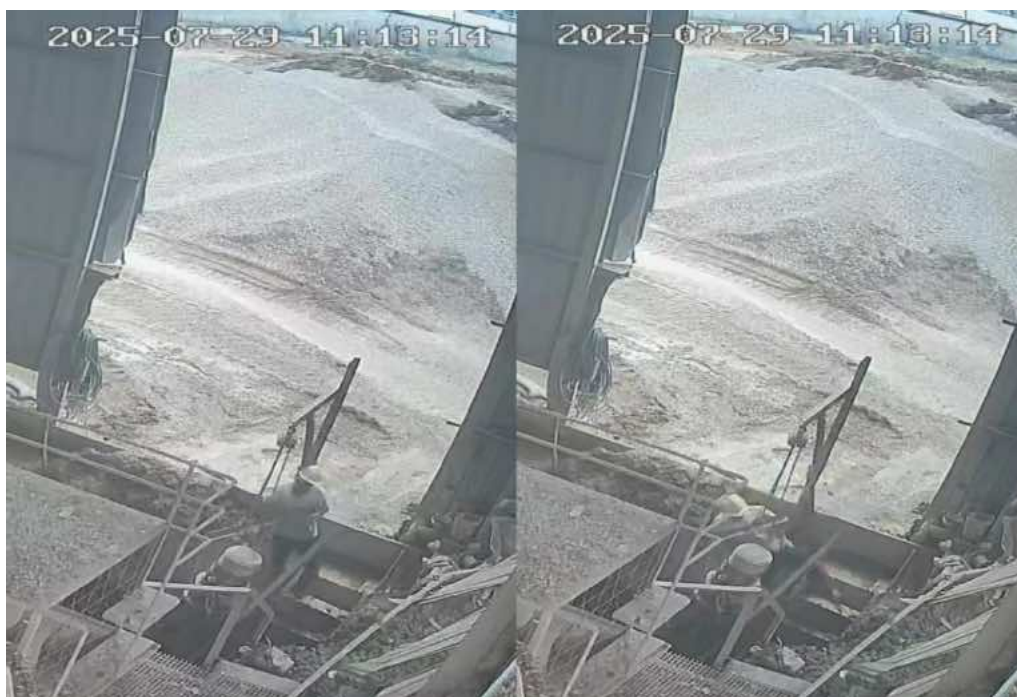
图4 杨发庆触电，随后掉落制砂车间的水坑

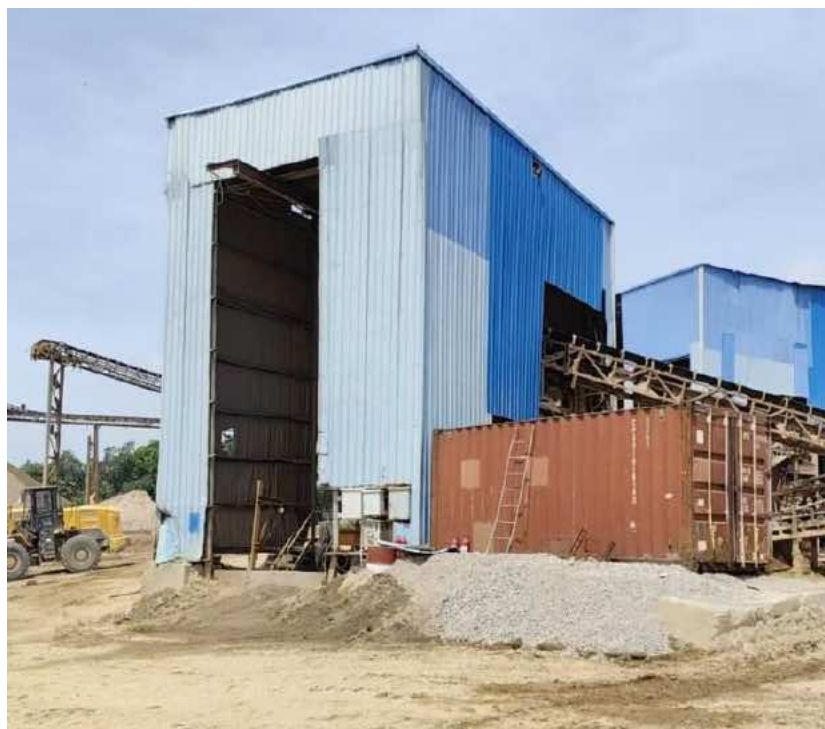
事故现场为连盛公司制砂车间（如图 6），制砂车间为简易铁构架房屋，车间内配置有制砂机器一台，皮带输送机一台，制砂机下有一个深约 2.2 米的水坑，坑内有一台抽水泵，水泵电动机与水泵连接在一起，用角铁焊接的一个架子支撑水泵和电动机，水泵电动机架用一条铁链吊在钢构梁上。水泵旁边有一个钢构梯子与水泵电动机距离约 15 厘米，梯子与吊水泵的架子和房屋构架连接在一起（如图 7）。

图 6 连盛公司制砂车间

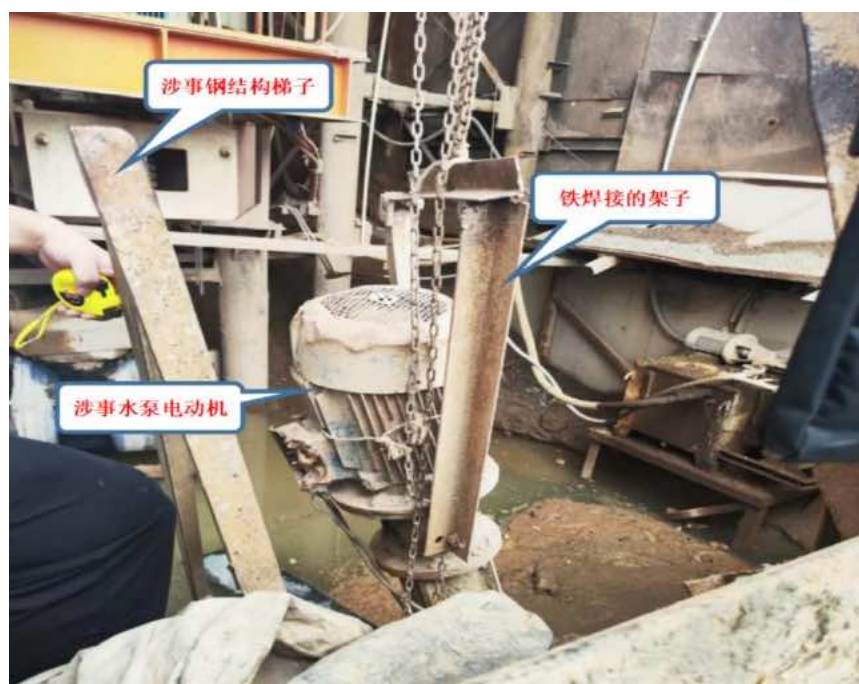
图 7 连盛公司制砂车间

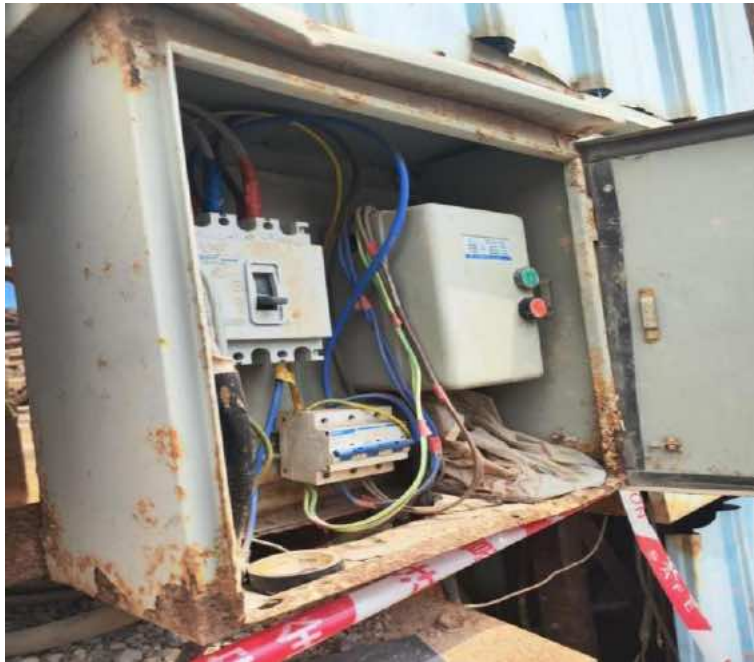
1. 涉事抽水泵配电箱的电源开关一级开关和二级开关都是采用断路器，开关电源电压为 380V，采用的是三相四线制 TN

系统配电。抽水泵电动机电源控制回路未安装漏电保护开关<sup>[14]</sup>，且开关的进出线采用了黄/绿双色线和蓝色线作为电源的相线（俗称火线）（如图 8）。

配电箱内无接地保护装置，抽水泵电动机外壳无接地保护<sup>[15]</sup>，电箱外壳锈蚀，无警示标志<sup>[16]</sup>。抽水泵电源线无护套保护，直接拖放在地上（如图 9）。

图 8 抽水泵配电箱图

[14] 《用电安全导则》（GB/T 13869-2017）第 5.1.2 条：电气线路的安装：电气线路应具有足够的绝缘强度、机械强度和导电能力，其安装应符合相应产品标准的规定。当系统接地的形式采用保护接地系统时，应在电路采用剩余电流保护器进行保护，并且保护应具有选择性。

[15] 《电气装置安装工程接地装置施工及验收规范》（GB 50169-2016）3.0.4：电气装置的下列金属部分，均必须接地，5 配电、控制、保护用的屏（柜、箱）及操作台的金属框架和底座。

[16] 《建筑电气工程施工质量验收规范》（GB50303-2015）第 5.1.1 条规定，柜、台、箱的金属框架及基础型钢应与保护导体可靠连接；对于装有电器的可开启门，门和金属框架的接地端子间应选用截面积不小于 4mm<sup>2</sup> 的黄绿色绝缘铜芯软导线连接，并应有标识。

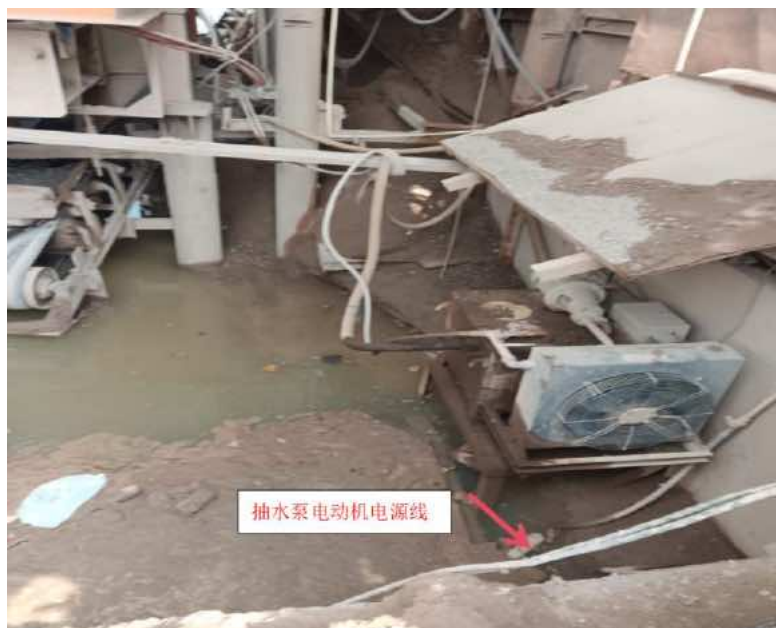
图 9 抽水泵电源线无护套保护

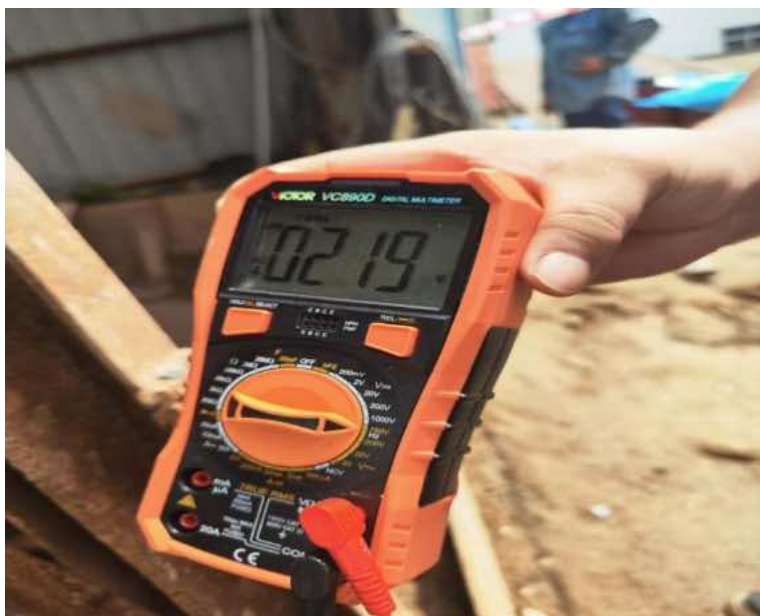
2.经现场勘查，技术专家给抽水泵电动机通电后用数字万用表检测到电动机外壳对人体电压为 219V<sup>[17]</sup>（如图 10）。

图 10 检测电动机外壳电压

[17] 根据《特低电压（ELV）限值》（GB/T3805-2008）第 5 条和第 6.1 条的规定；该事故属于 2 类环境，单故障、交流电压。人体能承受的最低电压限值为 33V，超出 33V 交流电压就会有触电的危险。

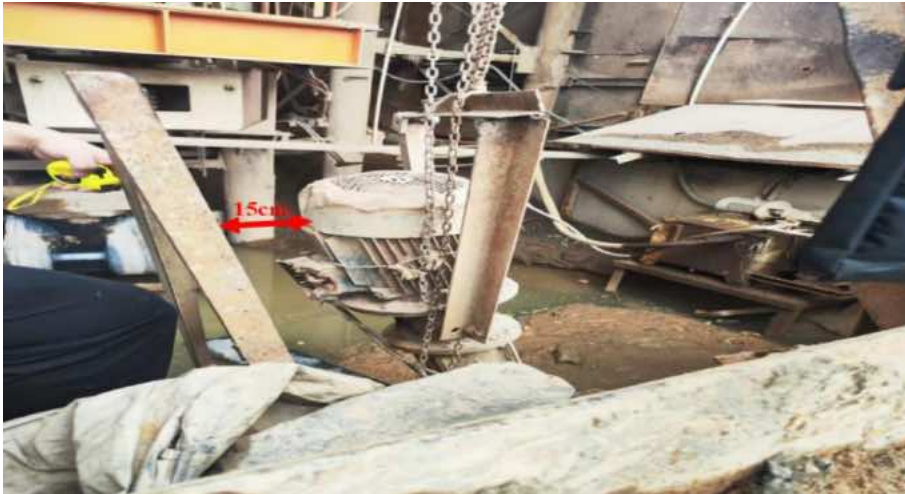
3.制砂车间水坑梯步的角铁扶手与水泵电动机的距离为15cm（图 11）。

图 11 扶手与水泵

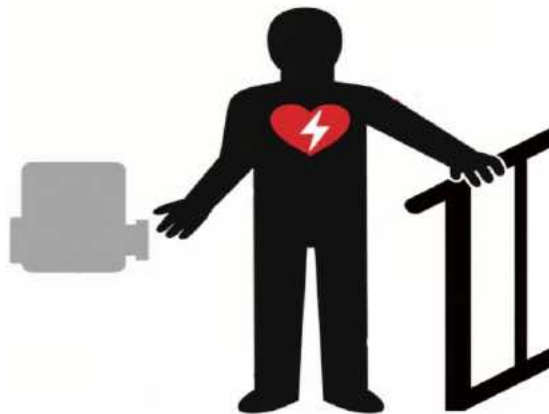
4.触电过程推断。制砂车间的抽水泵电动机外壳损坏且与电动机电源接线端一相碰到一起，致使电动机外壳带电；电动机外壳无接地线保护，且抽水泵电动机电源控制回路未安装漏电保护开关，电动机外壳带电断路器不会跳闸。当杨发庆一手触碰电动机外壳，一手扶角铁栏杆时电流在两手之间形成通路（如图 12），引起心室颤动、心脏聚停、失去知觉而摔下水坑。

图 12 触电电流途径示意图
