# 北海市铁山港区国家管网集团华南 广西分公司“3.29”成品油输油管道泄 漏事故调查报告

北海市人民政府事故调查组

2021 年 6 月 28 日

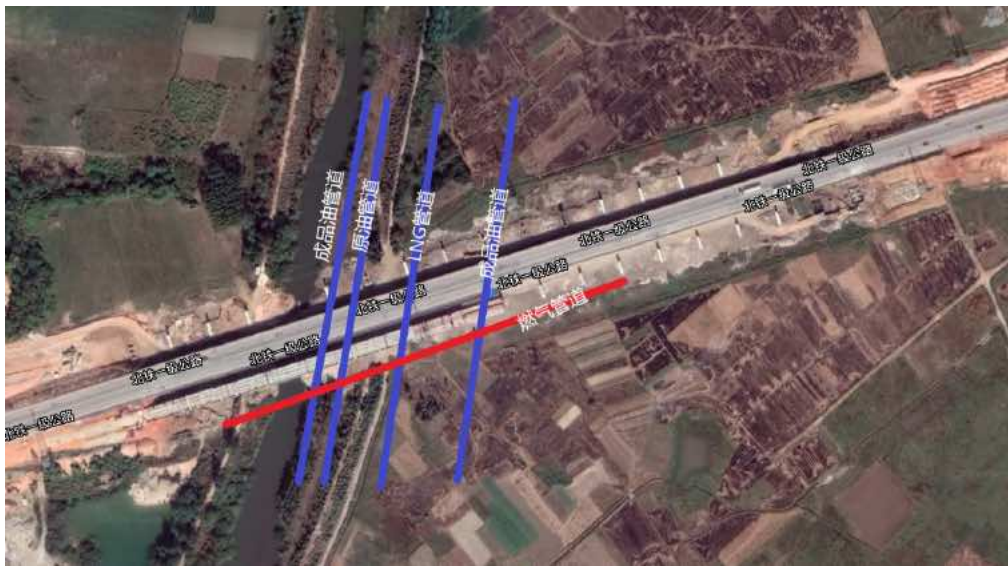
#### （三）事故发生前现场情况

2020年7月27日新奥燃气公司与新地能源签订《向海大道及铁山港工业园区次高压管道穿越工程施工合同》，施工总承包预算金额965.692万元。其中，在向海大道南侧6#桥处定向钻穿越工程施工承包金额261.741万元，定向钻穿越总长度471m，设计出土点距离事故管道70m，穿越国家管网集团属下华南公司2处成品油、东部储运公司1处原油、西南管道公司1处LNG管道。

经现场勘查：泄漏点位于向海大道旁，管道里程桩号 BN006+950，周边 100m 无村庄，无人员伤亡。受损管道 K34+215（西侧成品油管道，距离水平定向钻穿越出土点约 70m），位于向海大道旁，西南成品油管道北海-南宁段北海出站约 7km 处，管道里程桩号 BN006+950。管道被磨穿，伤口长约 10cm，宽约 3cm，破损点长约 1.5cm，宽约 0.1-0.5cm，且处于弯管段。当时管输工况为北海向南宁方向管输 95#汽油。

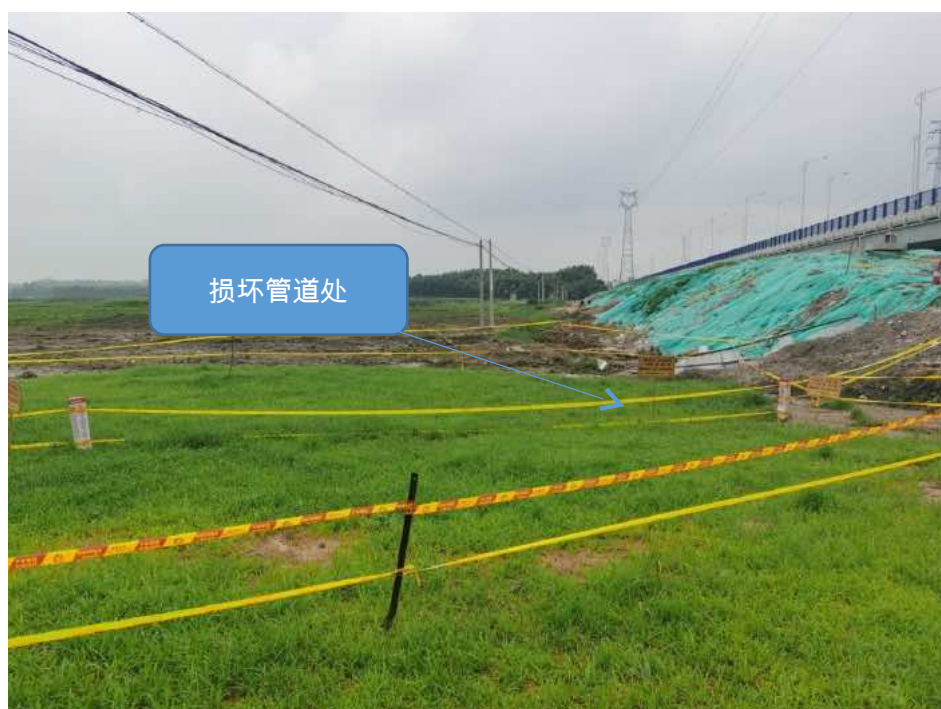
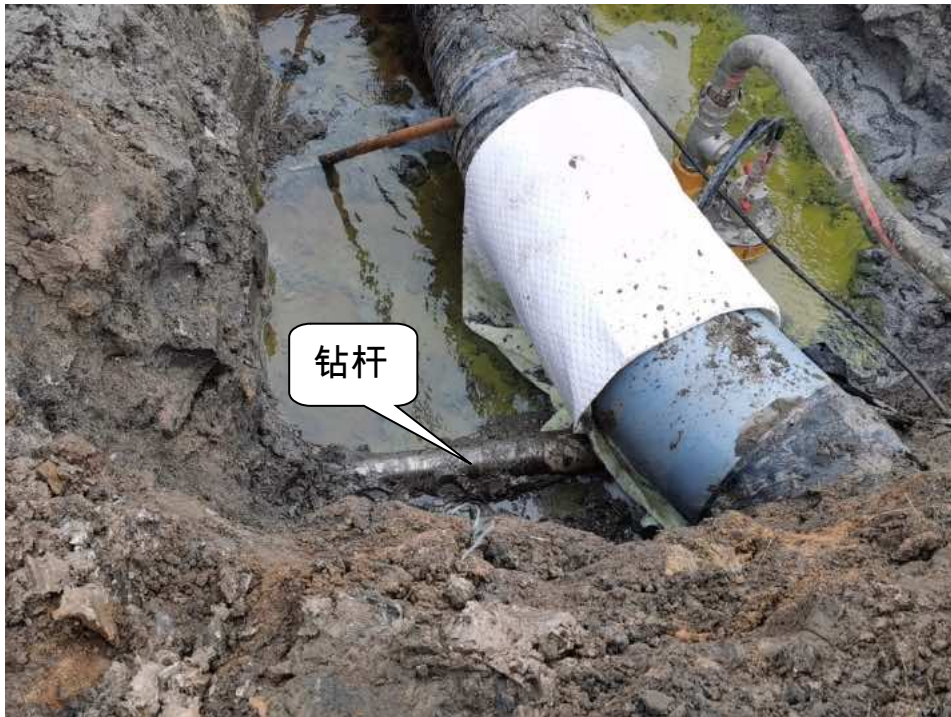
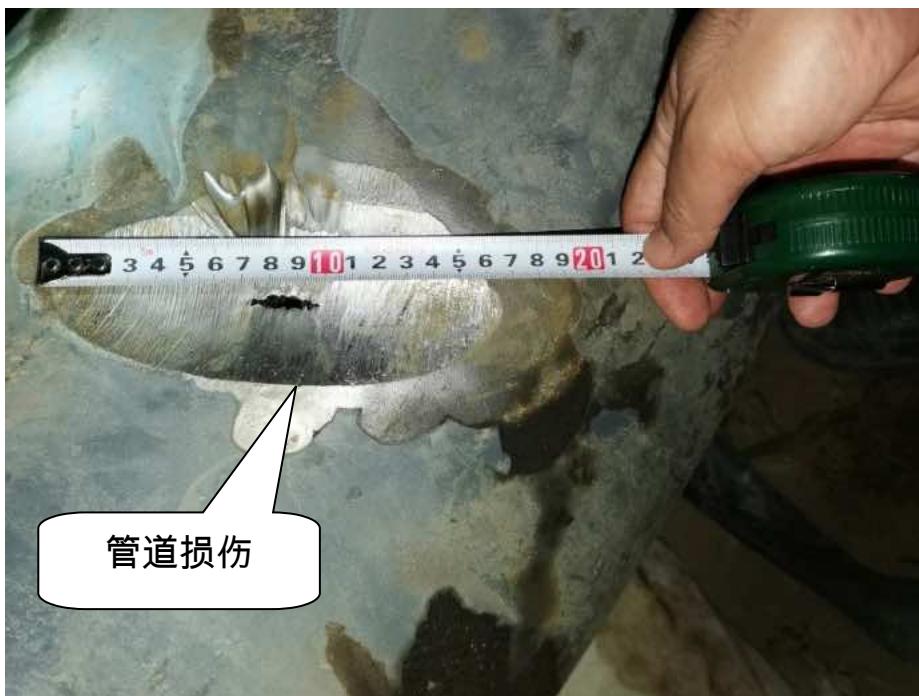
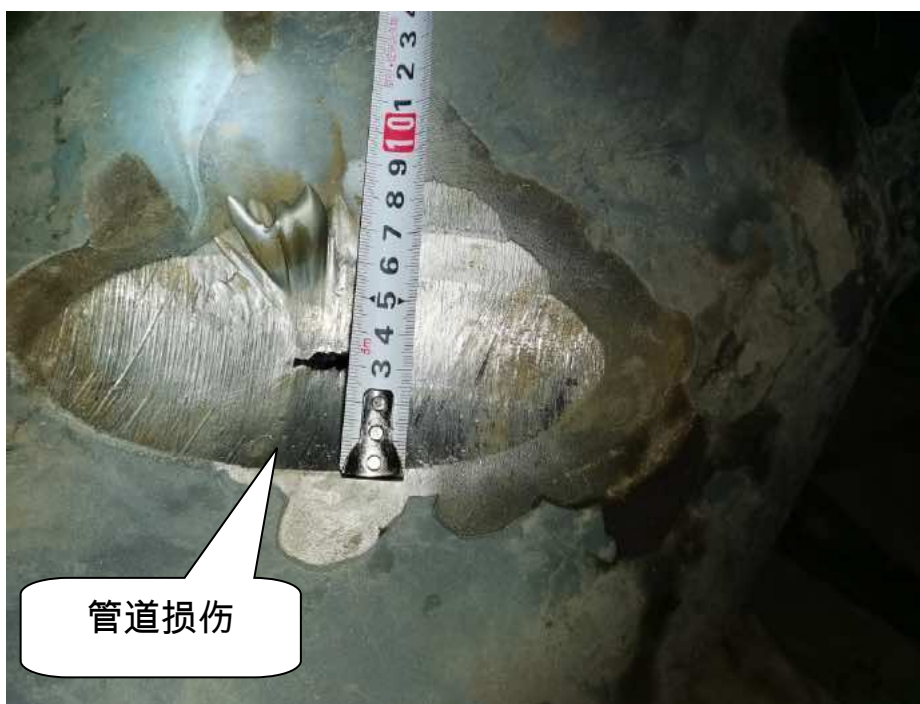
理人员李伟庆，随后李伟庆电话通知广西北部湾新奥燃气发展有限公司陈永齐，陈永齐于 8: 10 通知西南成品油管道运营单位国家管网集团华南广西分公司广西输油一部北海站。8: 12 北海站管道工班长朱珍勇接到电话报告：BN007-50 处有油迹，随即安排人员前往确认。8: 33 北海站站长苏勇向输油部经理叶海燕汇报异常情况，并赶到现场，组织人员进行排查。上午 9: 00 时，确认是国家管网集团华南公司北海站管道渗漏，泄漏点位于向海大道旁，管道里程桩号 BN006+950。经现场核实，泄漏成品油为汽油，油迹面积大约 50 平方。18: 00 左右至 3 月 30 日 2 时许，在挖出漏点后，发现钻杆紧贴管道正下方，距离地表深度约 1.7m。

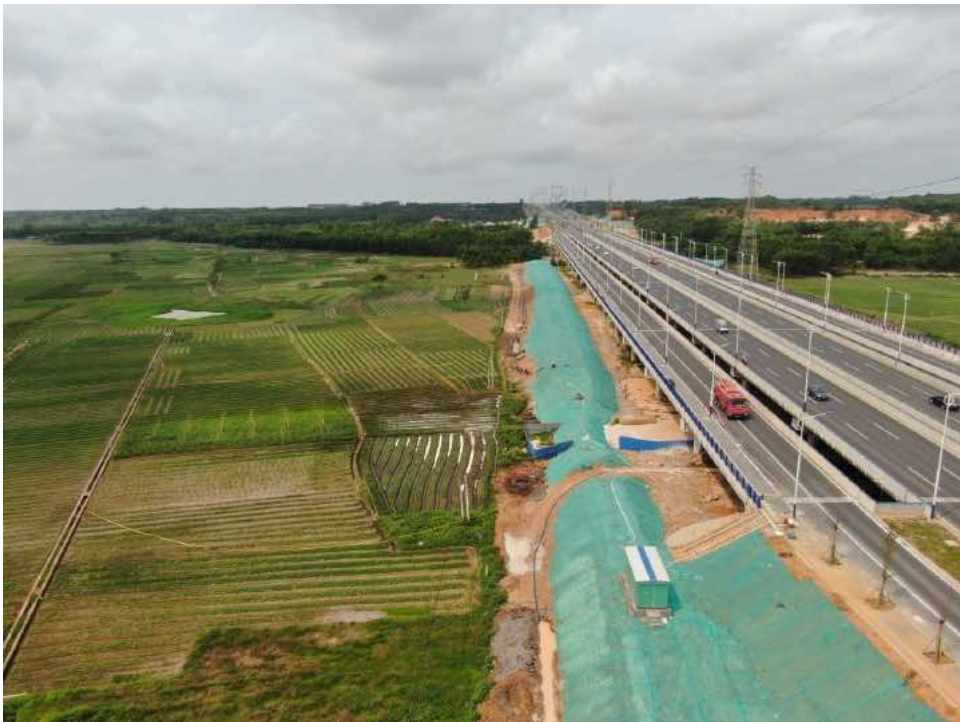
管道压力卸放，使用防爆设备将泄漏油品回收至油罐车，待外流油品收集完毕后，使用铜铲等防爆型工具人工开挖查找漏点，同时做好各种堵漏方案和油品紧急收集处置措施。截至 20:30 分收集油、水混合物约 0.5 吨，开挖深度为 0.7m，泄漏油品逐步显露，开挖土质松软。3 月 30 日凌晨 2 时许，查找到成品油输油管道泄漏点，初步判断是施工单位在施工时定向钻杆损伤。7 时 30 分损伤管道挖出并开始抢修，4 月 2 日 10:59 时抢修完毕，立即对输油系统进行测试，至 17:00 时管道输油恢复正常。本次事故抢险过程无次生灾害无人员伤亡、无次生灾害、无负面舆情。现场抢修完毕如图：

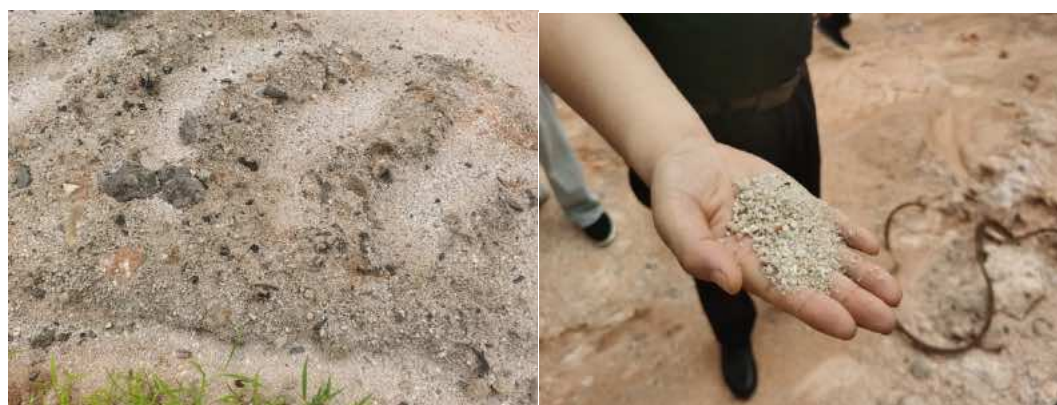
1. 施工单位对地质情况掌握不准确。原设计方案为大开挖的方式，后因发现天然气管道自西向东依次交叉穿过成品

油管、原油管、高压天然气管、成品油管，建设单位新奥燃气公司以工程联系单（编号 XAGC-2020-1220）的方式改为水平定向钻穿越方案，地质资料借鉴了穿越位置附近的北海市向海大道工程的勘察资料，并进行了专家评审和专项安全评价。由于向海大道道路桥梁施工后周边的表层地质与道路工程勘察时有所变化，导致施工单位掌握地质情况不准确。通过事故处置时的开挖验证，该穿越段地质存在砾砂层，较为松软，不易成孔，扩孔过程中由于粒径大的砾砂不断在孔底沉积使得钻杆产生向上偏移推力。施工方案对地质情况掌握不准确，埋下事故发生的重要隐患。

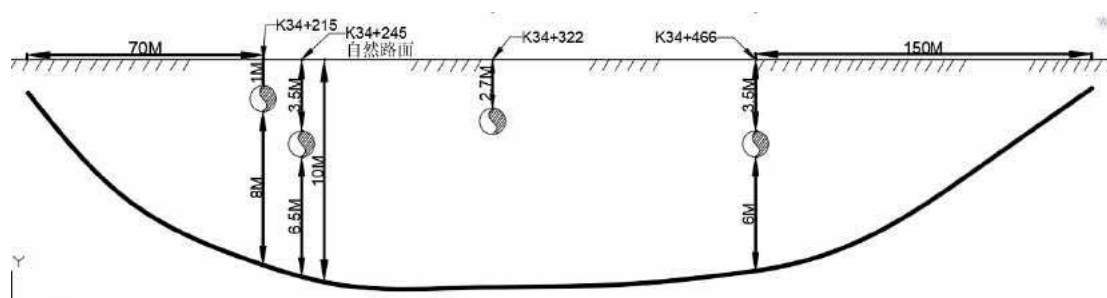
六号桥断面示意图：

2. 施工单位未严格按照既定方案施工，实际穿越深度与既定方案存在一定偏差。施工方案中断面示意图标注为“成品油管道管底以下 8m”，文字表述里引用了 2020 年 12 月 3 日专家的评审意见（定向钻穿越管道处交叉垂直间距不宜小于 6m），表述为“保证成品油管道管底下方 6m 以下”，示意图中的标注出现错误。根据导向数据记录表，导向孔时该处的埋深为地面以下 5.5m 左右，距离成品油管道底部为不足 4m，从而增加了受地层影响造成钻杆上移触碰成品油管道的可能性。施工过程中现场疏于监管。施工单位未能及时注意

到扩孔过程中泥浆性能和泥浆排量达不到正常返浆的效果，孔内的钻屑通过泥浆携带出来的数量很少，孔内钻屑堆积，进一步增大了钻杆向上偏移的推力。施工单位现场疏于监管，未能在松散的砾砂地层按施工规范针对性调整泥浆性能，在施工过程出现严重制约因素时，未停止施工并重新对施工方案及施工工艺组织专家论证，导致未能及时停工分析原因，会同方案设计单位及时发现施工方案存在的不准确掌握地质情况的问题。忽视问题不停止施工，直至钻杆紧贴成品油管道底部持续旋转造成成品油管道破损引发汽油泄漏。施工单位未严格按照既定方案施工，是事故发生的主要隐患。

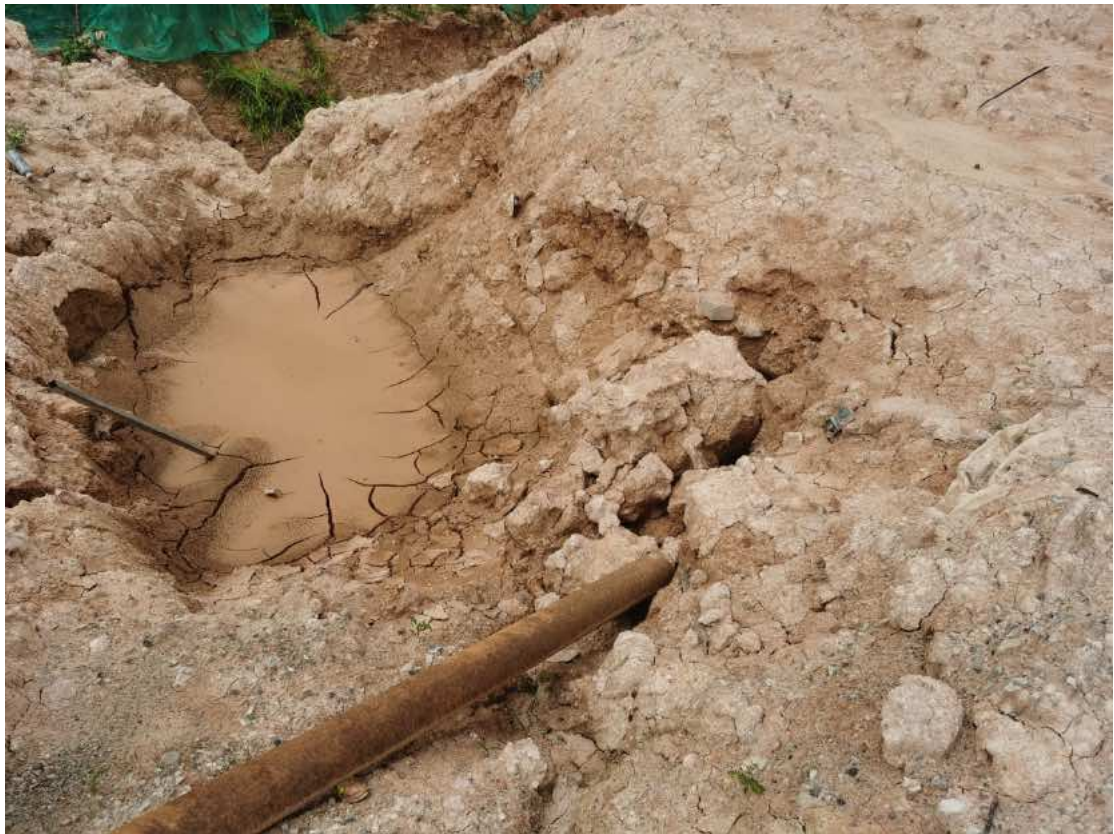
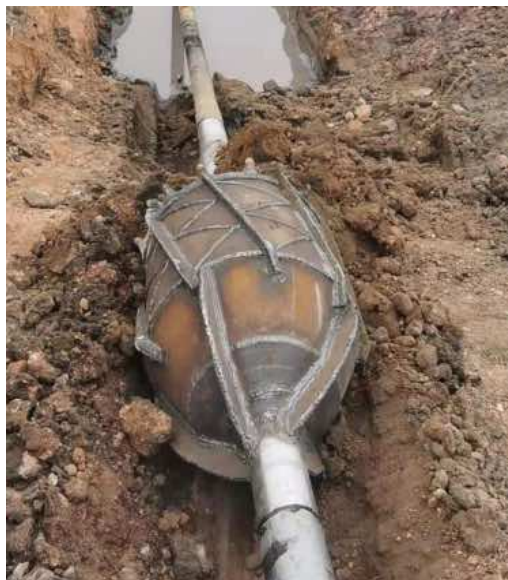
4. 施工单位钻穿越施工时，选用扩孔器错误。施工单位选用扩孔器结构为桶式扩孔器，在穿越砾砂及黏土地层时在泥浆中的浮力较大，且桶式扩孔器与地层接触面积大，在砾砂地层加大砾砂在孔底沉积，产生向上偏移推力。

施工单位对水平定向钻穿越施工工艺管控不到位，未能根据现场实际地质条件选择施工工艺，合理选用扩孔器，是事故发生的重要隐患。
