# 东莞长安 OPPO 研发中心装修项目“7·17” 一般触电事故调查报告（公示版）

东莞市政府事故调查组

2025 年 3 月

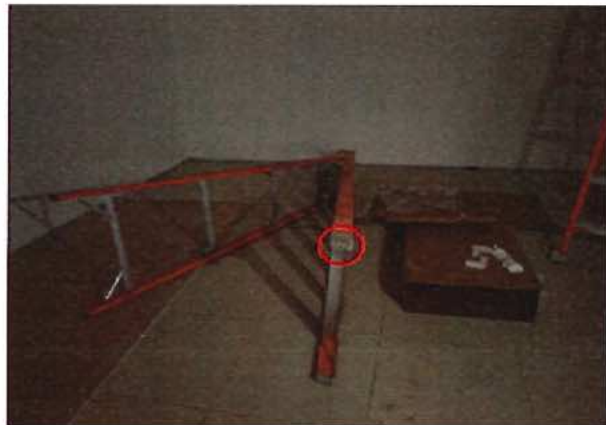
图 2 事故现场图

事故发生于 OPPO 研发中心 2 号楼 13 层储物室，事故现场情况见图 2。

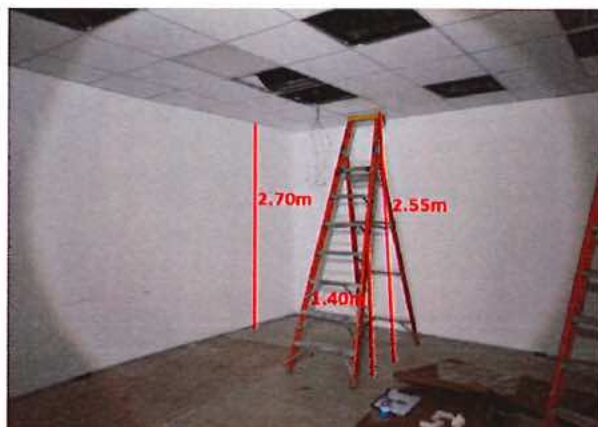
图 3 陈小雄作业的人字梯情况

陈小雄（死者）站在人字梯上第五级踏板处，安装天花板上的灯具时触电，然后从人字梯上滑落，人字梯也跟着倒在旁边。人字梯（见图 3）高度约 2.55m，第五级踏板高度约 1.40m，地面到天花板的高度约 2.70m，陈小雄身高约 1.70m。触电时，陈小雄上半身还有约 0.40m 的高度在吊顶内。13 层储物室吊顶内的情况见图 4；陈小雄触电后倒地的模拟情景见图 5。

陈小雄安装灯具所要接驳的电源线有三条（见图 6），分别为黄色线、蓝色线和黄绿线，对应的分别是火线（相线）、零线和地线。可能接触的物体有三样，分别是人字梯、天花板龙骨和消防喷淋管。经万用表检测：黄色线芯对人字梯的电压为 0，对天花板龙骨（铝合金）的电压为 220V，对消防喷淋管的电压为 220V；说明人字梯的四个脚胶垫对地绝缘，天花板龙骨、消防喷淋管则是良好的导电体。

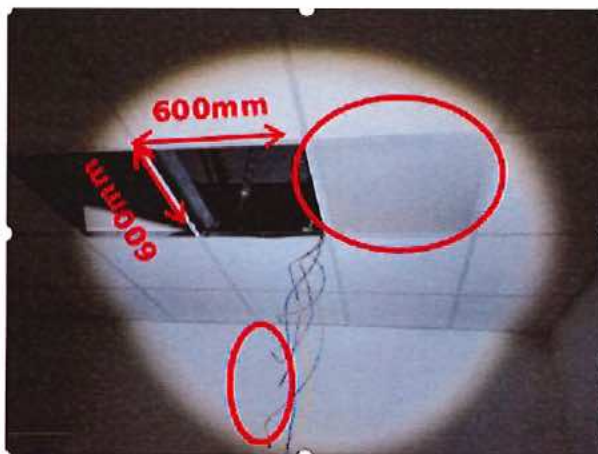
图 6 要安装的灯具及接驳的电线

陈小雄站在人字梯上安装灯具（灯具见图 6 上部的红圈，规格 600\*600mm，厚度约 30mm）。他先是剥去电线头的绝缘体，但未用绝缘胶布包裹（见图 6 下部的红圈，电线头的绝缘包裹是事故发生后包裹的），然后上到第五级踏板，上半身从灯具旁的天花板龙骨架口（中间有一个消防喷淋管，规格 600\*600mm）伸入吊顶内，接驳整流器（见图 7）上的电源线。当时陈小雄只佩戴了安全帽，没有佩戴绝缘手套。

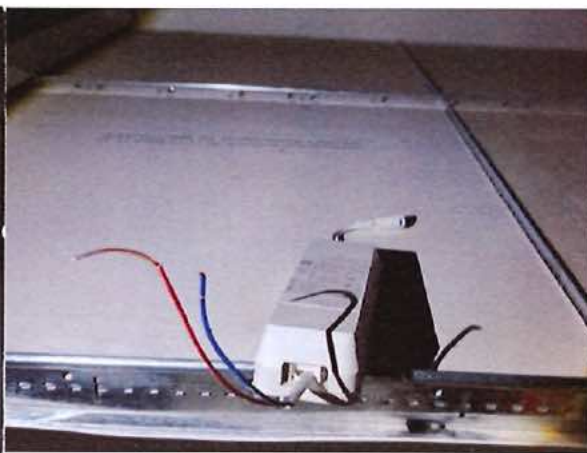
图 7 陈小雄接驳灯具上的整流器

绝缘体，因黄色线芯对人字梯的电压为 0，陈小雄未触电；陈小雄上到人字梯第五级踏板，他的上半身从灯具旁的天花板龙骨架口进入吊顶内，接驳整流器上的电源线时，身体某个部位触及天花板龙骨或消防喷淋管，由于天花板龙骨和消防喷淋管均属于良好的导电体，陈小雄只要同时接触黄色线芯及天花板龙骨或消防喷淋管，均会导致触电，因此确认陈小雄是在安装灯具时触电。

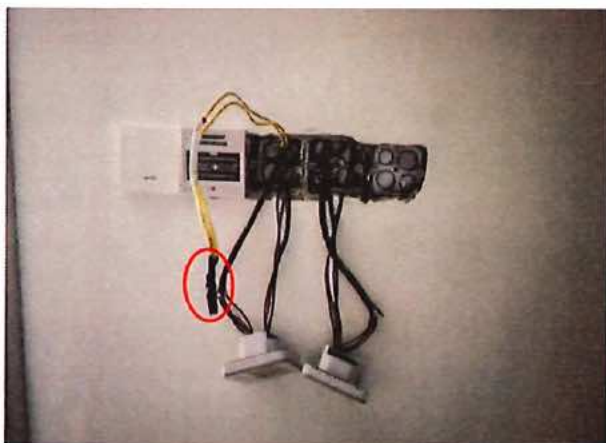
图 8 要安装控制开关的电线相连接

陈小雄等人在安装灯具作业时，由安装在天花板上的一盏射灯提供照明，说明照明电路带电。经勘查，储物室没有安装照明电路控制开关，也没有漏电保护装置，入口处墙上有将要安装的控制开关（见图 8）。经试验，13 层储物室的照明电源，由设在同一楼层另一边的配电房总配电柜第 037 号开关控制（见图 9），第 037 号开关未带有漏电保护装置。
