# 宝安机场枢纽互通立交工程东岛 E 匝道口 “4·27”一般触电事故调查报告

调查组认定，宝安机场枢纽互通立交工程东岛 E 匝道口“4·27”一般触电事故是一起施工现场临时用电事故隐患排查不到位而导致的一般生产安全责任事故。

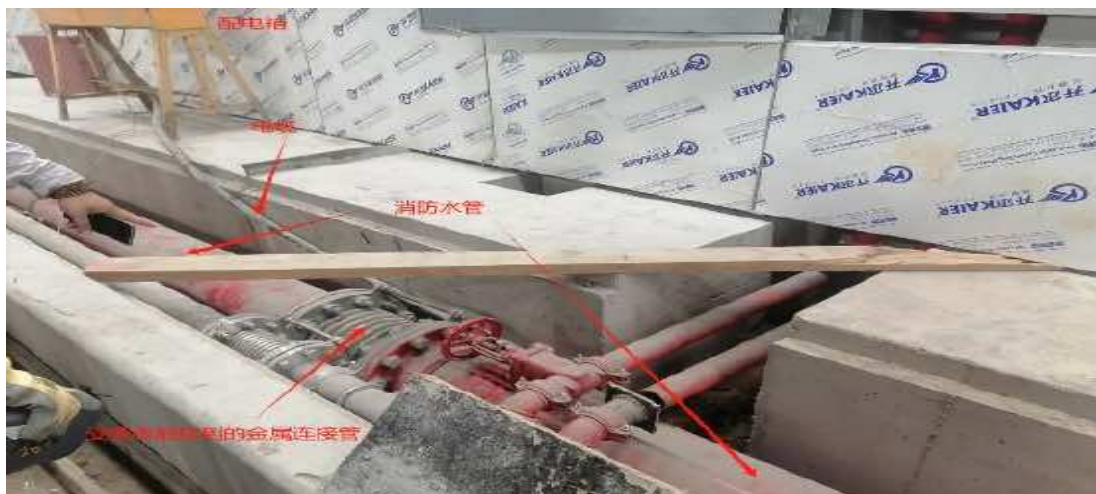
图1 事故发生位置

1. 现场用电设备情况：事故发生在东岛E匝道口（项目部北50米）EK0+930消防水管处（见图1），隧道内二级配电箱（命名为3#配电箱）的进线电缆从隧道上方的二级配电箱（命名为2#配电箱）搭接飞线下来，两配电箱之间的涉事电缆线部分下垂到管沟内，办公区的一级配电箱（命名为1#配电箱）同时给2#配电箱和3#配电箱供电。事发时三联劳务公司班组使用的地拖线在

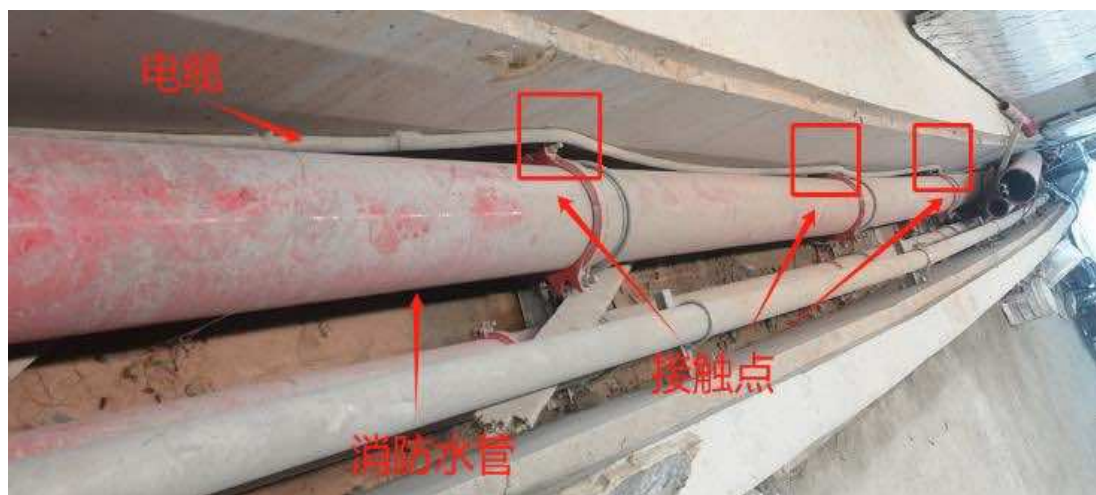
2. 现场作业环境：消防水管与隧道内的其他水管路相接，组成消防水系统，消防水管总长约6公里，内部充满约0.8MPa压力的水。3#配电箱的进线电缆部分下垂到消防水管路所在的管沟内且多处与消防水管接触（见图2），勘察发现电缆线（绝缘层破损）有一处卡在消防水管的一个安装螺栓和沟渠内壁中，螺栓（漏电点位）距离受害者接触的伸缩节（触电点位）约11m（见图3）。

图2 涉事电缆掉落到管沟内且多处与消防管道接触

1. 3#配电箱的进线电缆的敷设不符合规范要求，未采用有效的保护措施，且涉事电缆卡阻在消防水管的螺栓处，因外力作用导致其绝缘层破损，当绝缘层内部的金属导体与螺栓接触，使螺栓和消防水管带电。

（1）3#配电箱的进线电缆敷设不符合标准的要求，未采用有效的保护措施，导致其卡在消防水管的螺栓和沟壁处绝缘层破损，电缆绿色线（三相中的B相线）导体与螺栓接触，使螺栓和消防水管带电。

1. 全面加强对作业现场的生产安全事故隐患排查力度，重点检查现场所有用电设施、设备管理情况，对检查发现不符合规范要求的用电设备，待整改后投入使用。
