## 河北唐山开滦（集团）有限责任公司钱家营矿业分公司“3·22”一般顶板事故调查报告

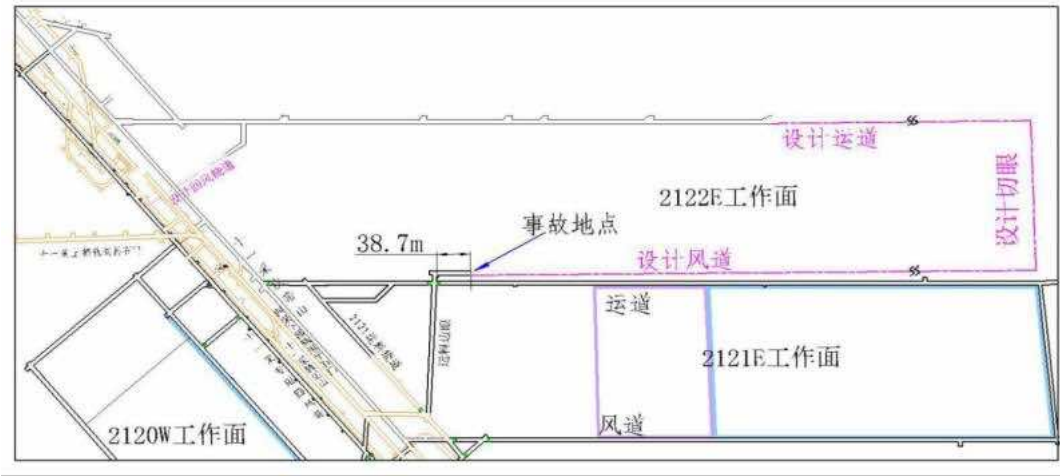
图1 2122E风道掘进工作面位置示意图

2122E风道掘进工作面位于矿井二水平东翼十一采区12<sub>1</sub>煤层，西部为十一采皮带山、十一采二中运斜石门、十一采二一采专用回风巷、十一采轨道山、四采下部轨道平石门，东部为钱范井田边界保安煤柱，上覆7煤层2171E工作面、9煤层2已采完封闭，倾斜下方暂无工程。

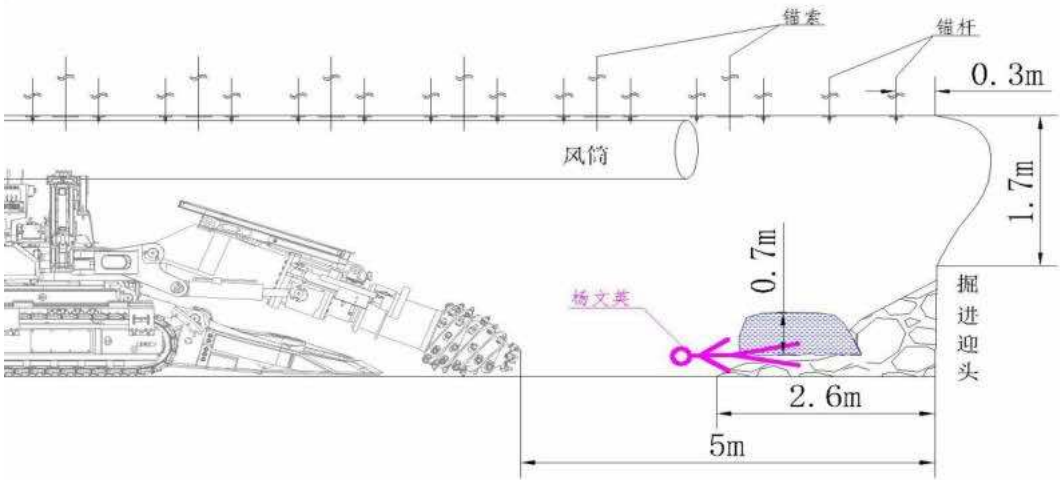
图2 2122E风道现场勘查示意图

事故现场位于2122E风道掘进工作面迎头，破顶板、丢底煤施工，锚网支护，最里面一排顶锚杆距离迎头约0.3m，6根5根，剩余的1个上帮锚杆孔已打完、未上锚杆，两帮金属网与末排顶网挂齐。

巷道迎头为半煤岩，下半部为1.5m厚的煤层，上半部为1.7m厚的碳质泥岩，为煤层直接顶，泥岩裂隙、节理发育，岩体明显的软弱岩层滑动面。

巷道迎头中上部存在凹陷区，上至巷道顶板，最高1.7m、最宽2.4m，最深处距末排顶锚杆约1.4m，左距下帮1.3m、右距板迎头2.6m范围堆积有未出尽的煤矸及片落的矸石块，最高1.5m，表面散落多个矸石块，最大一块2.3m长、1.0m宽、C离迎头约1.5m，上表面有明显滑动面。
