# 宝安福海华凯丰工业园2栋“6·5”一般其他伤害事故调查报告

调查组认定,宝安福海华凯丰工业园2栋“6·5”一般其他伤害事故是一起因工人违章作业、现场安全管理不足而导致的一般生产安全责任事故。

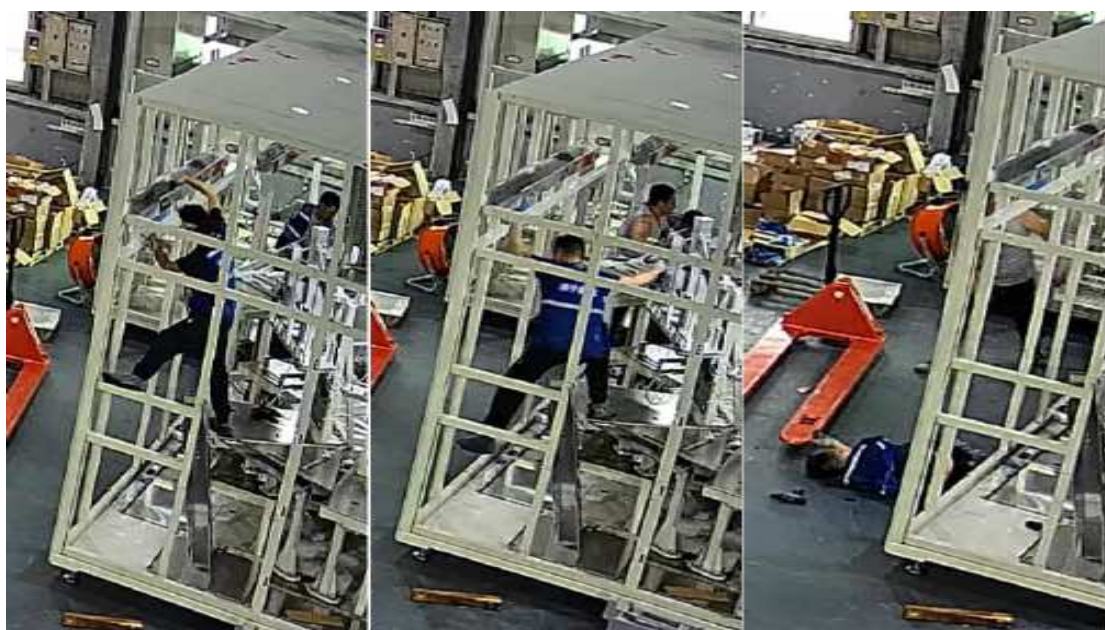
业，作业过程中借助注液机转盘进行登高作业。15 时 51 分许，安装至机台外围机架拐角处时，蓝某新右脚踩在机台转盘上（高度约为 0.95 米），左脚跨步踩在第二层机架方通上进行线槽安装作业。15 时 52 分许，蓝某新左脚离开机架转身去拿手持电钻，拿到手持电钻后左脚回踩到第一层机架方通位置时未踩稳（高度约为 1.05 米），从机台转盘上跌落至地面受伤（见图 1）。

图 1 涉事工人跌落时监控视频截图

通过对事故现场进行勘查、对人员进行询问，认定事故直接原因是：蓝某新安全意识淡薄，在未佩戴安全帽的情况下，双脚跨立在注液机转盘和第二层机架方通上作业，在转身拿手持电钻机后，左脚踩在第一层机架方通上时未踩稳，身体失稳跌落至地面，后脑着地受伤。

1. 加强对临时聘用人员的安全教育培训，增强其安全意识，监督、教育从业人员按照使用规则佩戴、使用劳动防护用品。

2. 全面加强作业现场安全管理工作，采取技术、管理措施，及时发现并消除事故隐患。

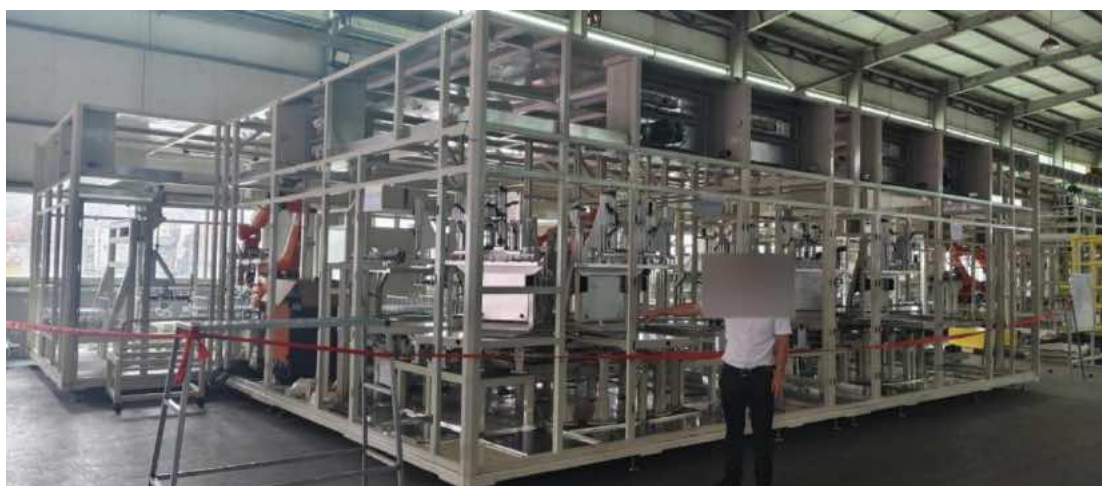
事故发生位置位于铂纳特斯公司组装车间注液机处(见图 2); 事发时涉事人员右脚踩在注液机转盘上，左脚在机架方通上未踩稳(见图 3); 注液机转盘的位置距离底盘的高度约为 0.75 米，底盘距离地面的高度约为 0.2 米，第一层机架方通上的位置距离地面的高度约为 1.05 米(见图 4)。

图 2 涉事注液机

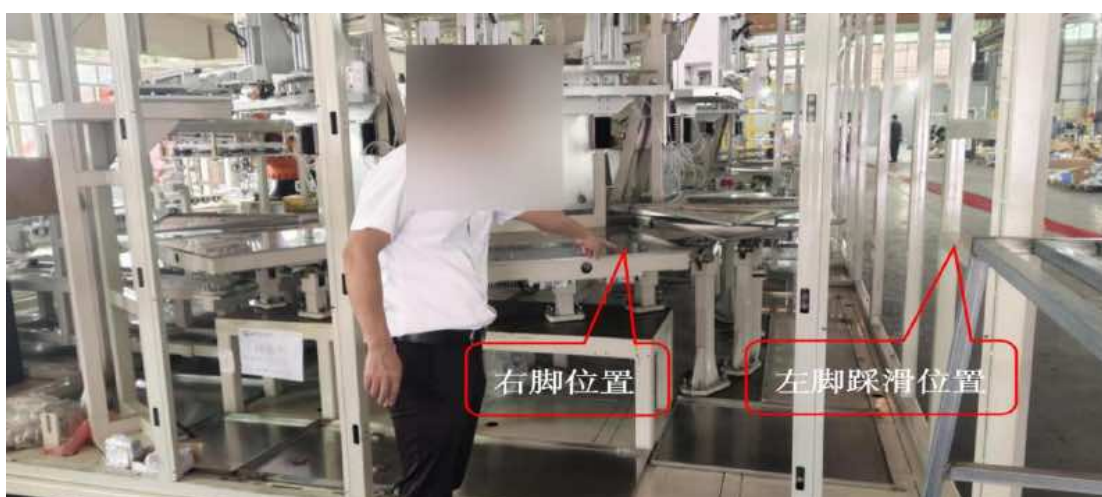
图 3 涉事人员站立位置

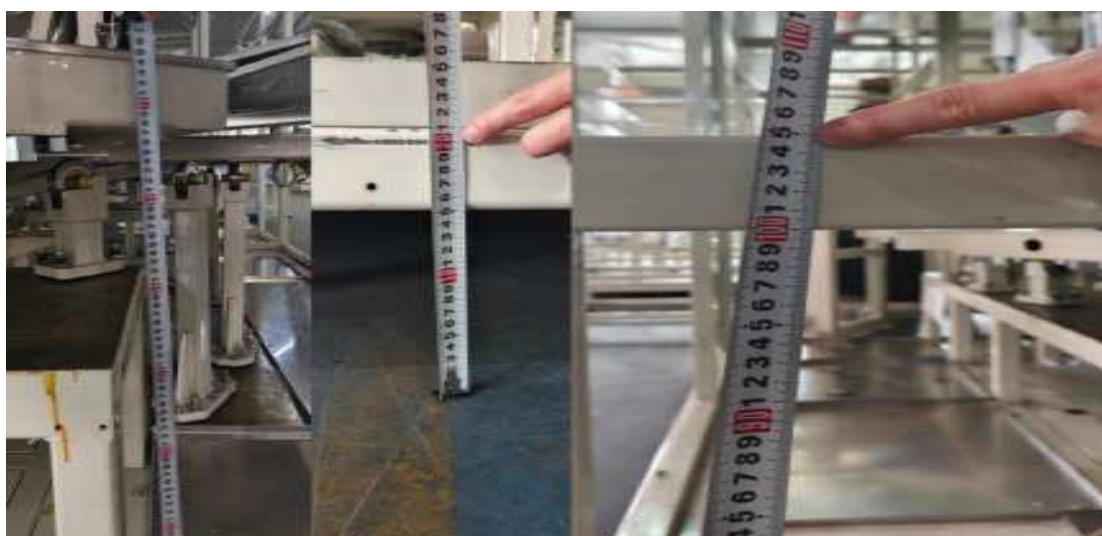
图 4 涉事人员站立位置距地高度

1. 注液机转盘的位置距离地面的高度约为 0.95 米，机架方通上的位置距离地面的高度约为 1.05 米，工人跨立在上方作业并移动时存在跌落的风险。
