# 深圳大鹏滨海健康产业园二期主体工程 “8·18”较大窒息事故调查报告

2025年8月18日15时29分许，深圳市大鹏新区葵涌街道葵湾路与海潮路交汇处滨海健康产业园二期主体工程发生一起较大窒息事故，造成3人死亡，直接经济损失486.6万元。

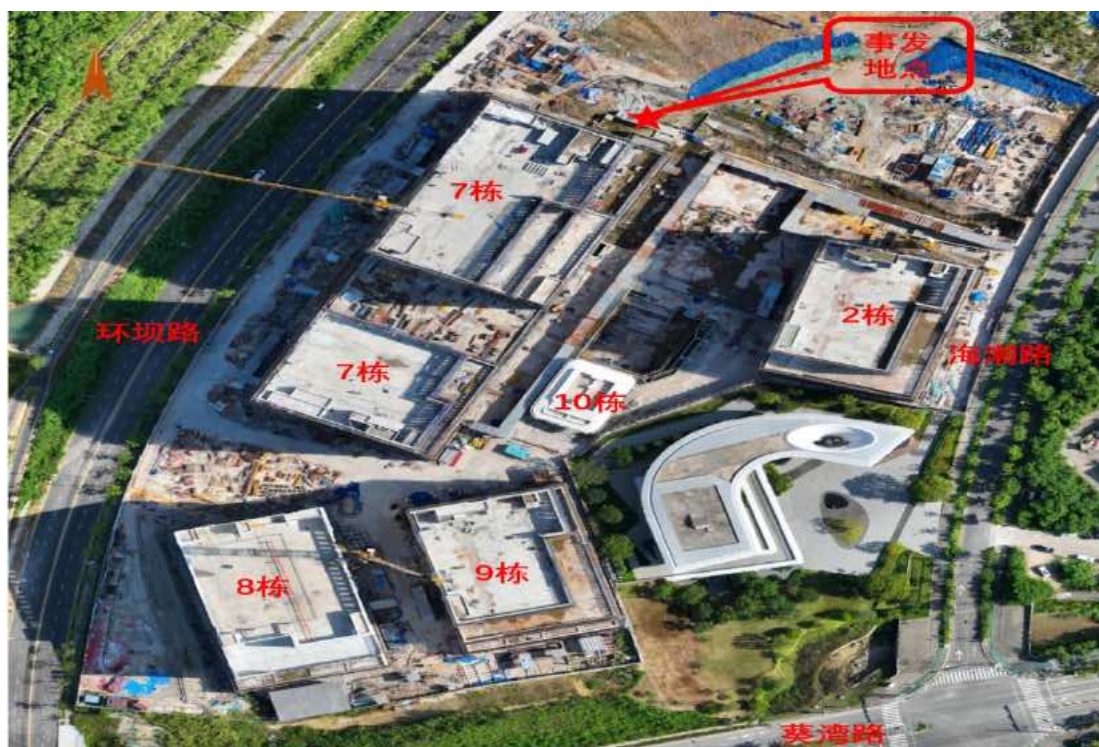
图 1 涉事工程及事发地点示意图

涉事工程名称为大鹏新区滨海健康产业园二期主体工程，<sup>1</sup>位于大鹏新区葵涌街道葵湾路与海潮路交汇处西北角，该工程共5栋建筑，分别是2栋研发用房（共5层）、7栋厂房（共11层）、8栋厂房（共5层）、9栋研发用房（共5层）、10栋商业（共1层）及一层地下室，工程建筑面积87678.62平方米。施工内容包括基础、钢筋混凝土、装饰装修工程、通风与空调、建筑给排水及供暖、建筑电气工程、智能建筑、屋面及防水工程、建筑节能、消防工程、室外工程、燃气工程。事发时，5栋建筑均已结构封顶，其中，2栋、9栋研发楼处于砌体施工及窗框安装施工阶段；7栋、8栋厂房处于外墙抹灰及外墙刷漆施工阶段；10栋商业处于外墙饰面工程阶段（见图1）。

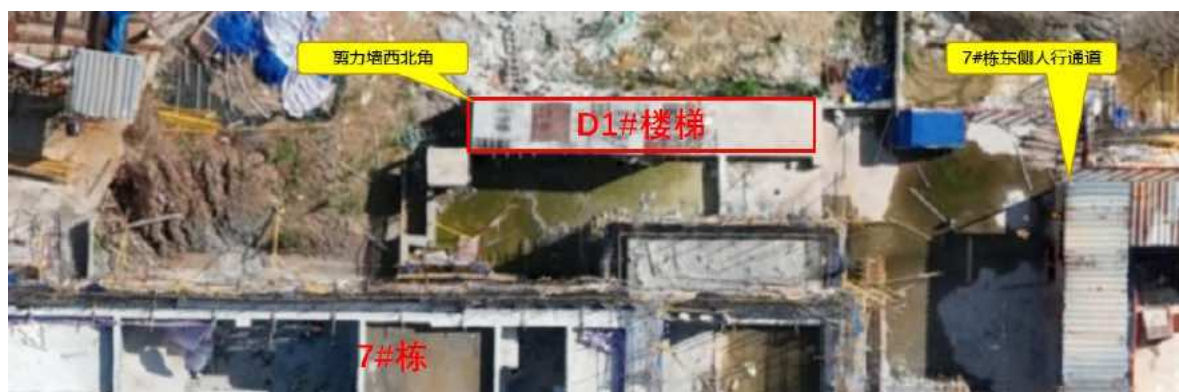
图 2-1 涉事区域位置示意图

涉事区域位于大鹏新区滨海健康产业园二期主体工程地下室出入口地面段 D1#LT 楼梯(以下简称“D1#楼梯”,位于 7 栋北侧),涉事楼梯下方为密闭建筑空腔,其第二级休息平台有预留洞口,由木模板密封。预留洞口模板距离楼梯下方空腔底部垂直距离约为 3.61 米。空腔内留有模板、钢管等,底部存有积水(深约 300mm),见图 2-1、图 2-2。

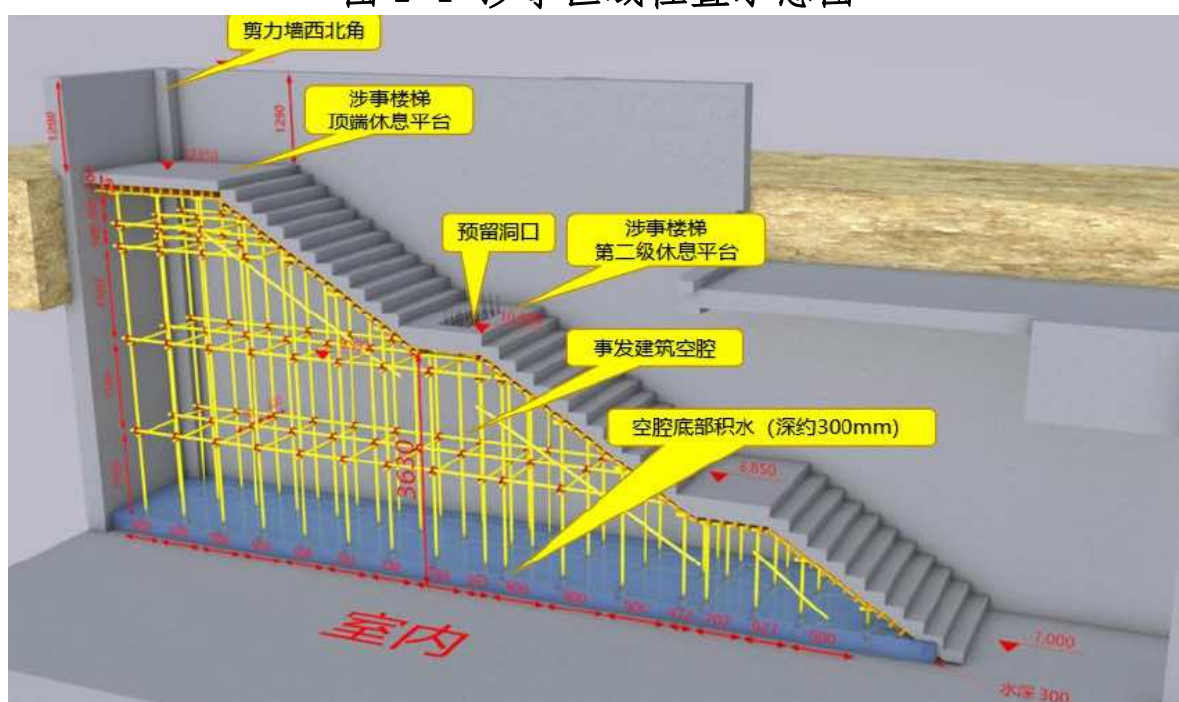
图 2-2 涉事 D1#楼梯示意图

(1) 设计、施工及验收情况。按照设计方案，涉事楼梯为一体化浇筑，未预留孔洞，浇筑完后为一个完全封闭空间。涉事楼梯下方建筑空腔内的模板及支架无需拆除。施工过程中，劳务分包单位为回收利用建筑空腔内的模板、木方、钢管等建筑材料<sup>2</sup>，未按规定预先征询设计等相关单位意见，擅自改变施工措施，在

涉事楼梯第二级休息平台预留了一个 1400mm × 640mm 的孔洞<sup>3</sup>。2024 年 9 月 11 日，完成 D1#楼梯混凝土浇筑。10 月 9 日，施工单位和监理单位完成对该区域混凝土浇筑后的质量验收，验收结论为合格。

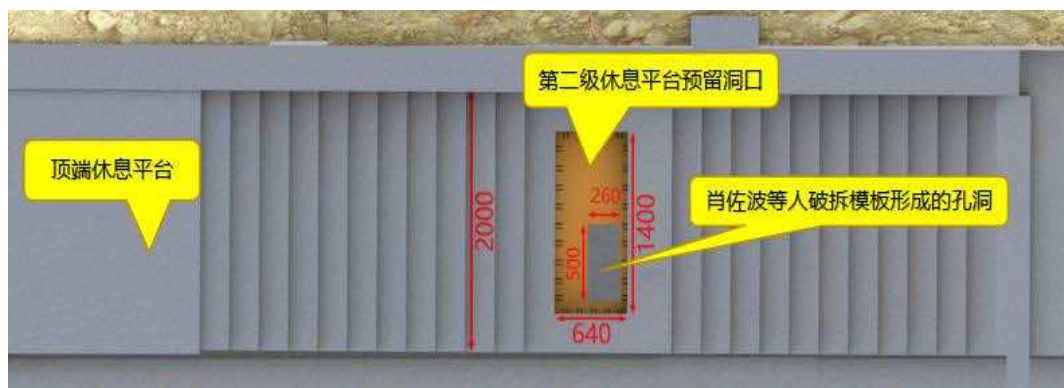
图4 D1#楼梯第二级休息平台预留洞口、模板开孔示意图

预留孔洞的模板开孔作业（500mm×260mm，见图4），发现孔洞底部有约300mm深的积水。

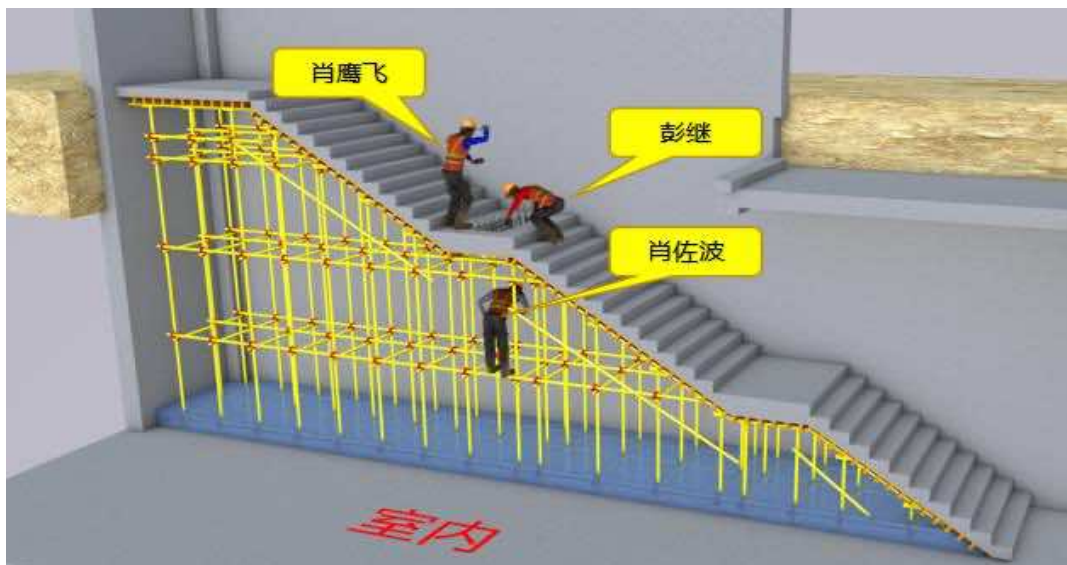
图 5 肖佐波失去意识即将坠落示意图

15时28分许，为便于后续抽排工作，肖佐波挂断电话后，认为需要先行拆除D1#楼梯第二级休息平台预留孔洞内的两根钢管。随即进入洞内，站在模板支架第二层钢管上（此时肖佐波头部位于孔洞口模板下方），彭继将羊角钉锤递送给肖佐波。15时29分许，肖佐波用羊角钉锤敲击支架顶托4下后，突然失去意识坠落洞底（见图5）。

通过现场勘查、检测检验、模拟实验、死因鉴定、谈话问询等调查工作，认定事故直接原因为：D1#楼梯下方建筑空腔长期密封形成缺氧环境，1 名作业人员未进行风险研判，盲目进入空腔内，置身于缺氧环境，超出人体生理缺氧耐受阈值，瞬间丧失意识坠落空腔底部，另 2 名作业人员未采取安全防护措施冒险施救，3 人均缺氧窒息死亡。

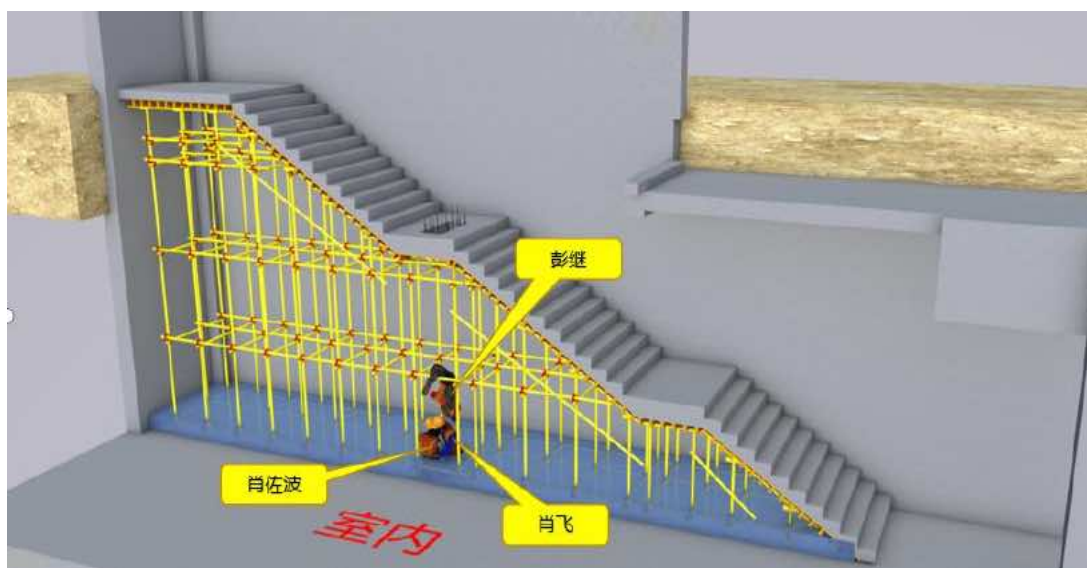
图 6 肖佐波、肖飞、彭继坠入空腔后状态示意图

肖飞<sup>11</sup>听到肖鹰飞的呼喊声，沿 DJ01#井道向东跑至剪力墙，翻墙返回 D1#楼梯第二级休息平台孔洞旁，进入孔洞内救援，坠落洞底。

在 2 栋地下车库<sup>10</sup>的陈俊听到呼喊声后赶往现场，在 D1#楼梯第二级休息平台，看到彭继<sup>11</sup>已进入洞内，正站在洞内支架横杆上，双手抓着支架盘扣，随后失去意识坠落。<sup>11</sup>

<sup>11</sup> 彭继<sup>11</sup>坠落后，单腿半挂于支架的第二层钢管上，身体倒悬（头部距离孔洞底积水面约 500mm）。

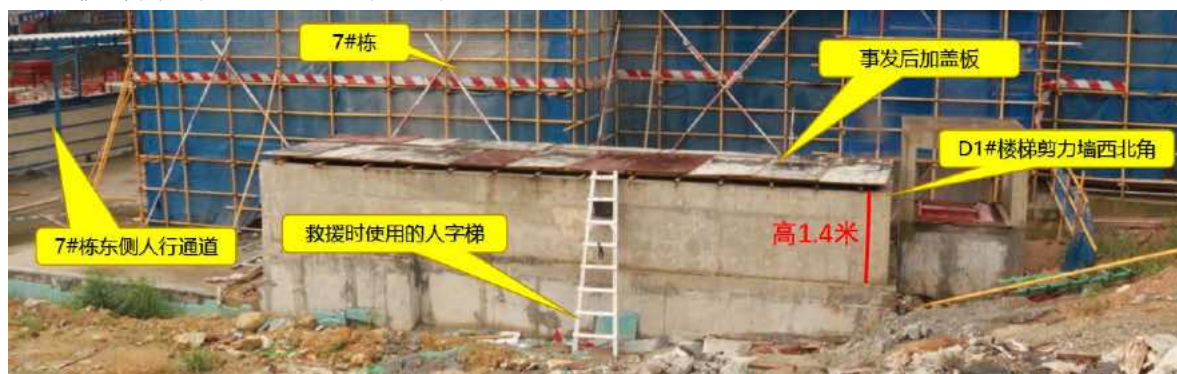
图 7 D1#楼梯剪力墙现场勘查照片

经现场勘查,D1#楼梯外侧一层地面未回填,上方为露天状态,D1#楼梯剪力墙西北角高度约 1.4 米(见图 7)。

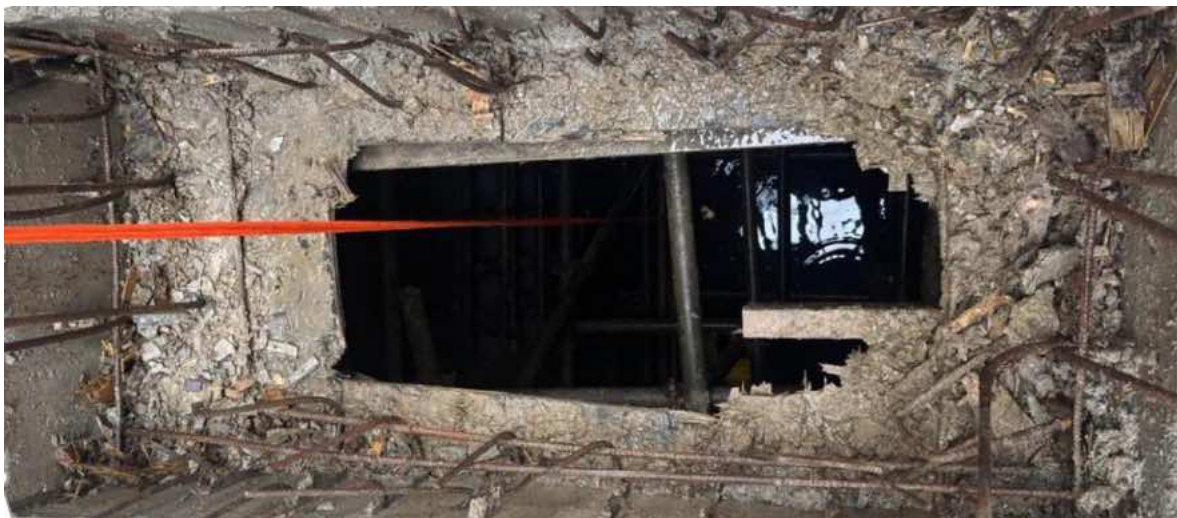
图 8 D1#楼梯第二级休息平台预留洞口、孔洞（救援破拆后）实景图

D1#楼梯第二级休息平台预留洞口处钢筋已向上翘起,洞口模板部分被破除,形成一孔洞,孔洞下方可见支架及积水(见图 8)。D1#楼梯下方建筑空腔为有限空间,进出受限。

1. 涉事有限空间氧含量过低。涉事 D1#楼梯下方建筑空腔预留洞口被模板完全封堵长达 357 天，自然通风条件完全失效，空气流通受阻。雨水、遗留养护水通过预留洞口模板渗入空腔内，内部形成潮湿环境，空腔内木方模板等建筑材料受潮、霉变，积水中的有机物持续代谢，不断降低空腔内氧气含量，形成窒息风险环境。经模拟实验，对涉事 D1#楼梯下方建筑空腔再次封闭 7 天后进行气体检测，其中氧气浓度为 16.7%，属于缺氧状态（环境）<sup>12</sup>。
