# 鲁甸县乐红镇乐红矿山“9·28”事故 调查报告

2024年9月28日5时40分许，云南昊龙实业集团有限公司乐红铅锌矿（以下简称“乐红矿山”）1290中段发生一起车辆伤害事故，造成1人死亡。

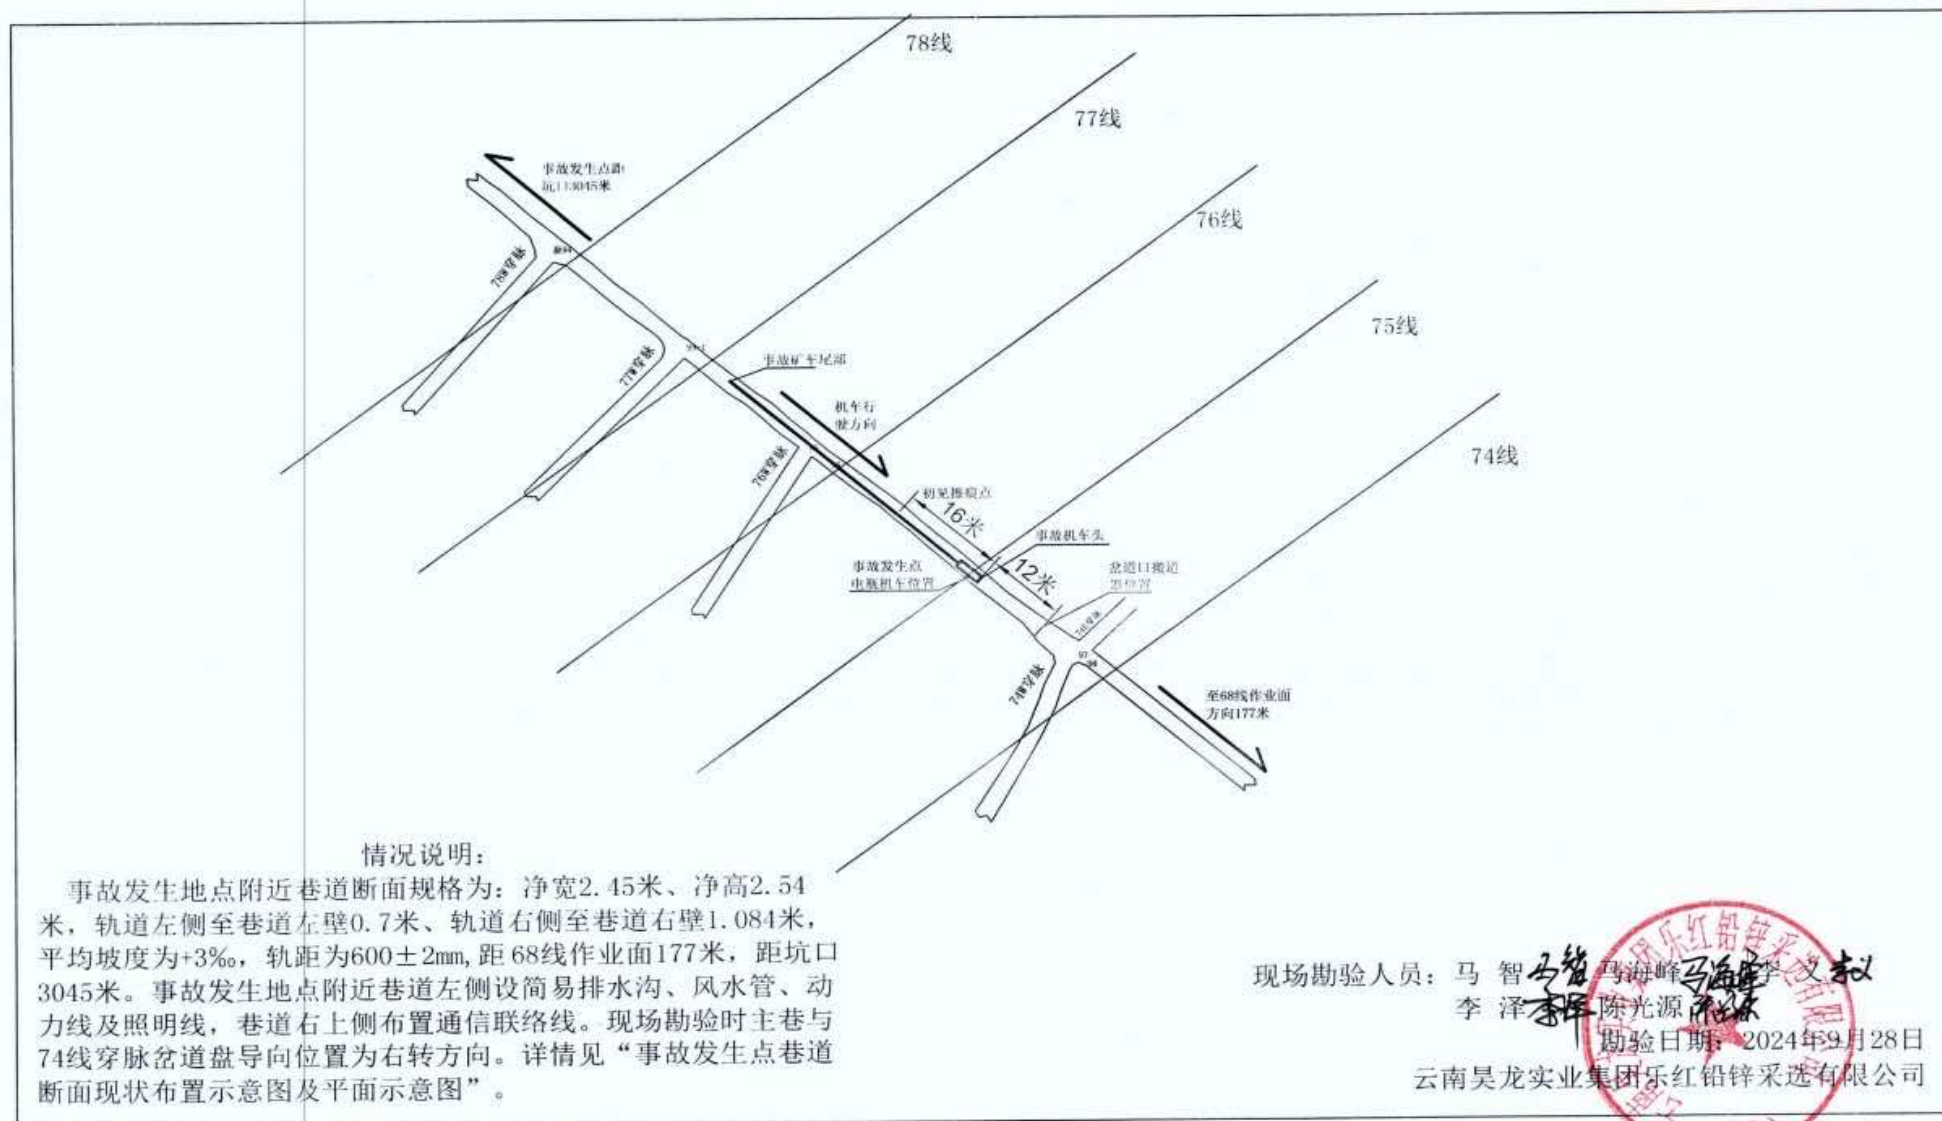
## 事故发生位置平面示意图

事故现场位于 1290 中段主运输平硐内 74 至 76 线穿脉之间，事故机车头距坑口约 3045 米，距 89 线车场约 400 米，距 74 线穿脉口岔道盘扳道器约 12 米，距行驶目的地 68 线作业面穿脉口约 177 米。巷道平均坡度为+3‰，断面规格为净宽 2.45 米、净高 2.54 米。现场勘验时主巷轨道的岔道盘导向右前方，去往 74 线穿脉。巷道进坑方向左帮侧上方布设有动力线、照明线，左帮侧下方布设有简易排水沟、风水管，右帮侧上方布设有井下通信系统电缆线，以上设施均完好无损。事故发生位置平面示意图见图 2，事故发生位置巷道断面布置现状示意图见图 3。

<sup>3</sup> 勘察发现，扳道器位于发现第一道擦痕处前方约40米左右。事发当天陈某荣、曹某武二人工作面在68线。事发当时主巷轨道岔道盘导向右前方，去往74线穿脉内，必须人工扳道使其导向68线后，陈某荣所驾驶的电机车才能到达68线作业面。
