# 东莞万江巨力粘合剂科技有限公司“7·23” 一般火灾事故调查报告

东莞市政府事故调查组

2023 年 11 月

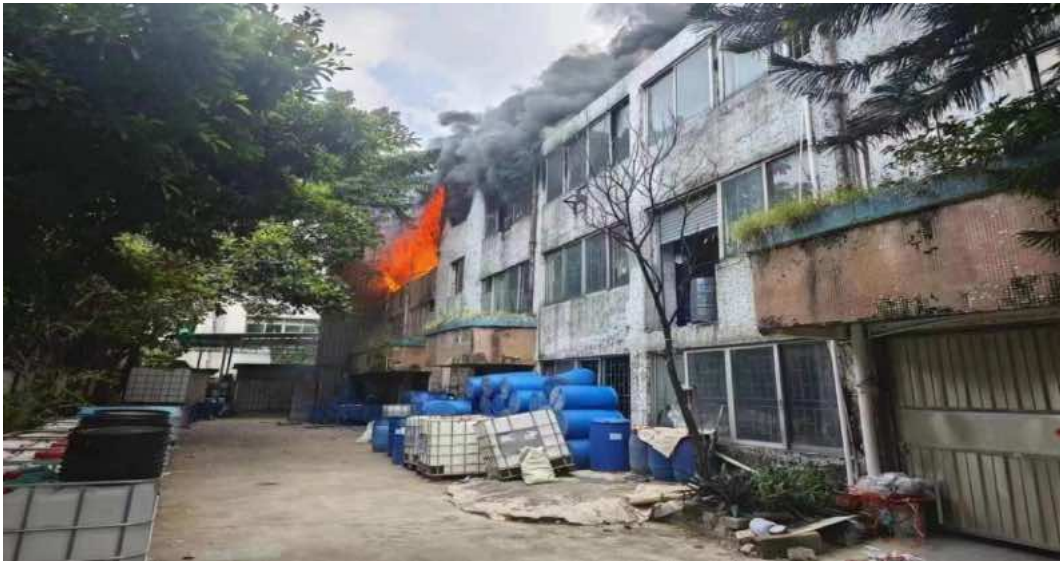
图 1 事故现场照片

来的化工原料。9 时许，庾浩清将 28 桶粘合剂成品（18L/桶）通过货拉拉送往厚街镇。10 时 05 分 35 秒，庾浩清离开厂区并关上厂区大门。10 时 15 分 34 秒，涉事建筑物西北侧窗口出现白色烟雾，同时有物体掉落地面。10 时 20 分 11 秒，厂房内不断有爆炸声和大量白色烟雾涌现。10 时 22 分 35 秒，明火顺着建筑内部的孔洞（厂房三层与北面搭建物缝隙）跌落至 1 楼，火势开始蔓延扩大。

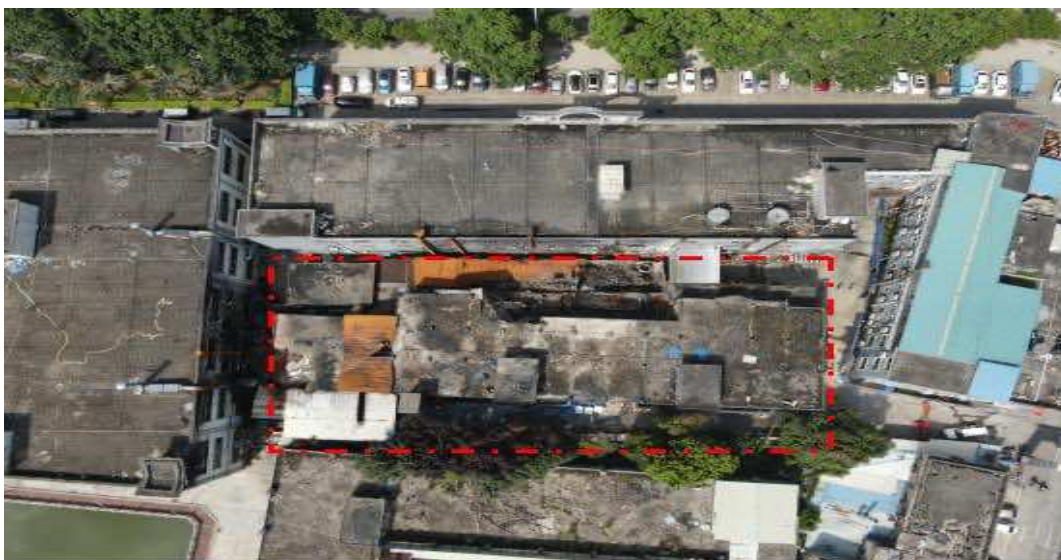
图 2 起火建筑厂区鸟瞰图

**1.起火建筑物基本情况。**起火建筑位于东莞市万江街道谷涌社区莞穗路万江段 184 号厂区内，北至小享社区厂房，东、南至莞穗路万江段 182 号建筑，西至小享工业园。厂区内有厂房一栋，三层，高 13.2 米，框架结构，占地 764 平方米，建筑面积 1910 平方米，于 1993 年 6 月建成，建筑产权属于东莞市万江街道谷涌股份经济联合社所有，持有《关于集体建设用地的批复》<sup>[1]</sup>，未办理相关报建手续<sup>[2]</sup>和无消防设计审核<sup>[3]</sup>、消防验收<sup>[4]</sup>。
