# 东莞桥头东莞市洋塑高分子材料有限公司“12·6” 一般火灾事故调查报告

东莞市政府事故调查组

2026 年 7 月

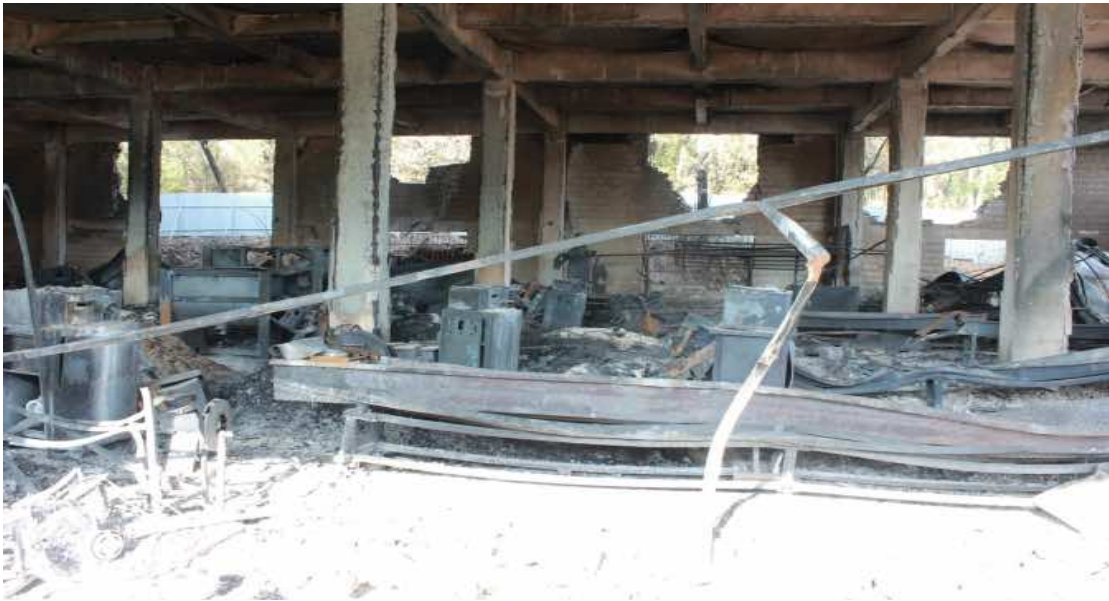
涉事建筑一楼、二楼厂房均已过火，过火面积约 2000 平方米，一楼车间内部过火严重，车间 6 台双螺杆挤出机全部被烧损，设备表面烧损氧化，部分零件烧损炭化。车间中部有燃烧不尽的塑胶垛堆，部分烧损炭化，呈上重下轻。车间周围墙体及窗户烧损，部分墙体烧损倒塌，呈东南重西北轻。车间上方楼板烧损向下弯曲变形，批挡烧损脱落露出钢筋，呈东南重西北轻。部分电气线路表层烧损炭化，内部线芯无短路熔痕。二楼仓库内部全部过火，地面上有燃烧不尽的塑胶垛堆，呈黑色。上方铁皮屋顶及墙体烧损倒塌，呈东南重西北轻。部分电气线路表层烧损炭化，内部线芯无短路熔痕。

图 1 一楼生产车间火灾后图
