# 东莞东城“4·9”一般道路交通 事故调查报告

东莞市政府事故调查组

2025 年 1 月

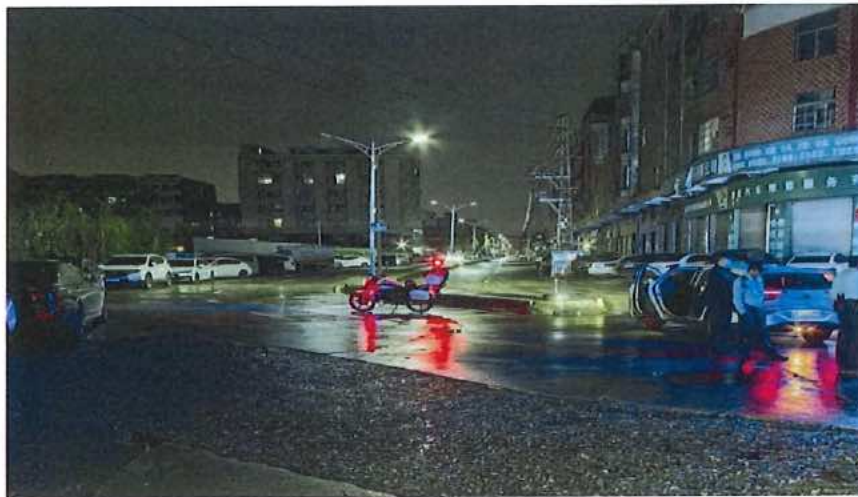
图 1 事故现场照片

事故现场位于东莞市东城街道大塘边路顺强汽修服务公司对出路段，不属于重点整治路段，现场为不规则十字路口，东往茶山镇方向，西往温周路方向，南往莞樟路方向，北往温增路方向；设有交通标志标线，无限速标示，道路中央设有水泥墩分隔（如图 1 所示）；现场为湿水泥路面，路况良好，近三年该路段无发生亡人交通事故，经现场研判分析、评估，该路段标志、标线等交通设施完整有效；事发时为阴天，时间为夜间，有路灯照明，视线良好。

驾驶员农勇驾驶车辆没有注意路况<sup>[5]</sup>确保安全驾驶，未督促乘坐人员使用安全带，是造成事故的直接原因。

[5] 事发现场为不规则十字路口，道路中央设有水泥墩分隔，驾驶员驾驶车辆行驶时未留意车头前方有水泥墩。

不系安全带、超员、酒驾、不按规定车道行驶、闯红灯、乱穿马路等行为，对超载、不按交通信号灯通行等容易造成交通事故的违法行为加大处罚力度，提高震慑作用；完善辖区交通安全设施，交警部门已在事故发生路段的水泥石墩增加了反光防撞沙桶，增加了路口指示标识，翻新了道路路口交通标线等设施，加快推进非机动车道建设，全力遏制和减少亡人交通事故的发生。
