## 关于福海街道塘尾社区福源工业区深圳市湘武电子有限公司“3·11”物体打击死亡事故的调查报告

发布时间：2022-06-02 稿件来源：深圳市宝安区应急管理局

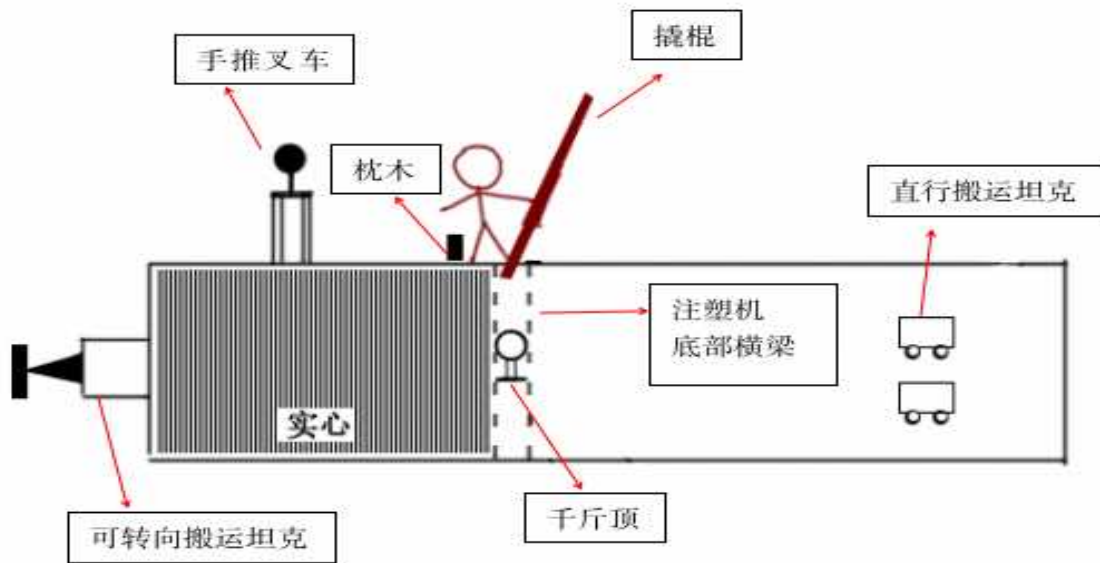
1. 侧翻的注塑机为湘武公司在二手市场购买（型号不详），规格与在使用的注塑机相似，重约2.7吨，长约3.8米，宽约1.0米，高约1.7米；移动注塑机的工具有两个直行搬运坦克、一个转向搬运坦克、一个千斤顶、一台手推叉车及一条带有滑轮的铁质撬棍（详见图1）。

图1：搬运注塑机的示意图（俯视图）

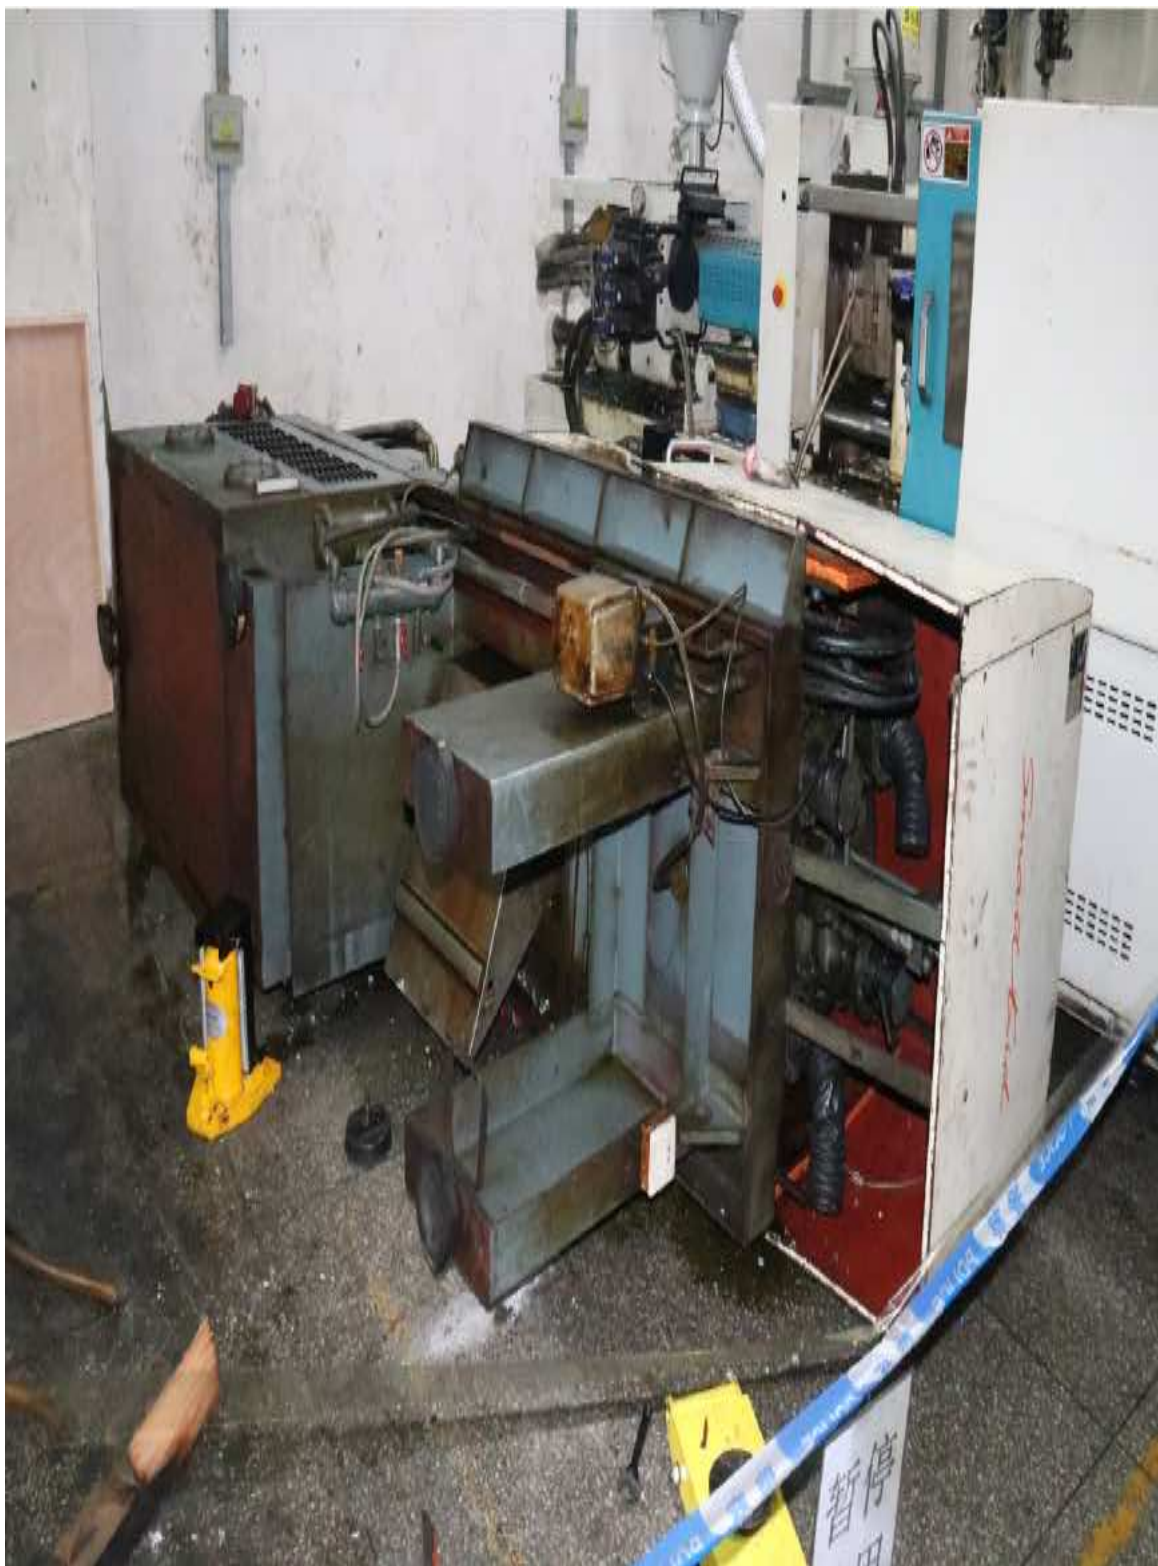
4. 田帮奎使用千斤顶将注塑机撑起时，千斤顶支撑的位置位于注塑机底部的中间横梁，当手推叉车拉出时仅有千斤顶支撑，会使注塑机整体为悬空状态，有向侧方发生倾覆的风险（详见图2）。

图2：涉事注塑机的底部结构

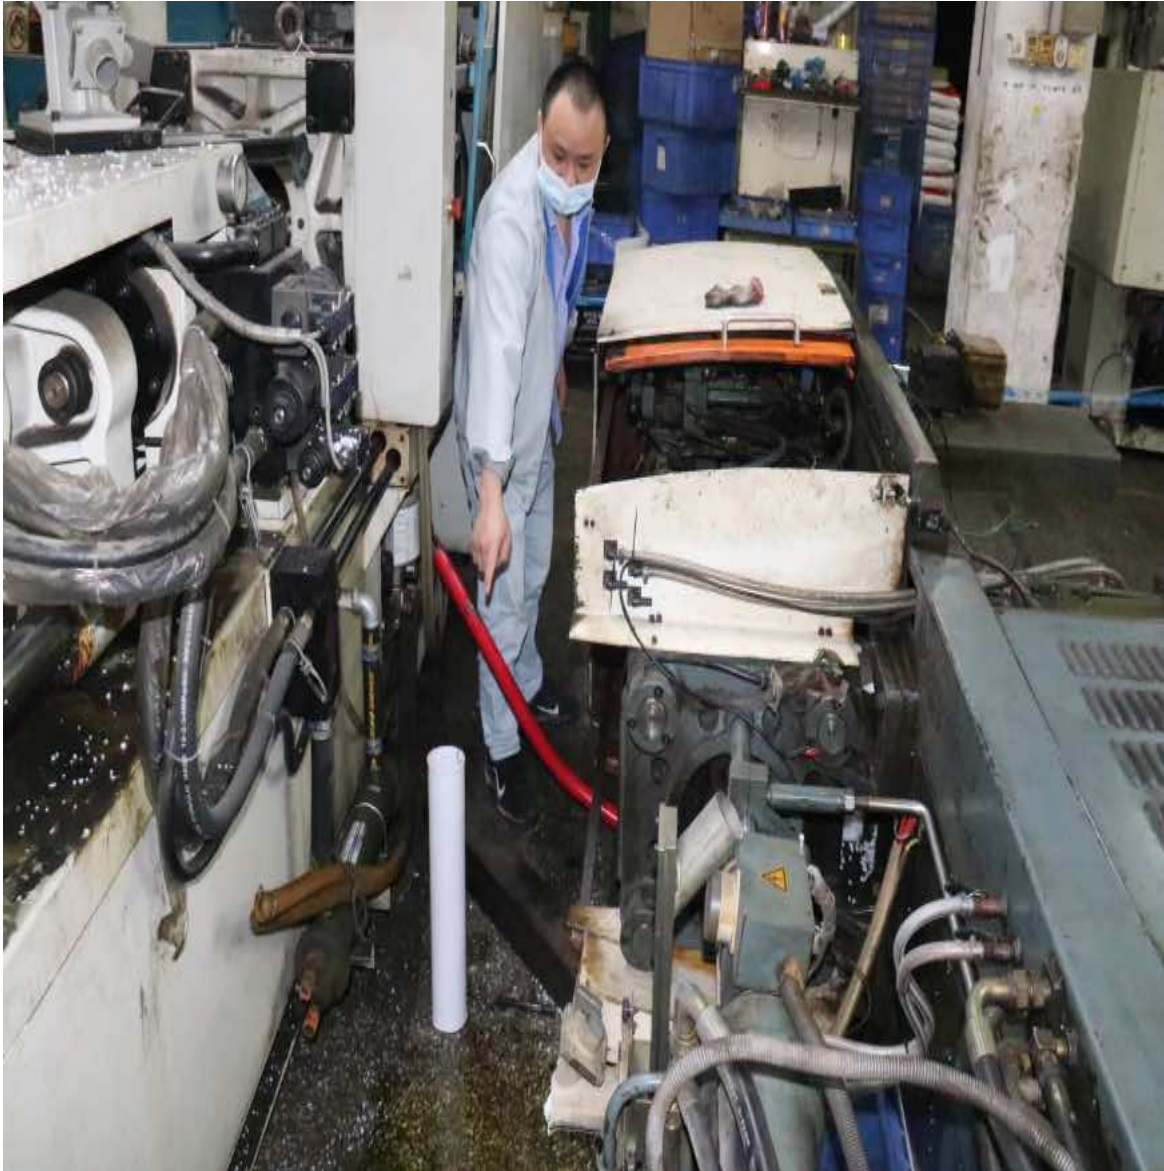
5. 田帮奎在为注塑机卸下千斤顶的过程中因视线受注塑机遮挡不知农群威在千斤顶的对向位置已放置枕木，其下降千斤顶时发现注塑机底部压住枕木无法降至

地面，农群威便径直使用撬棍移除枕木。两人在此过程中无配合沟通，亦无人在现场指挥监督（详见图3）。

图3：撬棍被侧翻的注塑机压弯曲

农群威安全意识淡薄，冒险使用撬棍移除枕木，导致注塑机底部失去平衡后侧翻压到撬棍，撬棍受力后击打到农群威的胸腹部。
