## 袁州楠木江西省宜春昕源花炮有限公司 “11·20”一般燃爆事故调查报告

经调查认定，江西省宜春昕源花炮有限公司“11·20”一般燃爆事故是一起因企业余药处置不当造成的一般生产安全责任事故，且企业存在迟报。

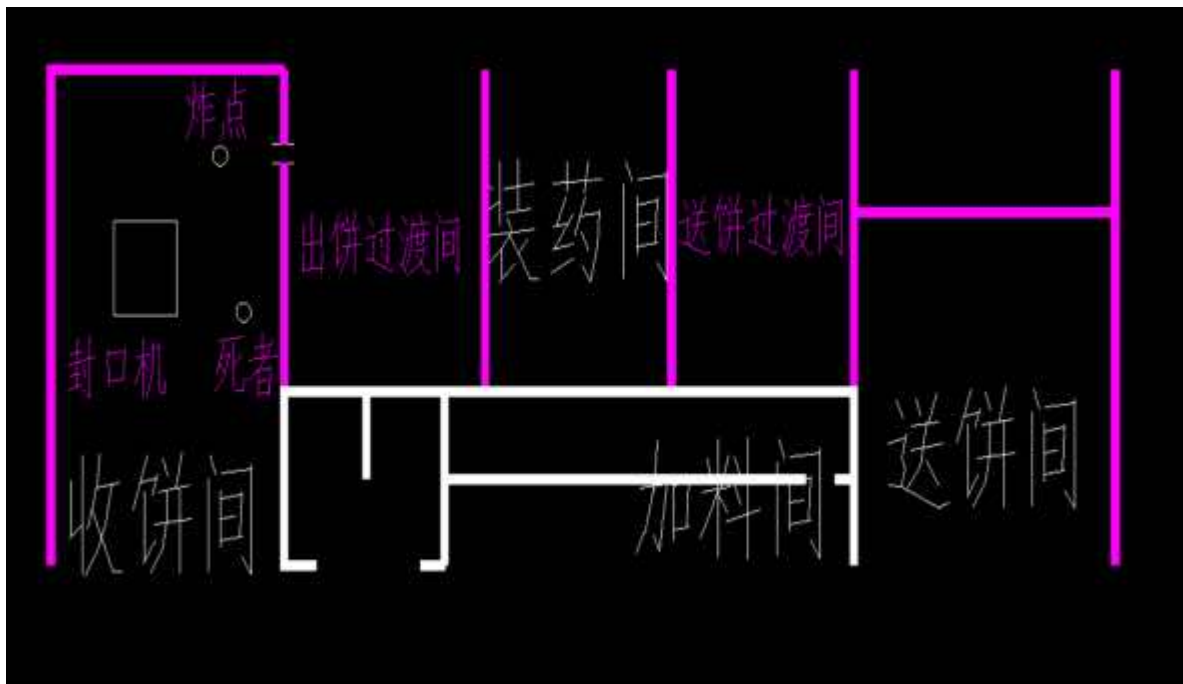
图1：30号爆竹配装封一体机工房布局图

事故发生在30号爆竹配装封一体机工房收饼区，事故导致屋顶部分损坏，爆炸点有一直径约50cm、深度4cm的浅坑，房屋整体结构没有损坏。

知识和操作技能的学习，全面了解和掌握自己作业场所和工作岗位存在的危险因素、防范措施及事故应急措施，严格落实岗位安全责任，遵守各项安全生产规章制度和操作规程，切实当好自身安全的“第一责任人”。五是对于一厂多线的企业，主要负责人要对全厂的安全生产工作负责，每条线必须明确一名安全厂长具体负责安全管理，同时每条线必须至少配备两名安全员进行现场安全管理。六是积极探索配装封一体机收饼区改进措施。更换网格输送带使余药掉落在储水的出饼副机间，或者在出饼副机间增加输送带转弯机架，严格限制烟火药通过皮带和药饼流入1.3级作业区域；在出饼区输送带转角下方砌一个水槽或放置蓄水容器，保证地面没有干的余药；将输送带直行到封口机下装填固引粉，再转弯。

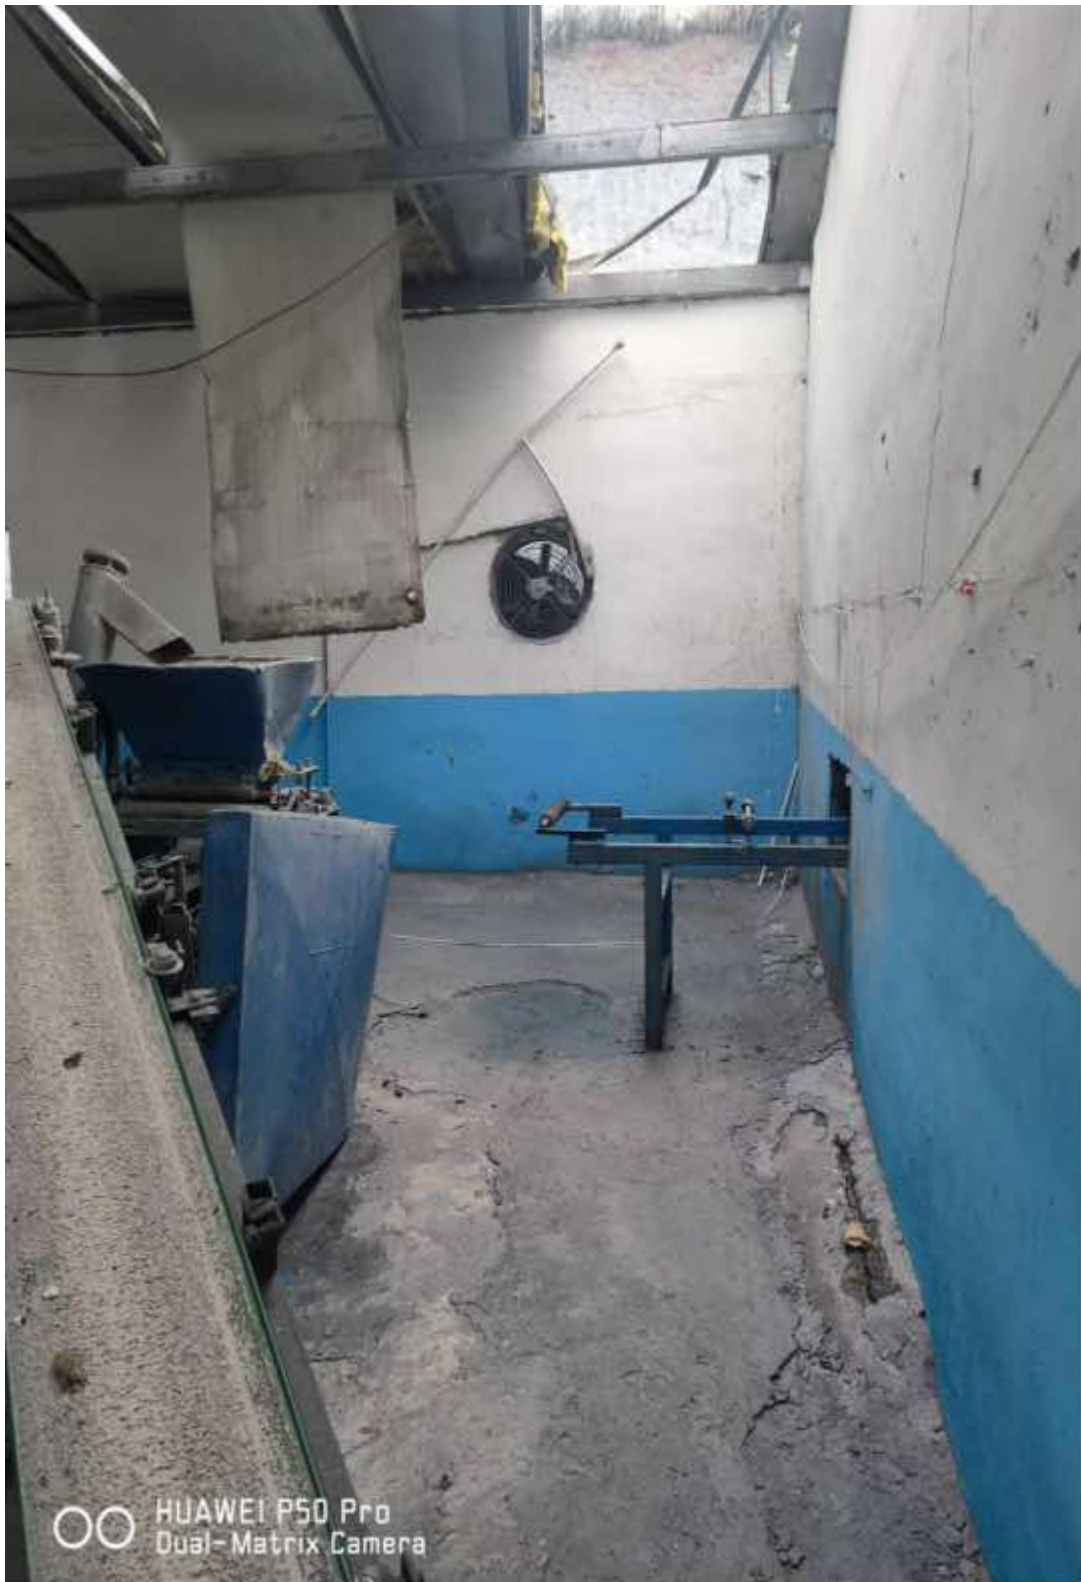
图2：30号爆竹配装封一体机收饼区爆炸现场

收饼区作业人员王\*刚使用高压气枪吹扫卫生时，药物粉尘摩擦产生静电，从而引燃烟火药，导致发生燃爆事故。

事故调查组聘请烟花爆竹专家对事故现场进行勘验分析：炸坑位于封口区出饼输送皮带接头处的下方，炸点处的烟火药是输送皮带和药饼掉下的余药。

专家分析：根据视频监控回放，事发时，死者正在手持高压气枪吹扫药物粉尘，高压气流与药尘接触，药粉与药粉之间的摩擦，产生静电火花，从而引燃烟火药。
