# 含山县红太阳建材有限公司

## “10.27”一般机械伤害事故调查报告

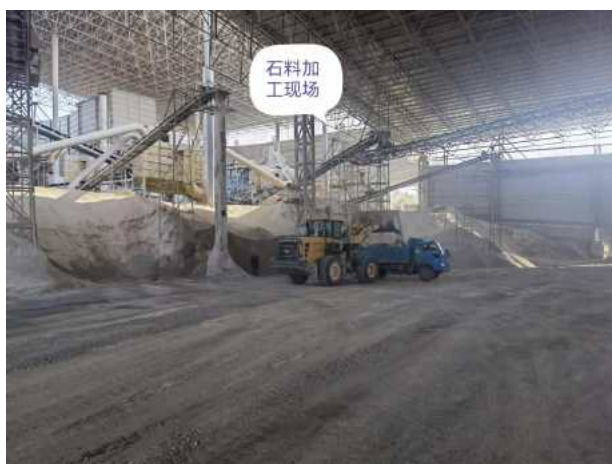
图 1 破碎流程图

发生事故现场位于含山县红太阳建材有限公司的石料加工破碎生产线区域，主要破碎加工工艺如下：

采出矿石运至原矿仓靠自重给入 PF1420 颚式破碎机，产品经 1#胶带机送入筛分，上层筛筛孔为 45mm，筛上大于 45mm 的产品经 2#胶带机送入 PF1315 反击破碎机再破碎，中层筛孔为 35mm，合格产品（45~35mm）经 3#胶带机送入堆料场，下层筛筛孔为 20mm 合格产品（35~20mm）经 4#胶带机送入堆料场，筛下物再经 5#胶带机运至反击破，经 5#、6#胶带机运至堆场，其产品粒级为 45~35mm、35~20mm、20~15mm、15mm 以下。

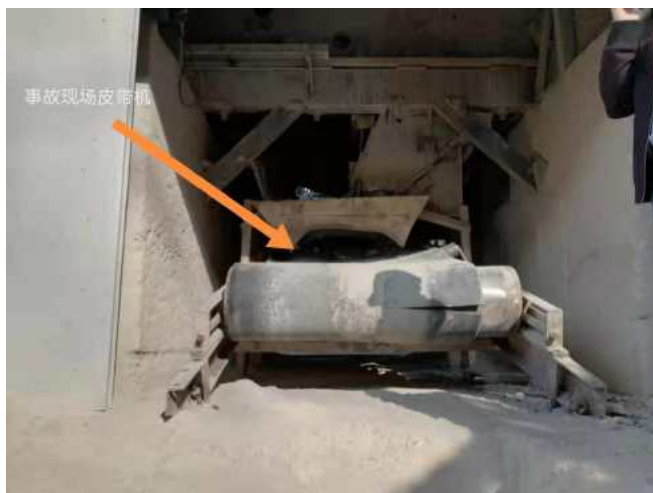
2021 年 10 月 27 日 5 时左右，机修工柏 XX、李 XX 带着工具到“一破”区域的运输皮带机进行皮带跑偏调整处理，两人作业前未将该皮带机进行断电，两人并排站在皮带机尾轮处使用扳手对皮带机的“涨紧螺栓”进行调节，作业过程中因用力不当，柏 XX 滑倒后趴在皮带机上，身体面向皮带机

直接被皮带机卷入，造成其头部被带入皮带轮面与下料口挡板之间；柏 XX 滑倒时碰撞到李 XX，将李 XX 挤落到皮带机尾轮后方的台阶下面（跌落高度约 1 米左右），造成李 XX 左胳膊脱臼。见此情况，李 XX 立即大声呼救。李 XX 听到呼救声后随即来到现场，先切断了该皮带机的电源，发现柏 XX 被卡在挡板内，无法将其拉出来，于是立即打电话呼叫盛 XX、王 X（两人也是机修工，住在厂区内）前来，随后用手机拨打了 120，并向陆 XX 进行了报告；陆 XX 接到报告后，立即向侯 XX 进行了报告；接到通知的人员均约在 5 分钟左右时间内赶到事故现场。

作业人员柏 XX、李 XX 进行皮带机皮带跑偏调整处理作业前，为图作业方便，未将皮带机的电源切断，在皮带机运转时进行调整作业，因调整螺栓时用力不当，同时作业现场区域的场地狭窄、皮带机尾轮无防护罩<sup>①</sup>，造成作业人员滑跌，柏 XX 趴向皮带方向，被直接卷入皮带轮与下料口挡板之间，造成头部严重受伤；李 XX 跌倒皮带轮后方台阶下面造成胳膊脱臼。

1. 含山县红太阳建材有限公司要深刻吸取事故教训，举一反三，采取有效措施，切实加强安全生产管理工作，强化安全生产意识；落实好企业生产安全事故隐患排查治理职责，对现场各类设备安全防护存在的安全隐患进行全面排查治理到位；加强事故防范，严格遵守《安全生产法》等法律法规的规定，切实落实安全生产主体责任。

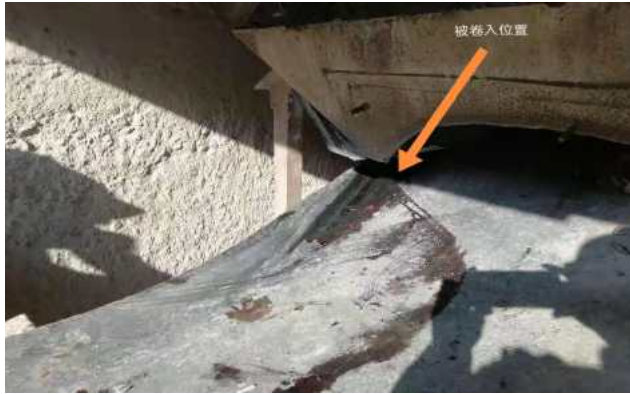
接到通知的人员来到现场后，盛 XX、王 X 使用气割工具先将皮带机支架、皮带辊筒螺栓进行切断，但仍然无法将柏 XX 拉出来，于是现场商议对皮带进行切割。当皮带被割断约三分之一时，皮带松动后将柏 XX 抬离出来。
