# 龙岗平湖中环大道市政工程“3·31” 一般坍塌死亡事故调查报告

2024年3月31日16时51分许，深圳市龙岗区平湖街道中环大道市政工程项目工地发生一起坍塌事故，造成1人死亡，直接经济损失170万元。

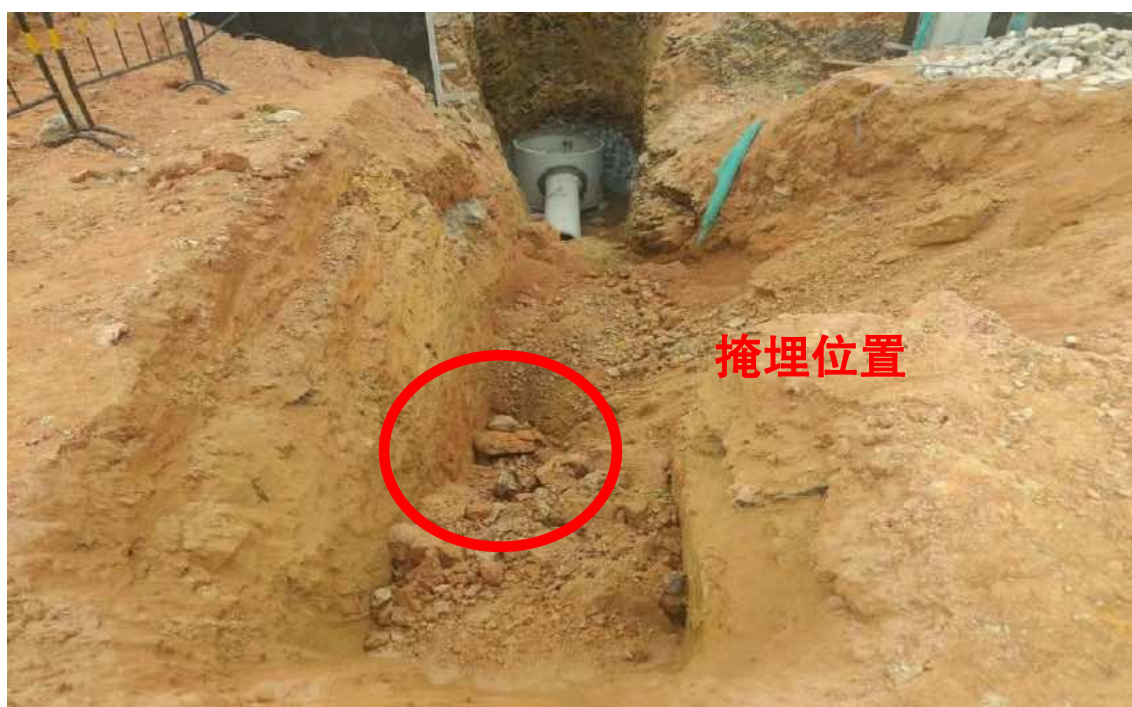
沟槽底部测量和找平清底。15 时 10 分许，张俊成驾驶挖掘机继续开挖 WE19-1 沟槽，WE19-1 沟槽开挖完毕后，张炜享指挥张俊成驾驶挖掘机吊运污水井的井座到 WE19-1 沟槽内指定位置，张炜享和吴志文在沟槽内扶正井座后取下吊钩，吴志文爬到地面配合张俊成驾驶挖掘机吊运污水井的排水管，排水管吊运至井座旁将排水管组装在井座上后，张炜享安排吴志文将井座和排水管用水泥浆连接。16 时 40 分许，张炜享爬到地面指挥张俊成驾驶挖掘机吊运井筒，同时张炜享叫吴志文离开沟槽，吴志文未离开沟槽，张俊成驾驶挖掘机吊运井筒到沟槽内发现位置不对，便将井筒吊起来，张炜享调整好吊运井筒的吊带后，张俊成继续驾驶挖掘机将放置在沟槽边的井筒吊起，此时沟槽侧壁土体发生局部坍塌，吴志文被砸中掩埋。

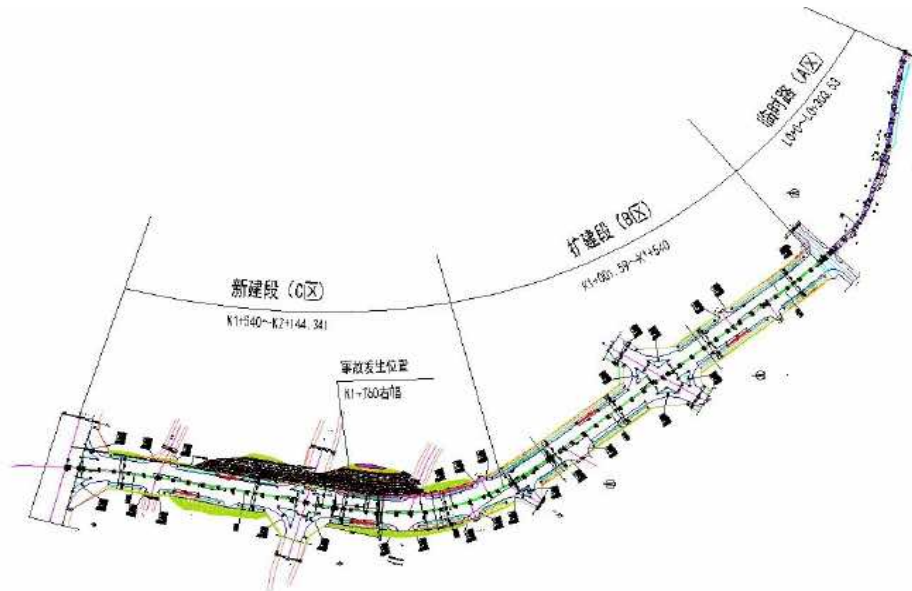
平湖中环大道市政工程按市政主干道双向八车道设计，施工时划分为 A、B、C 三个区域，A 区施工范围为临时道路，桩号为 L0+0 ~ L0+303.53；B 区改扩建段，桩号为 K1+001.59 ~ K1+540；C 区为新建段，桩号为 K1+540 ~ K2+144.341，本次事故发生于 C 区新建段 K1+760 右幅 WE19-1 现挖沟槽。

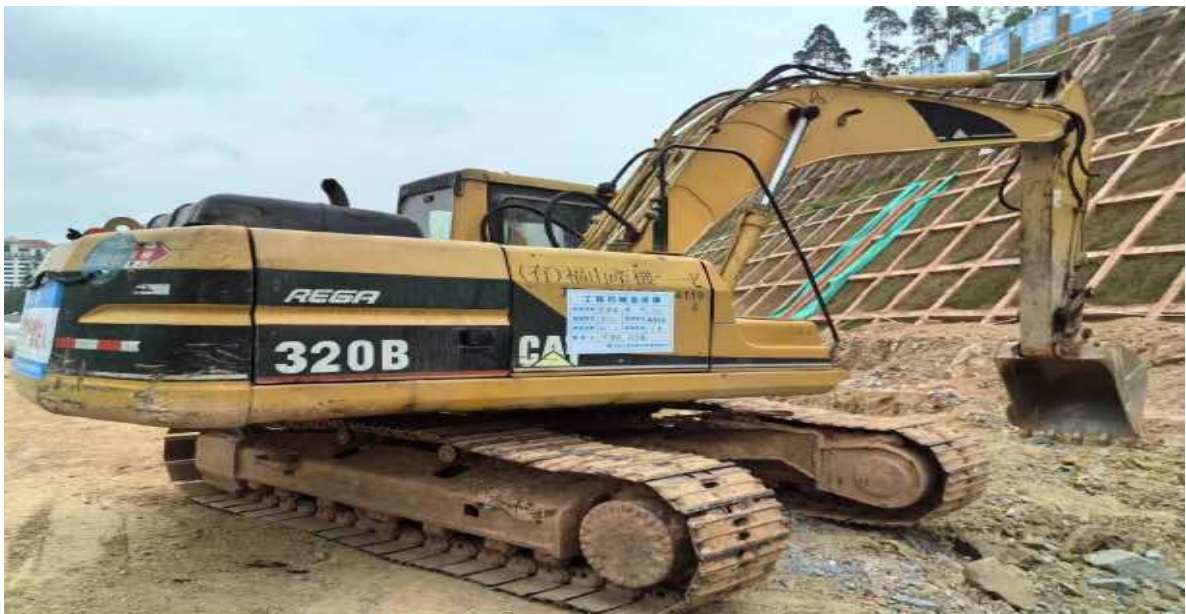
涉事挖掘机型号 CAT320，属于履带式挖掘机，整机重量：重量约 20500kg，履带宽度约 2.8m。经调查，事发时挖掘机正在进行吊运井筒作业，挖掘机距沟槽边缘小于 1m，挖掘机经报审后入场。

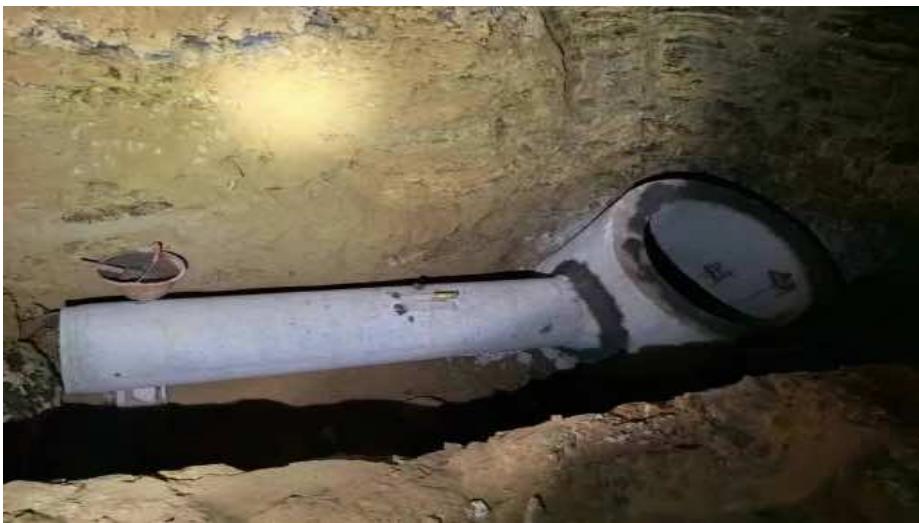
新建污水井为预制装配式混凝土拼接而成，设置在沟槽东向，污水井由井座、井筒、井盖等组成。经调查，污水井井座和排污管已吊运至沟槽内拼接完毕，井座内径约 1m，高约 0.8m，重量约 1698kg，井筒内径约 1m，高约 0.8m，重量约 1280kg，排污管内径约 0.4m，高约 2m，重量约 398kg。
