# 广州海珠“5·25”一般火灾事故 调查报告

广州市人民政府事故调查组

2026 年 8 月 9 日

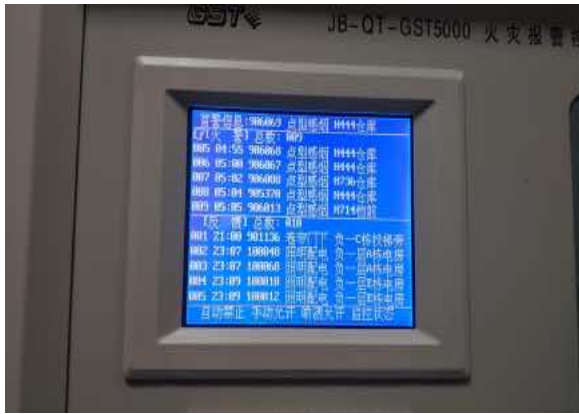
图 1 事发消防主机报警情况

5月25日3时14分，轻纺城值班电工李\*江使用远程用电控制系统对H888仓库断电。4时43分许，H888仓库南北两侧通道公共照明灯熄灭，随即该区域应急照明灯亮起。4时46分，轻纺城北区消防联动控制器接连收到北区负一层内“H444仓库”

“H724档前”“33梯送风机房”等多个感烟探测器报警信号（详见图1、2、3），北区消防控制室值班人员吴伟彪接报后，通过对讲机通知北区负一层值班物业巡查员万爱兵到场核查处置警情。4时48分，万爱兵等巡查人员第一次到H888仓库周边核实报警信息，未发现异常（详见图4）。万爱兵核实过程中，消防主机又有新增报警点，吴伟彪随即通知代班长孟光会进一步核

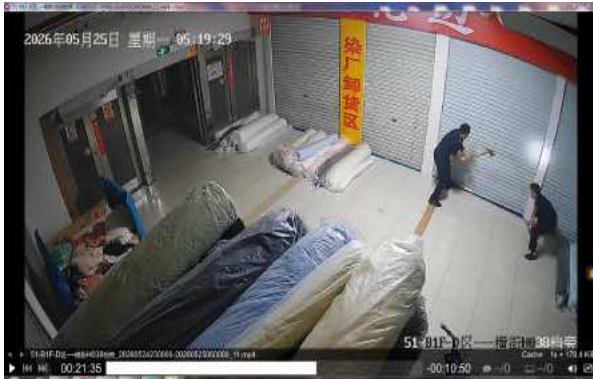
图 5 事发现场监控情况

实。万爱兵巡查至负一层 8 号货梯附近时，发现走廊两侧飘出白烟，便通知值班室并呼叫其余巡查人员到场协助排查起火位置。5 时 19 分，现场人员尝试撬开 H888 仓库卷帘门（详见图 5），5 时 21 分，现场人员撬开卷帘门进入 H888 仓库内部，并敷设消防水带进行喷水灭火（详见图 6），因火势发展迅速，现场人员撤离起火仓库。5 时 24 分，路过群众发现火情拨打 119 报警；5 时 25 分许，轻纺城公司物业部主管陈嵌崧拨打 119 报警。

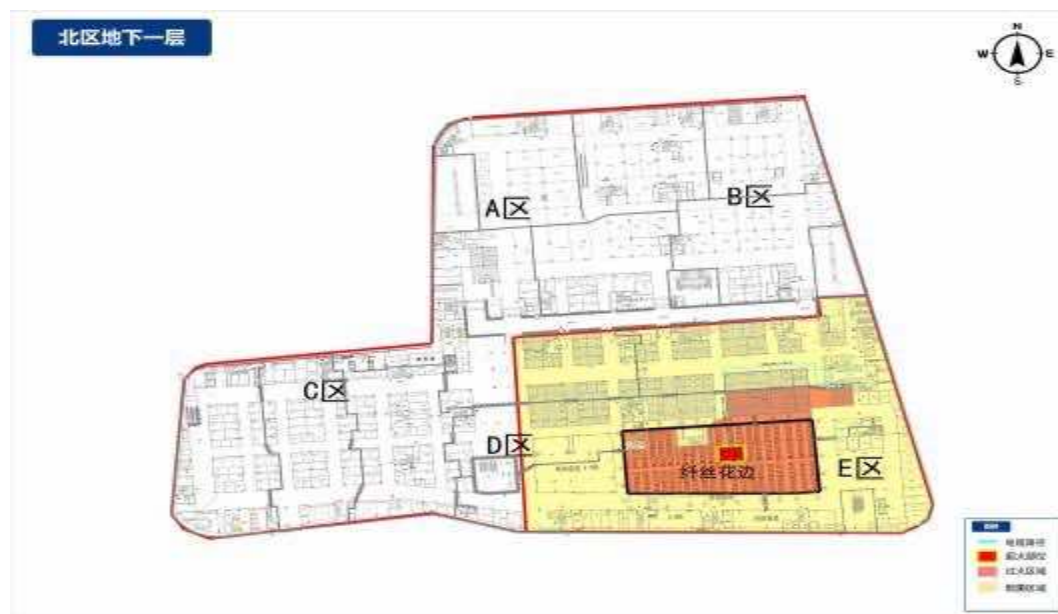
图 7 长江轻纺城北区负一层过火区域平面示意图

事故未造成人员伤亡，过火面积约 2000 平方米（详见图 7），市消防救援局根据《火灾直接经济损失统计方法》（XF/T185-2025）有关规定，委托第三方按照《火灾损失价格鉴证评估技术规范》对已过火的建筑物及物品实施评估，现已查明本次事故直接经济损失为 902.85 万元。
