# 昆山千灯镇昆山市诚鑫化工有限公司

## “7·1”一般中毒事故调查报告

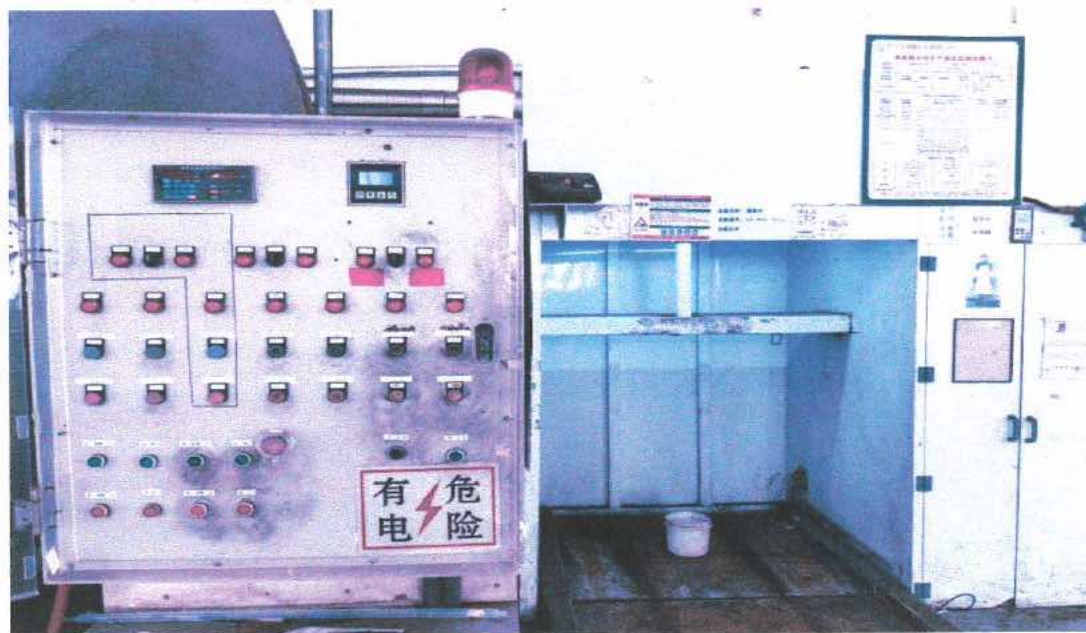
图 3 氢氟酸灌装设施（左侧控制盘，右侧灌装柜）

灌装作业流程: 由包装人员将氢氟酸待装桶推入灌装柜 (HF-X04-101a/b), 人员操作灌装控制盘按钮, 先按“南 (降)”按钮, 灌装柜出料管自动放入吨桶内, 再按“南 (放酸) 开”按钮开启灌装柜出料阀, 接着按“开 (分装)”按钮开启成品罐底部出料阀, 最后按“开 (磁力泵)”按钮, 启磁力泵开始灌装, 将成品

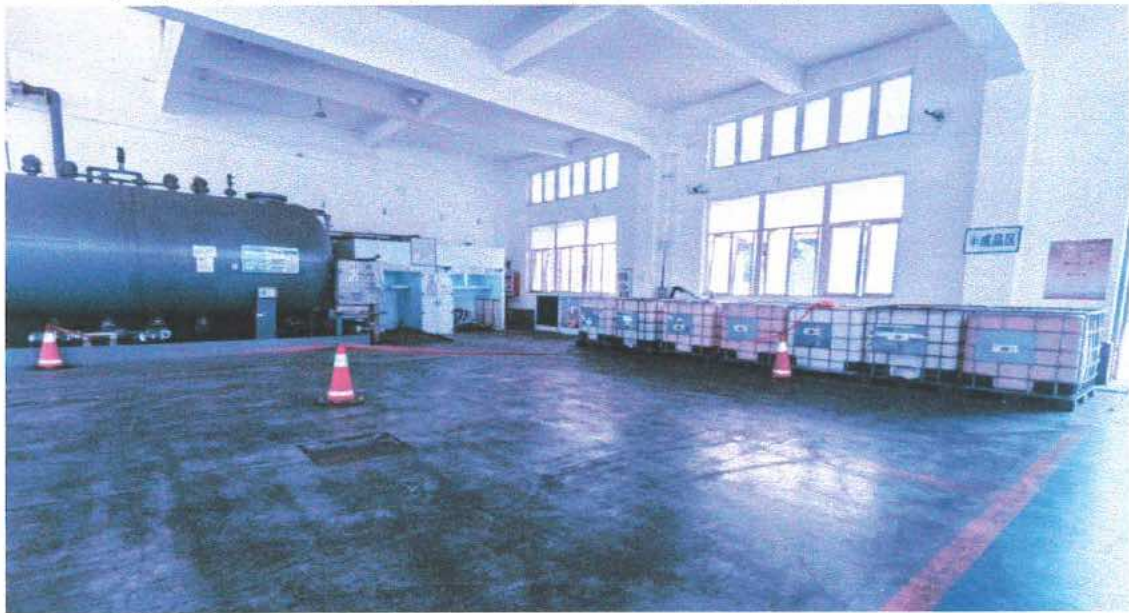
1.事故发生在氢氟酸生产车间西北角灌装区域。

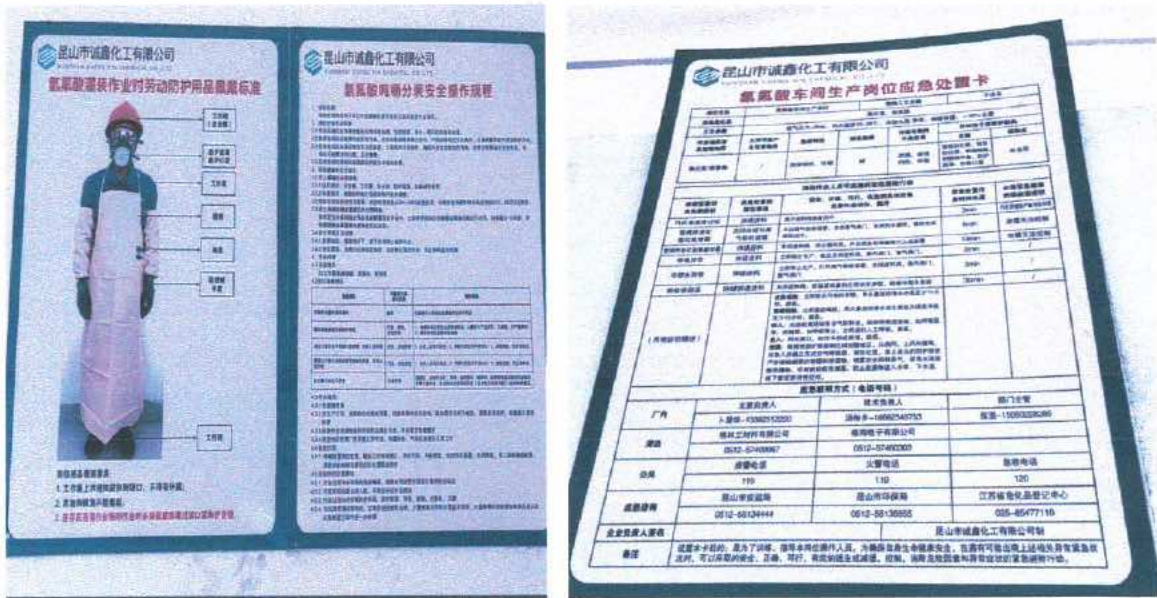
图 4、5 作业现场的规范防护用品穿戴和应急处置卡

2.涉事氢氟酸生产车间内张贴的安全防护要求和应急处置相关要求，包括皮肤接触和泄漏处置等。

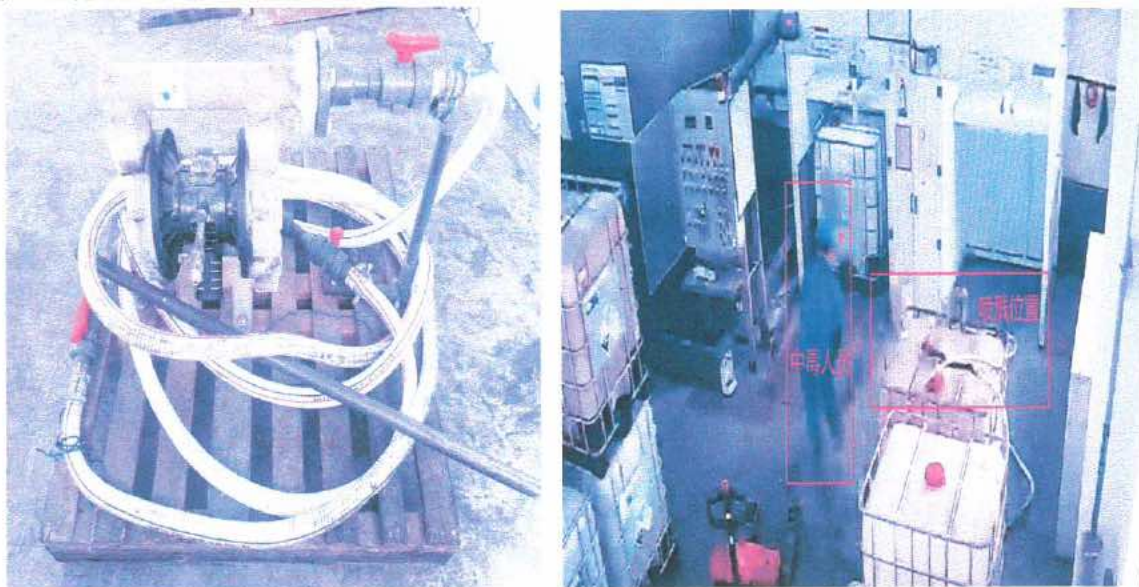
图 6 事故涉及的气动隔膜泵

3. 涉事氢氟酸生产车间倒桶使用的气动隔膜泵及事发时气动隔膜泵处于的位置。

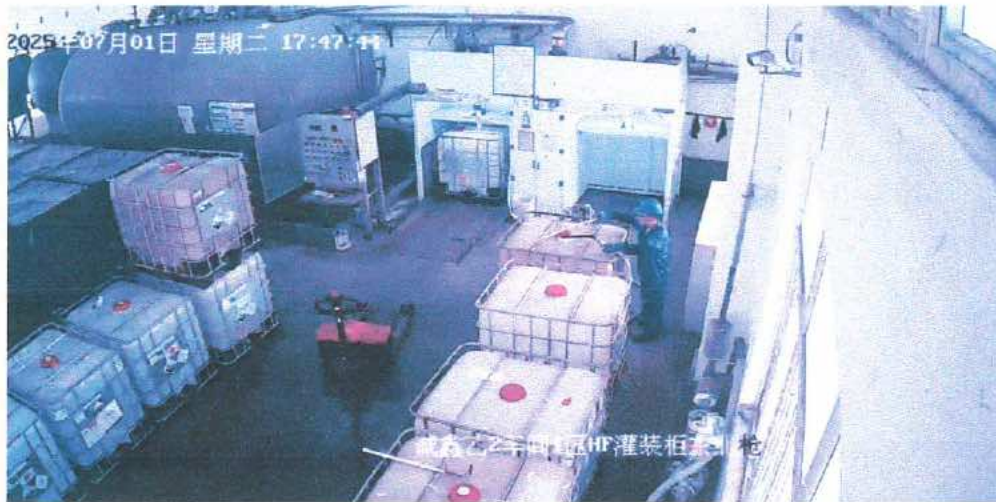
17 时 47 分左右，于某某将隔膜泵入口管拔离不良品桶液面与桶口斜贴固定；

图8 隔膜泵入口管拔离不良品桶液面与桶口斜贴固定

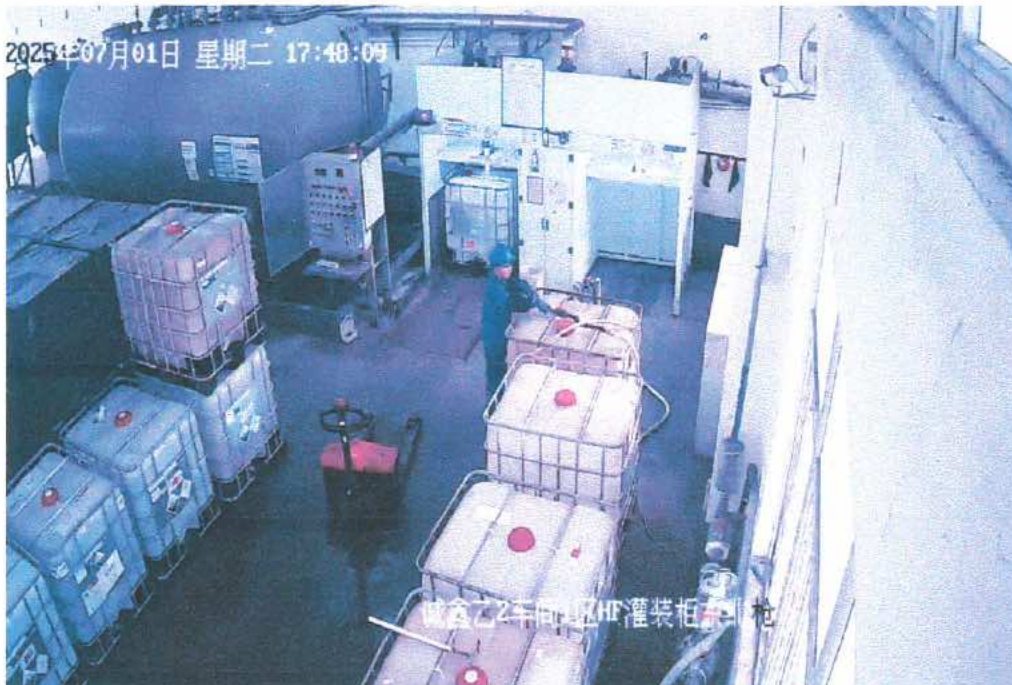
17 时 48 分 9 秒，于某某将隔膜泵出口管从灌装柜内侧挂勾取下插入不良品桶，与桶框架捆绑固定；

图9 隔膜泵出口管从灌装柜内侧挂勾取下插入不良品桶，与桶框架捆绑固定

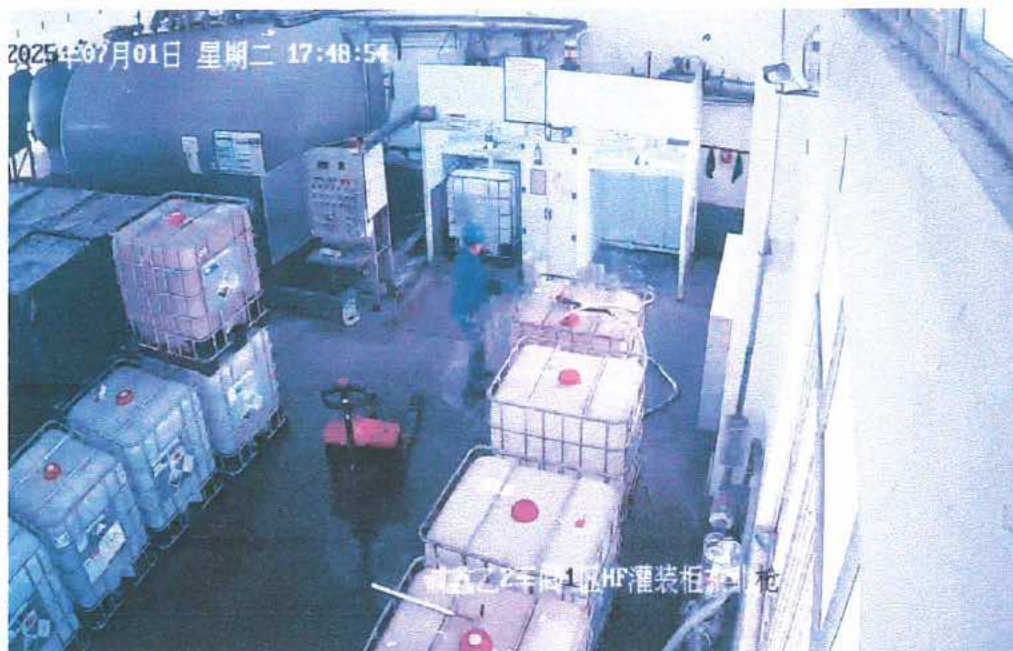
17 时 48 分 51 秒，泵出口软管与阀门口管线脱离，氢氟酸喷溅至于某某腿部；

图 10 泵出口软管与阀门口管线脱离，氢氟酸喷溅至于省维腿部

于某某在未正确佩戴劳动防护用品的情况下，进行氢氟酸灌装作业，违规进行人工倒桶作业，违反规定，在隔膜泵出口管道阀门全关状态下，启动隔膜泵进行氢氟酸排液，启泵瞬间，承受压力的管道与阀门接口脱离，氢氟酸喷溅至其裤子上，且应急处置不及时，未第一时间将沾染的衣物脱下，造成伤害后果扩大，后被氢氟酸渗透灼伤皮肤导致中毒死亡。

“三违”行为的管控，切实督促员工按规范正确佩戴劳动防护用品，督促员工严格执行操作规程；要规范对不良产品的处置流程，对氢氟酸倒桶作业中存在的安全风险，要加强辨识管控，减少人工作业的频率，改进生产工艺，提高机械化、自动化控制水平，提升本质安全水平。

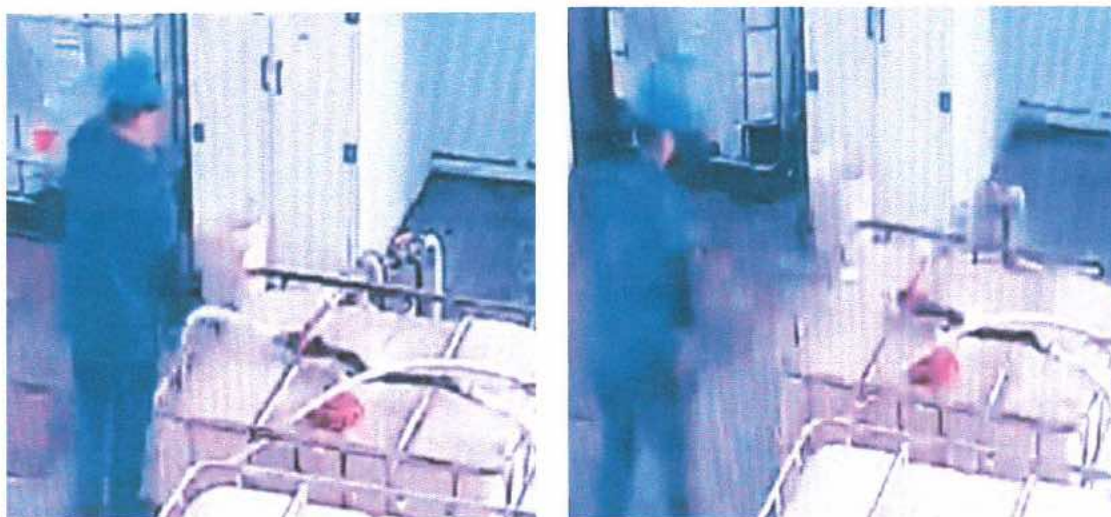
17 时 48 分 48 秒，于某某启动隔膜泵（此时出口管线阀门全关，未检查确认）；

图 11、12 人员启泵前和管线脱开、液体喷溅时，阀门均处于全关状态
