# 宝安机场枢纽互通立交工程东岛 E 匝道口 “4·27”一般触电事故调查报告

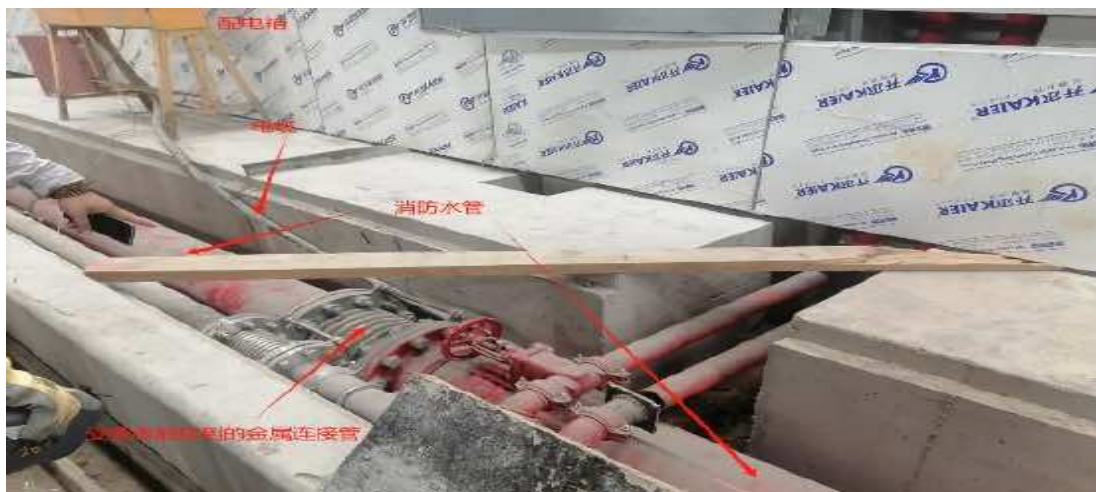
图 1 事故发生位置

1. 现场用电设备情况：事故发生在东岛E匝道口（项目部北50米）EK0+930消防水管处（见图1），隧道内二级配电箱（命名为3#配电箱）的进线电缆从隧道上方的二级配电箱（命名为2#配电箱）搭接飞线下来，两配电箱之间的涉事电缆线部分下垂到管沟内，办公区的一级配电箱（命名为1#配电箱）同时给2#配电箱和3#配电箱供电。事发时三联劳务公司班组使用的地拖线在

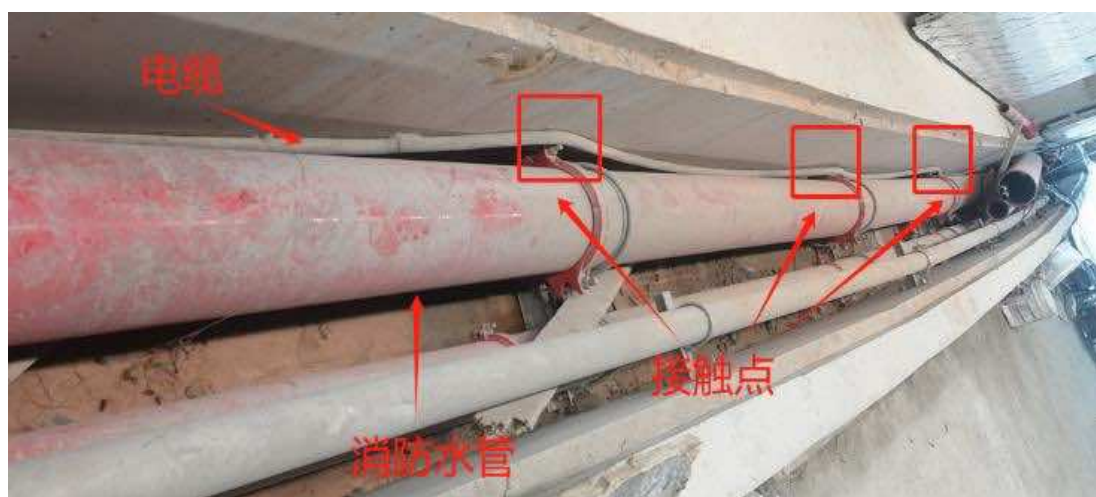
2. 现场作业环境：消防水管与隧道内的其他水管路相接，组成消防水系统，消防水管总长约 6 公里，内部充满约 0.8MPa 压力的水。3#配电箱的进线电缆部分下垂到消防水管路所在的管沟内且多处与消防水管接触（见图 2），勘察发现电缆线（绝缘层破损）有一处卡在消防水管的一个安装螺栓和沟渠内壁中，螺栓（漏电点位）距离受害者接触的伸缩节（触电点位）约 11m（见图 3）。

图 2 涉事电缆掉落到管沟内且多处与消防管道接触

1. 3#配电箱的进线电缆的敷设不符合规范要求，未采用有效的保护措施，且涉事电缆卡阻在消防水管的螺栓处，因外力作用导致其绝缘层破损，当绝缘层内部的金属导体与螺栓接触，使螺栓和消防水管带电。

（1）3#配电箱的进线电缆敷设不符合标准的要求，未采用有效的保护措施，导致其卡在消防水管的螺栓和沟壁处绝缘层破损，电缆绿色线（三相中的B相线）导体与螺栓接触，使螺栓和消防水管带电。

1. 全面加强对作业现场的生产安全事故隐患排查力度，重点检查现场所有用电设施、设备管理情况，对检查发现不符合规范要求的用电设备，待整改后投入使用。

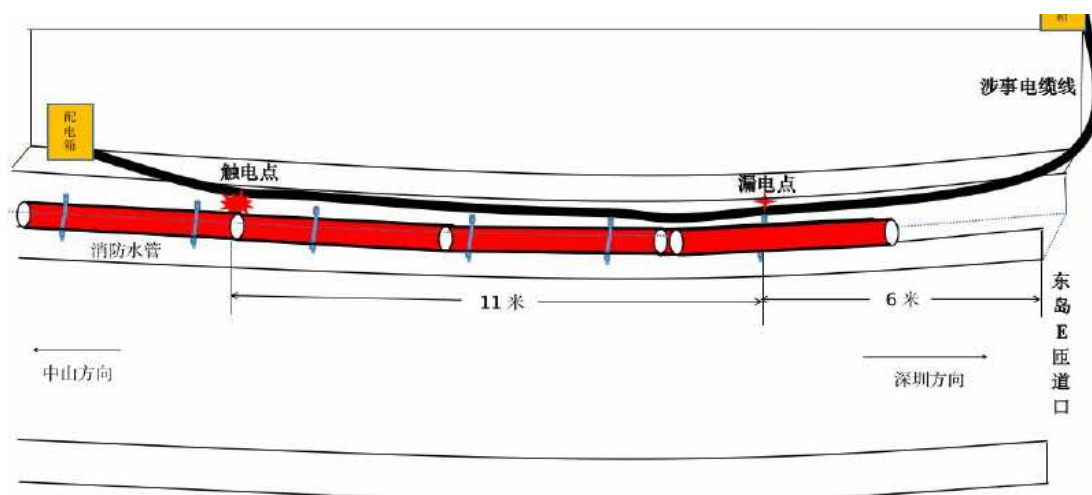
图 3 事故现场示意图

结论：涉事电缆的敷设未采取有效的保护措施，涉事电缆卡在消防水管的螺栓和沟壁处出现绝缘层破损，形成漏电点，导致消防水管带电；事发时受害者触碰到带电的消防水管，且1#配电箱的剩余电流动作断路器未有效动作，最终导致本次触电事故发生。
