# 宝安福永怀德东门商业中心“8·3” 一般触电事故调查报告

调查组认定，宝安福永怀德社区东门商业中心“8·3”一般触电事故是一起因工人违章冒险作业、施工现场安全管理不到位而造成的一般生产安全责任事故。

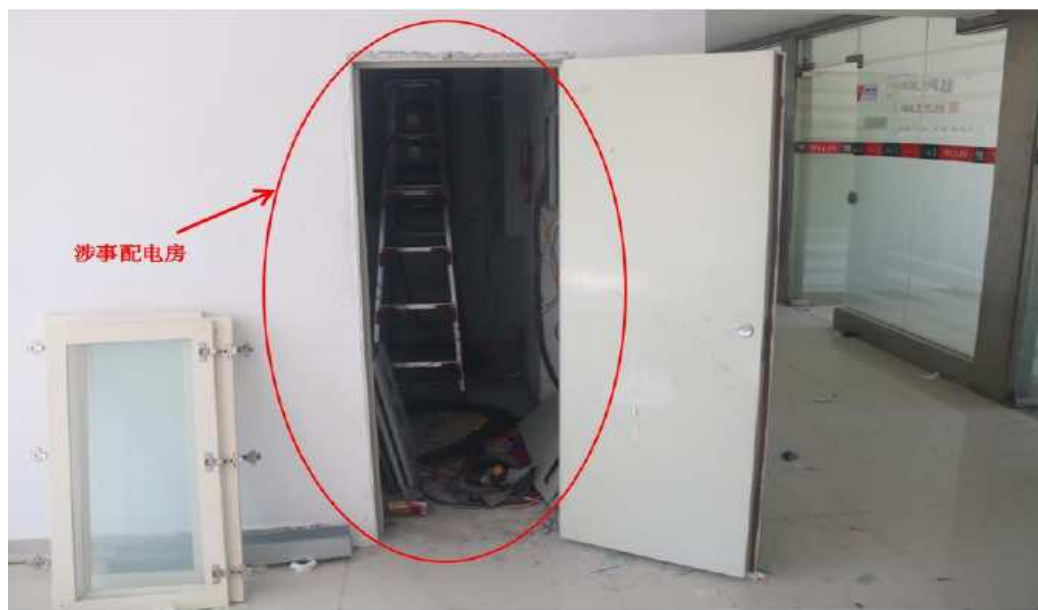
2024年8月3日上午，信宝建设公司班组长韦某双与工友李某顺一同来到东门商业中心（智汇广场）六楼配电房（以下简称配电房，见图1），李某顺在清理完配电房外走廊的垃圾后，于9时50分许自行找来铝梯并拿着作业工具进入配电房内进行

图 1 事发位置位于六楼配电房内

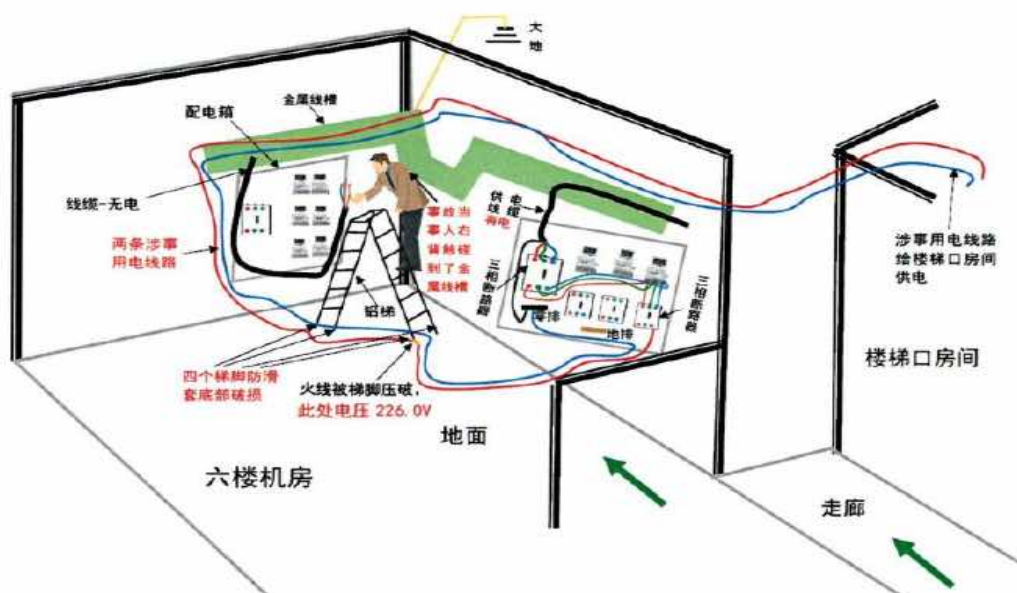
作业，而韦某双则站在配电房门口进行监护。约 10 分钟后，韦某双发现站在铝梯第三阶处使用剪线钳剥线的李某顺突然手和背部绷直趴倒在铝梯上（见图 2），立即呼叫另外两名工友将其从铝梯上抬至地面并拨打 120。

图 2 事故示意图

上进行接线作业，梯脚压破了临时用电火线绝缘层导致漏电，其右背触碰到上方的金属线槽，电流经铝梯、人体、金属线槽流入大地形成回路，造成本起触电事故。

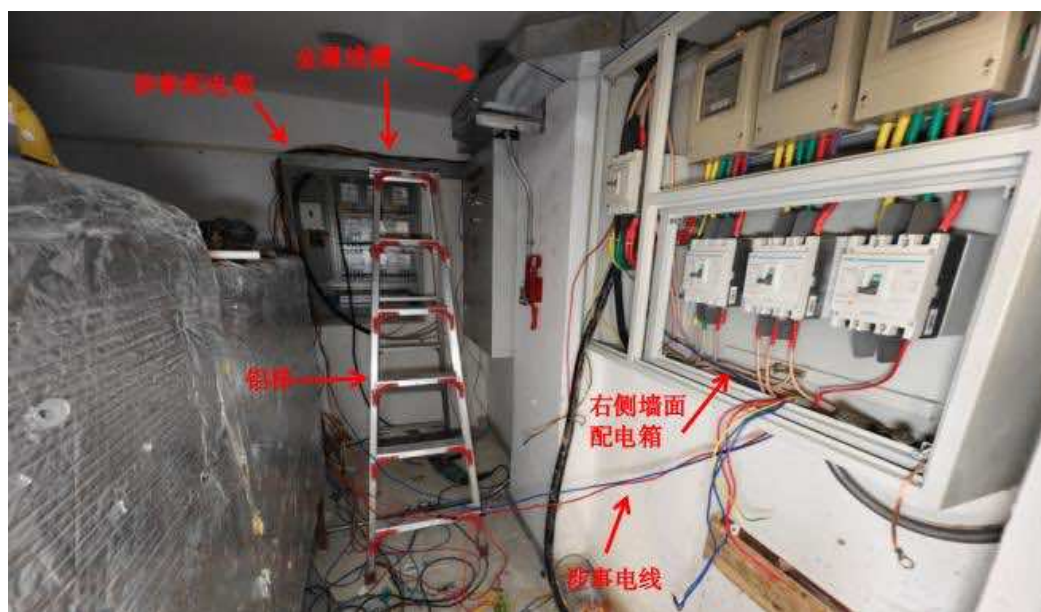
1. 事故发生地为福永街道怀德东门商业中心（智汇广场）配电房。事发时，该配电房仍处于施工状态，内部作业空间狭小（见图 3，作业空间长约 2.4m，宽约 1m），配电房内侧有一把展开的铝梯，有数根电线从铝梯的梯脚附近穿过，均未采取防机械损伤的保护措施；内侧墙面上安装有一个配电箱（以下简称涉事配电箱），箱内穿入了一根待接的黑色电缆，涉事配电箱上方布有金属线槽。附近地面或台面留有各种施工工具、施工材料；配电房右侧墙面安装了一个配电箱，该配电箱内装有一个总断路器、3 个电表及 3 个分支断路器，其中最右侧的分支断路器接入了一组用电线路。

图 3 配电房内部环境

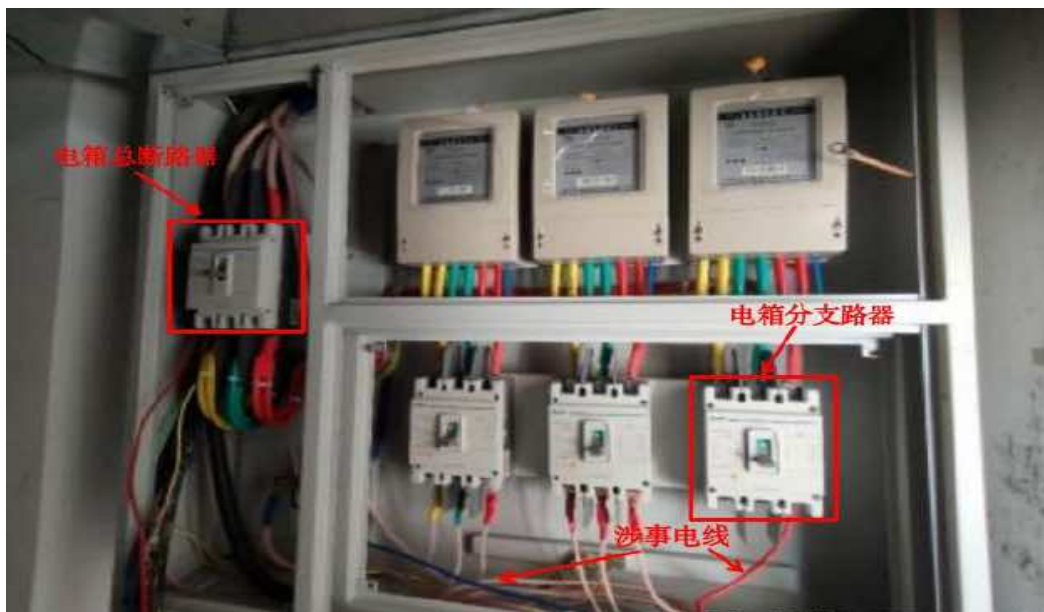
零线汇流排中，红色电线（火线）接入最右侧的分断路器中；该分支断路器型号为 NM10-100/330，该电箱的总断路器型号为 NM1- 250S/3300，两断路器均不具备漏电保护功能（见图 4）；该组涉事用电线路中间有剥接其他电线，剥接的电线放置在铝梯的梯脚附近；接入红色电线的剥接线在梯脚附近有一处绝缘层破损（见图 5），破损处可见内部导体且有电灼烧痕迹，测得带 226V 危险电压；该组涉事用电线路接至 6 楼楼梯口 601 房间，以供房间内办公使用。

图 4 右侧墙面配电箱的两处断路器均不具备漏保功能

(3) 涉事用电开关(断路器)不具备剩余电流动作(漏电)保护功能，不符合 GB/T 13955-2017《剩余电流动作保护装置安装和运行》第 4.3 条分级保护“a) 分级保护方式（参见附录 C）的选择应根据用电负荷和线路具体情况、被保护设备和场所的需要设置，形成由总保护、中级保护、末端保护组成两级或三级保护。”和第 4.4.2 条线路保护“低压配电线路根据具体情况采用二级或三级保护时，在电源端、负荷群首端或线路末端（农业生产设备的电源配电箱）安装 RCD。”的要求。

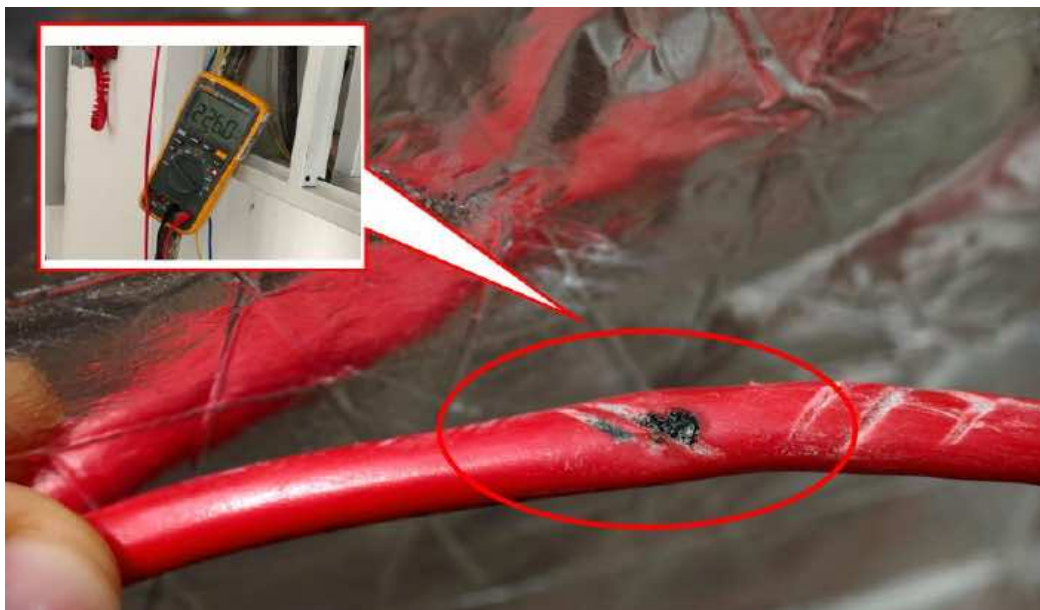
图 5 涉事用电线路中的红色电线在铝梯的梯脚处有一处绝缘层破损

1. 涉事工人帮 601 办公室接驳用电线路时从右侧墙面配电箱临时拉设了一组用电线路，该组用电线路在配电房内直接放置在地面、未采取防机械损伤措施，存在受损漏电的风险。

(2) 经勘查，现场涉事用电线路未采取有效（如：防机械损伤）的保护措施，不符合 GB 55034-2022《建筑与市政施工现场安全卫生与职业健康通用规范》第 3.10.3 条“施工现场配电线路应符合下列规定：线缆敷设应采用有效保护措施，防止对线路的导体造成机械损伤和介质腐蚀”的要求。

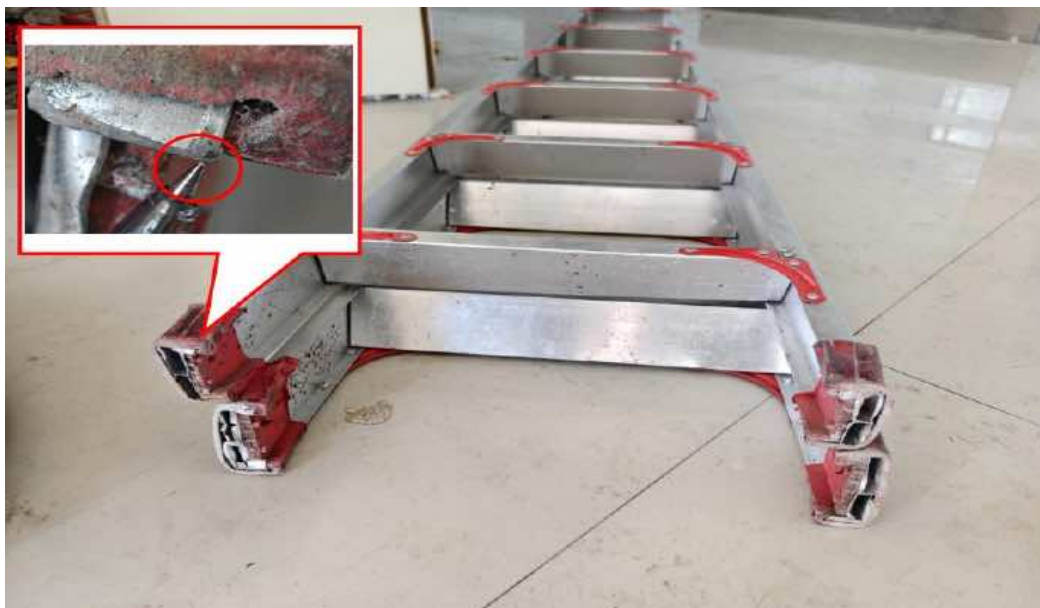
3. 铝梯展开后的高度为 1.86 m，共有 5 级踏棍，自下而上的第 4 级和第 5 级之间设有金属撑杆，金属撑杆的紧固件已脱落，不能起到锁定作用。铝梯的 4 个梯脚的均有防滑套，但防滑套底部均已磨损，露出了金属梯脚，其中 1 个梯脚（在涉事用电电线附近）的金属部件有明显电灼烧痕迹（见图 6）。登上铝梯，可见金属线槽盖板已被打开，线槽内敷设有临时用电的红色、蓝色、黄绿双色电线以及其他电缆，未见有电线和电缆的绝缘层损坏情形；金属线槽外壳下部转角处可见一处明显的电灼烧痕迹（见图 7）。

图 6 铝梯塑料防滑套均已破损，梯脚有一处焦黑的痕迹

2. 涉事工人自行找来的铝梯梯脚防滑套底部破损并露出金属梯脚，易压破地面电线绝缘层导致铝梯带电。

（1）经勘查，涉事铝梯的梯脚防滑套底部破损，不符合 GB 12142-2007《便携式金属梯安全要求》第 6.9 条“梯脚应采用防滑材料制造”的要求；涉事铝梯的金属撑杆（锁定装置）已损坏，不符合 GB 12142-2007《便携式金属梯安全要求》第 6.10 条“折梯应有与梯子为一体的金属撑杆（或锁定装置），使梯子的前部和后部保持在张开位置”的要求。

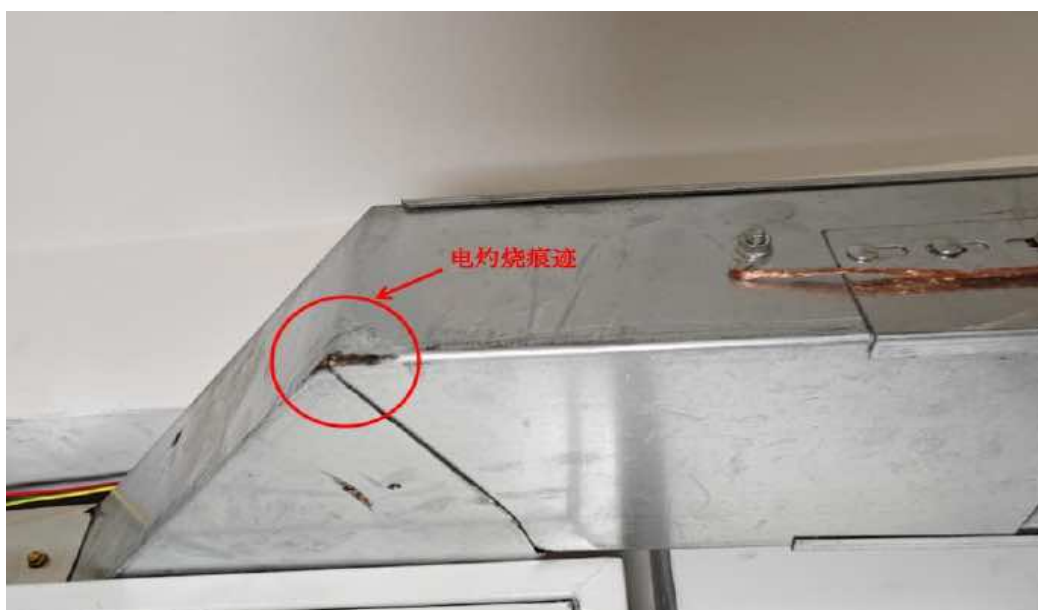
图 7 金属线槽外壳下部转角处有一处明显的电灼烧痕迹
