# 门头沟区石龙路道路工程二标段“4·1”车辆伤害一般生产安全事故调查报告

4月1日17时50分许，石龙路（三石路—新38路）道路工程二标段，北京鑫乾建设有限公司工人何某斌（男，59岁，河北省承德市人）被挖掘机碾压，经抢救无效死亡。

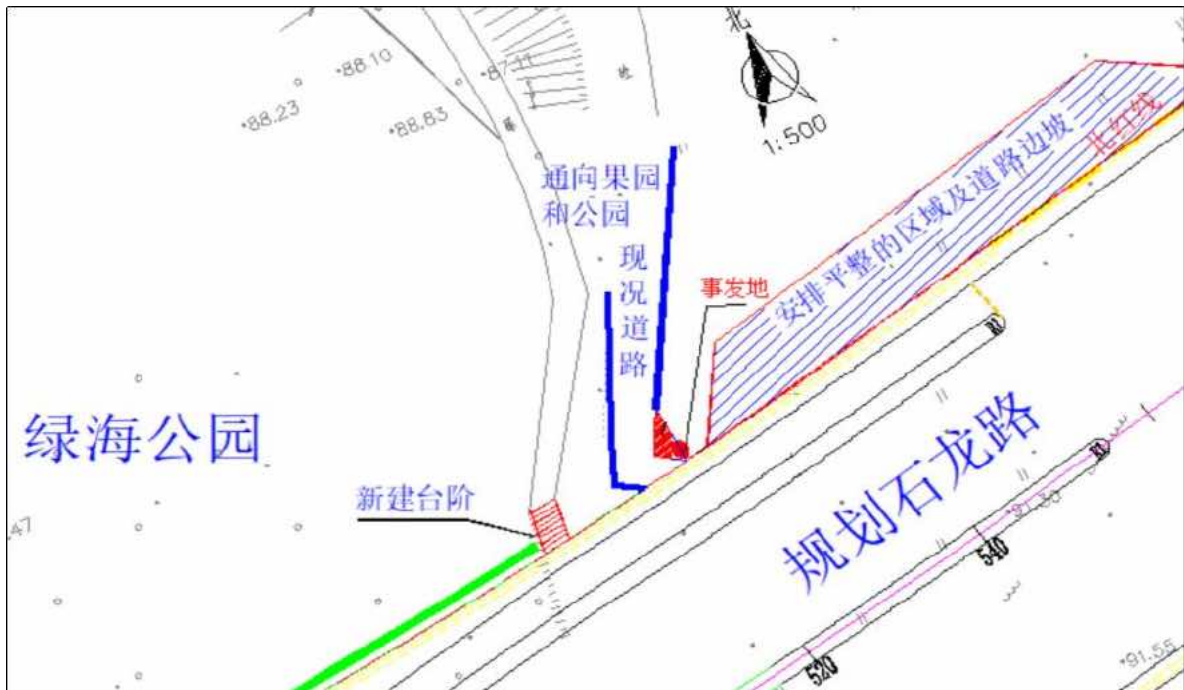
### （三）事故现场勘验情况

事发地点位于规划石龙路K1+530北侧，图中三角区域。事发挖掘机，位于三角区域内，挖掘机铲斗朝东北方向；何某斌位于挖掘机西南角履带后，其头部大体朝东南方向，右腿从大腿中间部位以下遭受碾压，未见出血，脚踝部位破皮。

何某斌（死者）安全意识缺失，忽视正在倒车移动的挖掘机，擅自进入挖掘机作业半径内，导致其被正在作业的挖掘机倒车时碾压。其行为违反了本公司制定的《安全技术交底》（四）人机配合安全要求7：“配合挖土机作业时，严禁进入铲斗回转范围。必须待挖掘机停止作业后方可进行铲斗回转范围内清槽。”的规定及《安全生产法》第五十七条的规定，是导致事故发生的直接原因。
