**新吴硕放无锡市巨燊科技有限公司**  
**“11.18”一般物体打击事故调查报告**

新吴硕放无锡市巨燊科技有限公司  
“11.18”一般物体打击事故调查组

2025 年 1 月 8 日

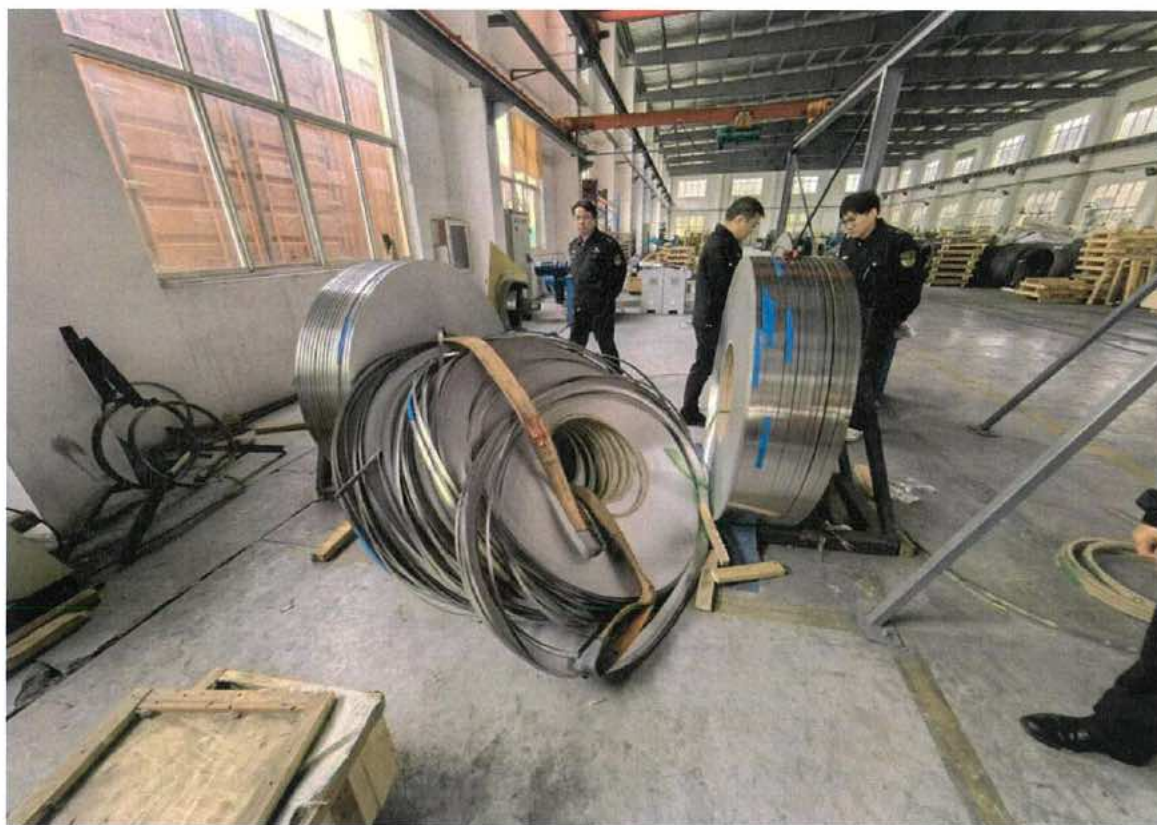
（图 1）

事故现场位于巨燊科技公司南侧钢卷堆放处（图 1），钢卷货架南侧有一捆钢卷斜靠在货架南侧支撑架上（共 16 卷），中间一捆钢卷发生倾覆，北侧一捆钢卷斜靠在货架北侧支撑架上。

**结论：**霍秋生站立在位于钢卷倾倒方向的位置撬动钢卷时，未采取有效的防倾倒措施，致使被撬动的钢卷失稳倾倒，将霍秋生压倒致其死亡，是本次事故发生的直接技术原因。

霍秋生安全意识淡薄，未采取有效的防倾倒措施，站立在钢卷倾倒方向的位置撬动钢卷，导致钢卷倾覆将其压倒致死，是本次事故发生的直接原因。

巨桑科技公司要深刻吸取事故教训，一是要加强日常安全管理，全面辨析作业场所所存在的风险点、危险源，并针对每一处提出相应的管控措施和应急处置措施；二是要定期开展事故隐患自查自纠，对存在的问题及时整改，防范类似事故发生；三是要建立健全安全生产规章制度和操作规程，加强对从业人员培训教育，保证从业人员具备必要的安全生产知识，掌握本岗位的安全操作技能，全面增强事故预防和应急处理能力。

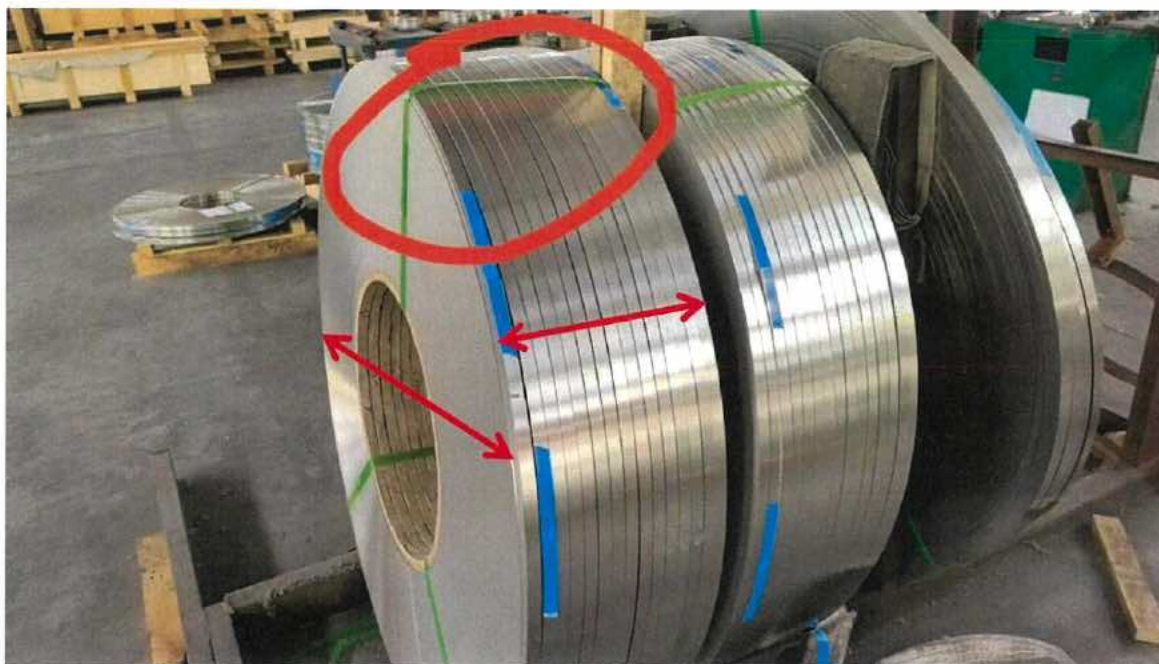
(图 2)

经现场测量，钢卷直径为 1.5 米，每卷钢卷宽度为 19 毫米，重量为 170 千克，发生倾覆的钢卷共有 16 卷，合计重量为 2720 千克（图 2）。
