# 宝安航城宗地 A219-0080 项目“7·13” 一般起重伤害事故调查报告

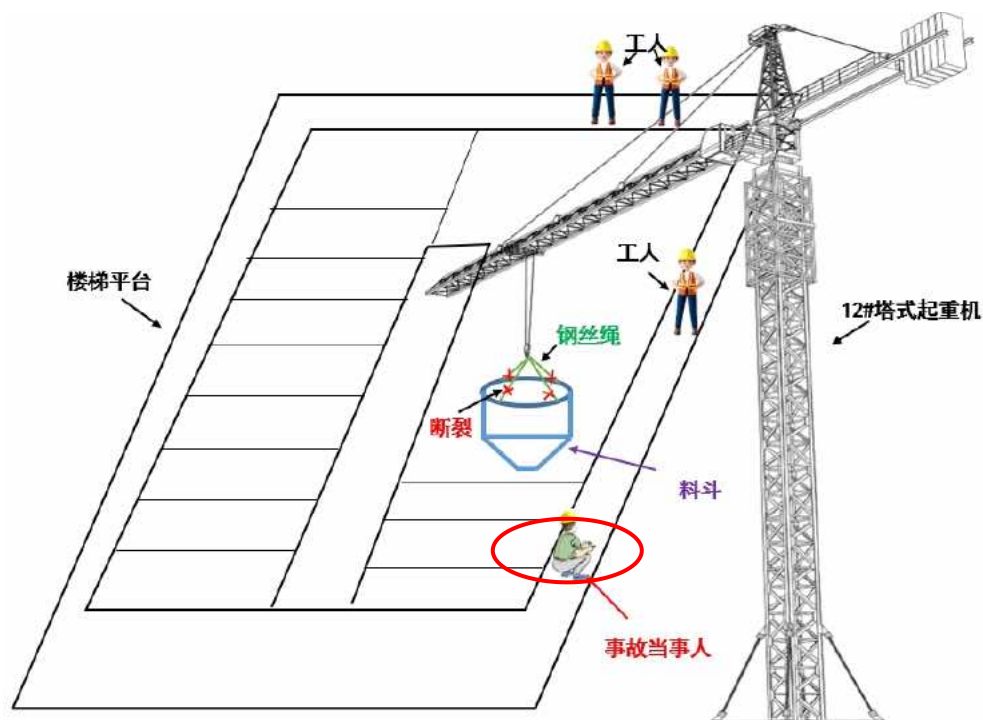
图 1 事故示意图

19时许，第二车混凝土到场，王某争加入浇筑作业队伍开始浇筑楼梯间四面墙体。19时58分许，在吊运第5斗混凝土（每斗装混凝土至离料斗口20-30厘米处）过程中，料斗吊运至墙体模板上方约2米处时，料斗的承载钢丝绳突然断裂，料斗坠落砸中蹲立在墙体模板上的王某争，致其安全帽脱落并倒在楼梯间墙体模板顶部，随后料斗坠落倾覆至楼梯间内（见图1）。

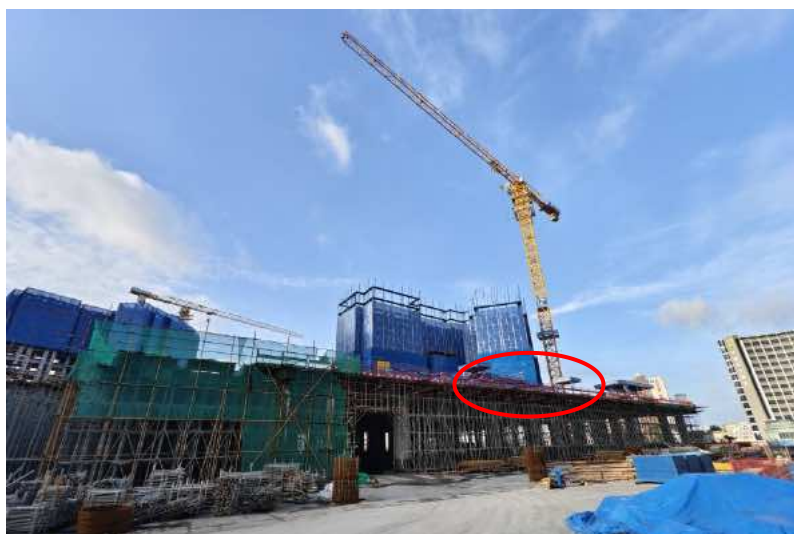
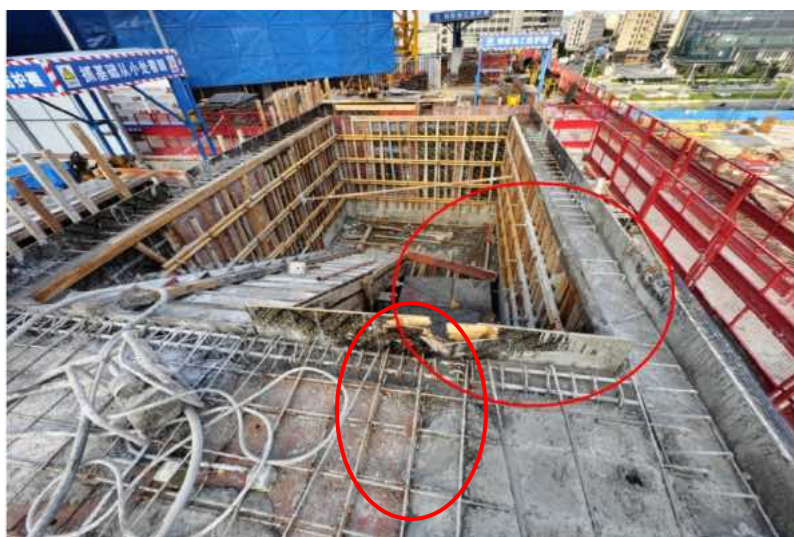
图 2 涉事项目工地 12 栋副楼首层顶板

1. 事故发生位置位于涉事项目工地 12 栋副楼首层顶板，涉事料斗坠落点为首层顶板浇筑楼梯的西北角处（见图 2、3）。涉事料斗砸坏了楼梯平台的木模板，掉落在浇筑楼梯下方脚手架防护板上。

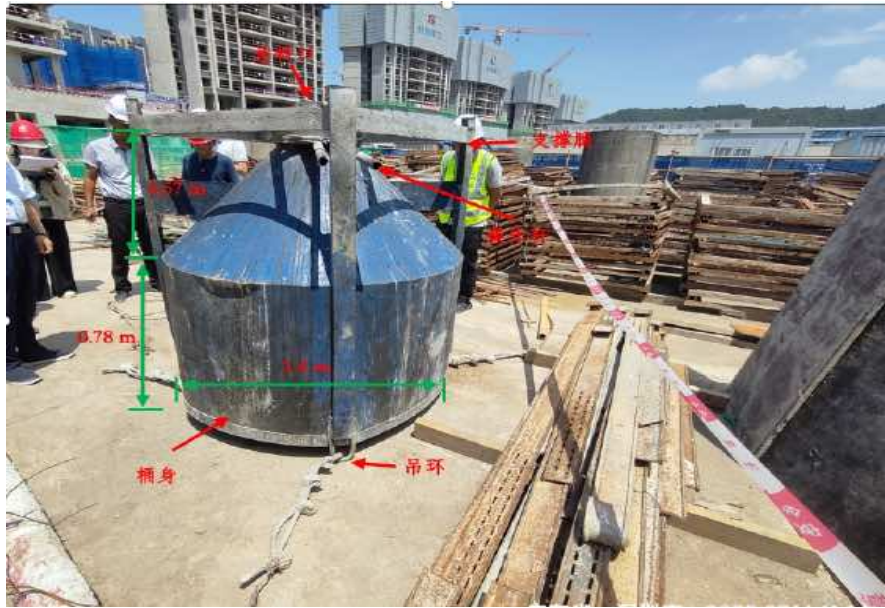
2. 涉事料斗一侧已变形，溅有少量血迹，测得涉事料斗的高度约 1.4 米，直径约 1.4 米（见图 4）；连接料斗四角位置的钢丝绳均已断裂；断点处的钢丝绳有明显的腐蚀生锈（见图 5、6）。

图 4 涉事料斗结构及尺寸图

（1）涉事料斗由桶身、支撑腿、放料口、操作杆、吊环组成。桶身直径 1.4m，圆柱形桶身高度 0.78m，圆锥形桶身高度 0.57m，放料口直径 0.3m；四个吊环均完好，未见破损断裂，吊环处的钢丝绳亦未见破损断裂。空料斗的重量为 240kg。

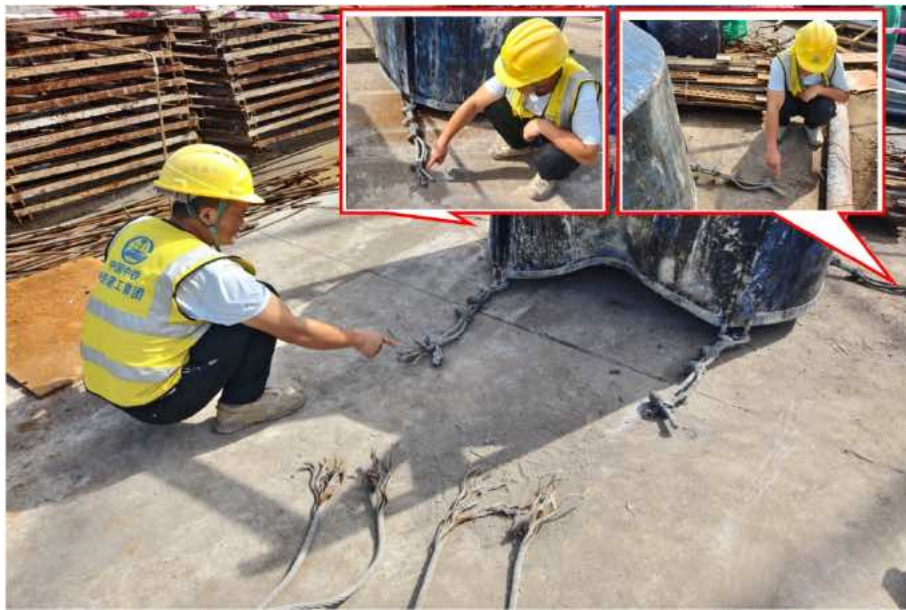
图 5 连接料斗四角位置的钢丝绳均已断裂

（2）涉事料斗四个吊环处装有 4 根钢丝绳，均已断裂，断点处至料斗吊环处段的钢丝绳表面粘满混凝土；钢丝绳套锁扣完好；钢丝绳断点处均呈现严重散股、完全断丝状，断口位置较齐整，断点处的钢丝有明显锈蚀、脆化现象（用手可轻易折断）。钢丝绳由 6 股（每股 37 丝）钢丝绳加纤维芯捻制而成。钢丝绳的直径为 15mm，每股的直径为 6mm，每根钢丝直径为 0.8mm。断裂的钢丝绳长度约为 1.2m。除断点处外，其他位置无断丝、损坏现象，料斗吊环至断裂处的钢丝绳长度约为 0.4m。

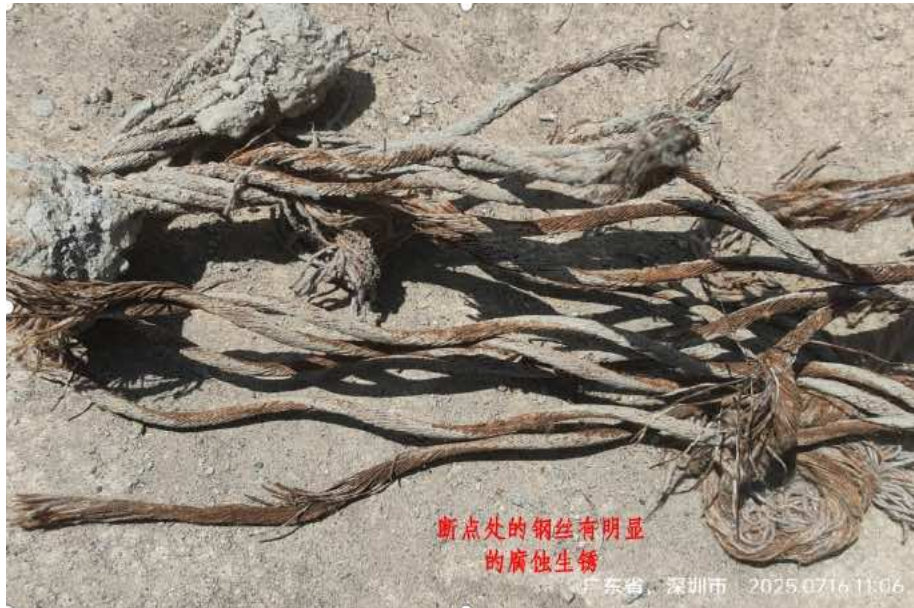
图6 断点处的钢丝绳有明显的腐蚀生锈

3. 料斗钢丝绳的材质及承载能力不满足安全要求，缺乏涂油等维护保养，钢丝存在腐蚀脆化现象。经长期多次起重吊运作业后，存在断裂风险，当瞬间冲击载荷大于涉事钢丝绳的极限承载重量时，会导致钢丝绳发生断裂。

(3) 涉事钢丝的 Si 含量为 0.074%，Mn 含量为 0.28%，Si 和 Mn 两种元素含量均低于《优质碳素结构钢》(GB/T 699-2015) 标准中的含量要求<sup>[1]</sup>。Si 和 Mn 含量低导致钢丝绳强度下降、韧性减弱、耐腐蚀性降低、热脆性增加。涉事钢丝绳中的钢丝材质不符合《钢丝绳通用技术条件》(GB/T 20118-2017) 第 7.1.1 条的规定<sup>[2]</sup>。

(4) 对钢丝绳按照《钢丝绳通用技术条件》(GB/T 20118-2017) 进行破断拉力检验检测，其破断拉力为 16.64kN，不符合《钢丝绳通用技术条件》(GB/T 20118-2017) 中表 A.6 的规定<sup>[3]</sup>。

（6）涉事钢丝绳缺乏维护保养（未涂维护油脂、未清理表面的混凝土污物），导致钢丝绳存在腐蚀以及性能降低的可能。不符合《钢丝绳 安全 使用和维护》（GB/T 29086-2012）第 5.2.5.2 条“使用中钢丝绳的涂油”<sup>[4]</sup>以及《起重机 钢丝绳 保养、维护、检验和报废》（GB/T 5972-2023）第 4.7 条“钢丝绳的维护”的要求<sup>[5]</sup>。

结论: 涉事钢丝绳承载能力不足(其破断拉力为 16.64kN), 钢丝绳存在腐蚀现象。装载混凝土的料斗重量逼近了钢丝绳的破断载荷(约 3t), 加之吊运过程中的制动或晃动会产生一定的附加冲击载荷, 当某次瞬间的载荷超过了钢丝绳的破断载荷时, 钢丝绳发生了断裂; 现场人员指挥不当, 指挥吊运作业时, 料斗从人员上方通过; 王某争个人安全意识淡薄, 在吊运作业过程中, 站立在吊运混凝土的料斗下方且未与之保持一定的安全距离, 导致被突然掉落的料斗砸中身体, 发生了本起事故。

2. 建立健全并落实生产安全事故隐患排查治理制度，采取切实有效的技术、管理措施，及时发现相关设施设备存在的安全隐患，并及时消除。

（三）华西公司应深刻吸取本起事故的教训，认真履行监理职责，加强对起重吊装作业、散料吊运、料斗钢丝绳的监督检查，
