# 津市三洲驿街道湖南鼎力机电设备有限公司 “6·7”一般物体打击事故调查报告

津市市人民政府事故调查组  
2025 年 9 月

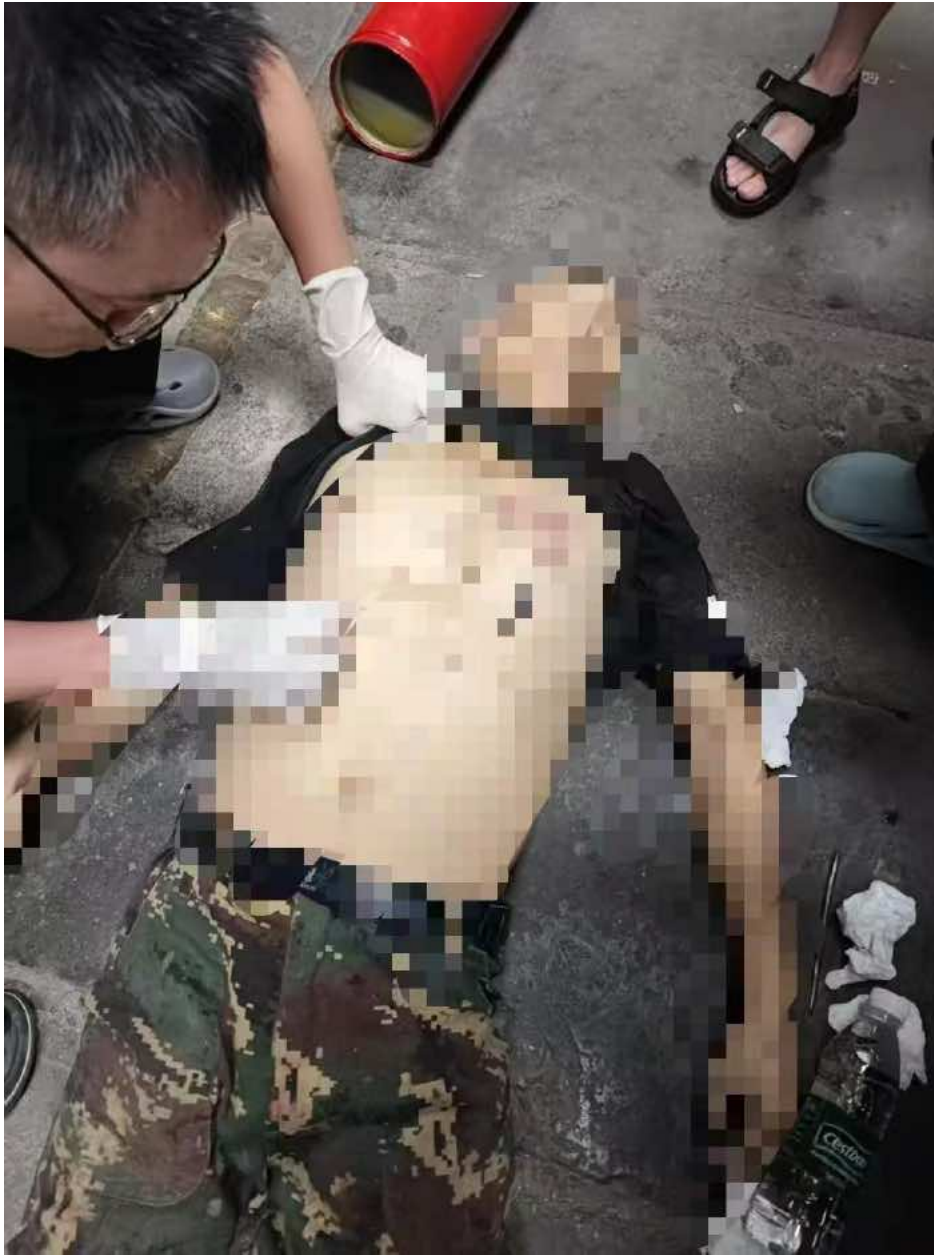
经现场勘查，事故发生点位于大码头市场居民区消防栓主管道更换维修现场，事发的消防水管内径 150 毫米，长 6 米，管道支架离地面 3.15 米，支架间距 3.3 米，人字梯高 2.6 米，事发时黄某位于人字梯第六格高约 1.85 米，黄某坠落后，头朝北，脚朝南，呈仰卧状，胸部有明显被打击的痕迹，头部旁边有一安全帽，未佩戴安全绳，掉落的消防水管位于死者头部北侧。

死者黄某现场照片

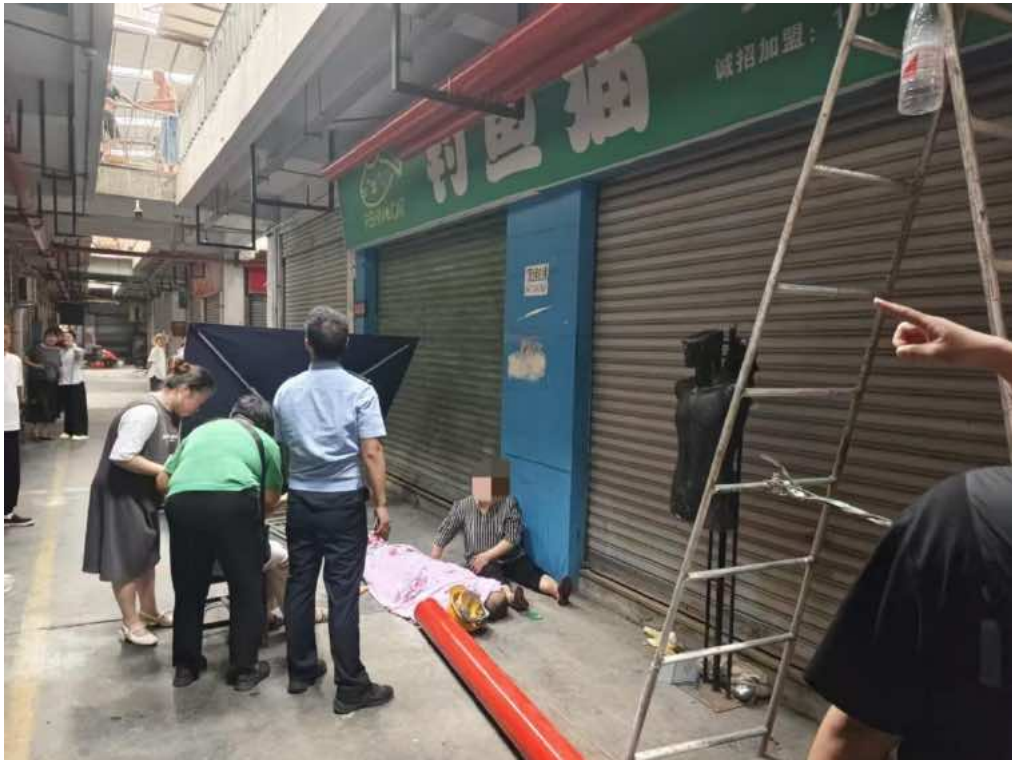
事故现场照片

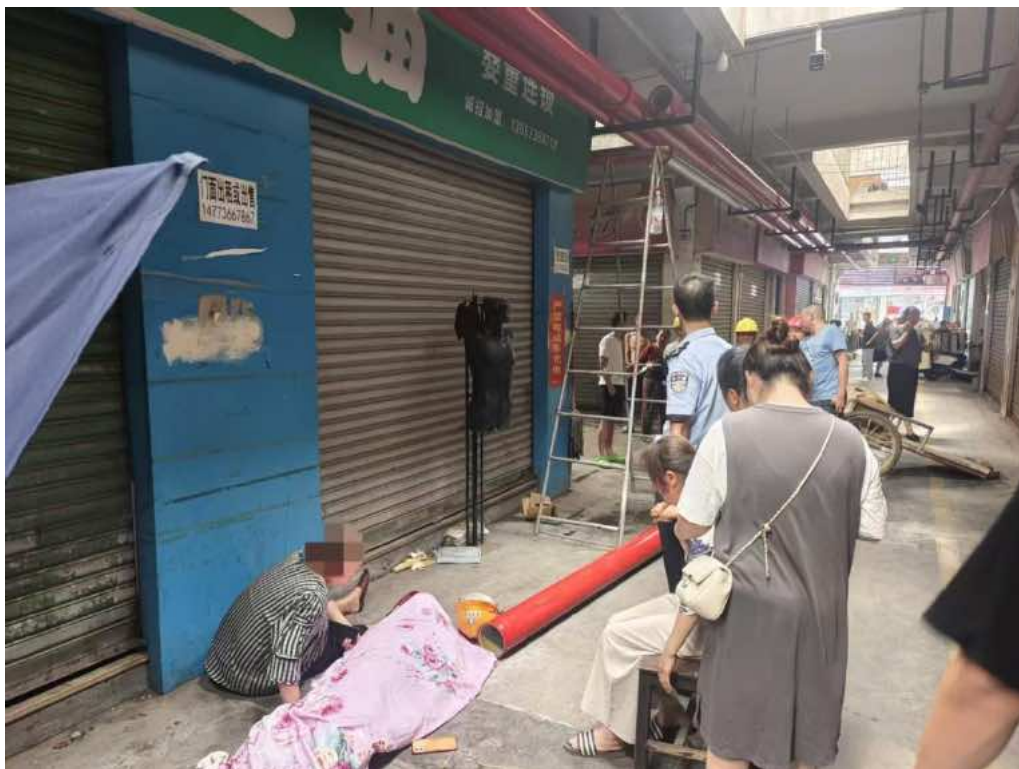
事故现场照片
