# 东莞横沥银宝山新科技有限公司二分厂墙体 拆除工程“7·25”一般坍塌事故调查报告

东莞市政府事故调查组

2024 年 11 月

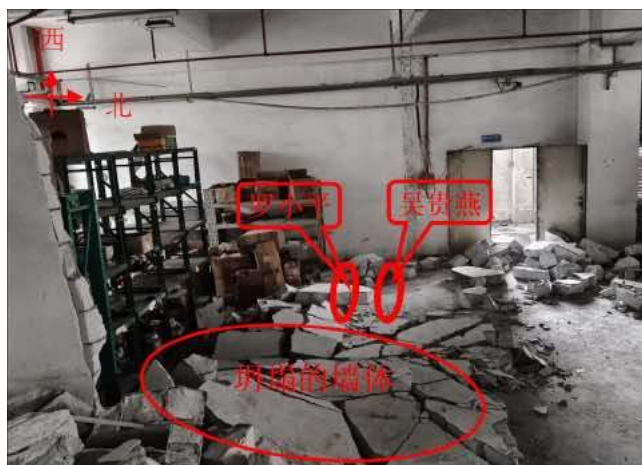
图 4 事故现场图

刘远召到达现场，刘远召叫邓云豪利用装载机将建筑垃圾推到一边，留出通道便于进出清理压铸工具及铁架。邓云豪清理出通道后，刘远召口头交代现场人员要注意安全，随后离开了作业现场。当天10时许，邓云豪操作装载机铲装建筑垃圾时，将建筑垃圾向墙体推铲，挤压到施工现场的工具房东侧隔墙，造成该隔墙部分坍塌，坍塌的墙体砸倒了正在工具房开展清理作业的吴贵燕与罗小平。

经现场勘察，坍塌墙体为涉事厂房一楼工具房东侧的隔墙，吴贵燕、罗小平被坍塌墙体压倒的所处位置位于工具房内（见图 4）。工具房东侧墙体由轻质砖砌成，墙体外侧粉刷腻子粉，内侧涂刷水泥砂浆，墙体总长度约 7m，高度约 4m，厚度约 0.22m，其中，坍塌部分墙体长度约 3m，高度约 4m，厚度约 0.22m。墙体向西坍塌（见图 5）。

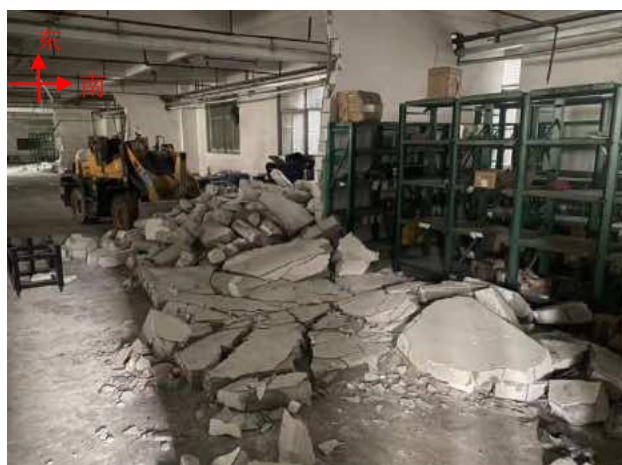
图 5 坍塌的墙体

邓云豪操作装载机将建筑垃圾向工具房东侧的墙体推挤，造成墙体坍塌导致事故发生。
